Kleurverkenning 'De Gruyter'

Van Rijnsoever restauratie

Project: kleurverkenkend onderzoek gevel 'De Gruyter'

Locatie: Bemuurde Weerd 3 O.Z. te Utrecht

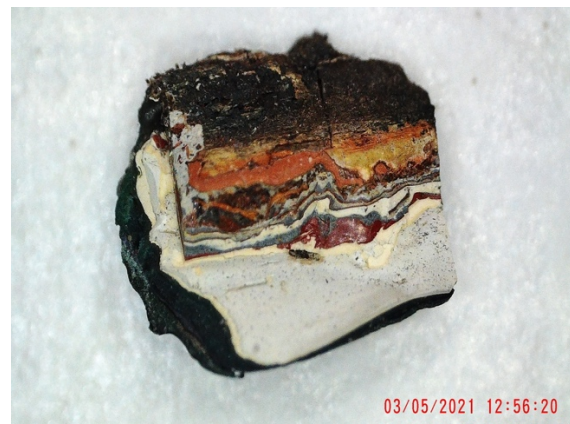
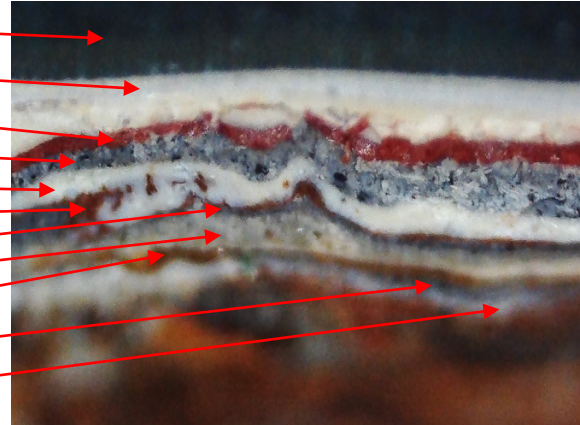
Het verfmonster is moeilijk om goed te interpreteren omdat de lagen langs de rand soms wat schraler zijn, of juist extra dik. Wat af te lezen valt uit de dwarsdoorsnede dat er bij de oudste lagen gewerkt is met een lak. De oranje laag is nergens anders teruggevonden.

Het verfmonster dat is genomen onder de dakrand. Te zien is dat het hier een dik verflagenpakket betreft

- 14- Groene afwerking
- 13- Witte afwerking
- 12- Rode Afwerking
- 11- Grijs laag
- 10- Witte laag
- 9- Dunne rode laag
- 8- Dunne blauwe laag
- 7- Beige laag
- 6- Lak- of vernislaag
- 5- Grijs laag
- 4- Witte laag

- 3- Oranje laag
- 2- Lak of vernislaag
- 1- Gele laag
- 0- Hout

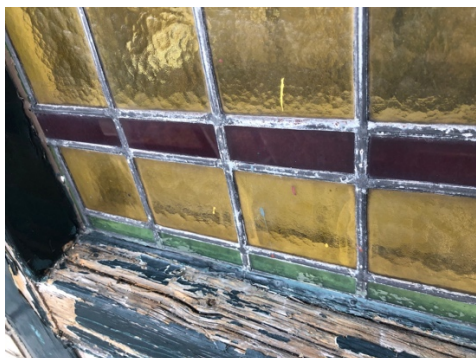
De raamkozijnen en het houtwerk op de bovenste verdieping zijn erg beschadigd en de nog aanwezige verflagen zijn modern. De verf op de daklijst laat ook grotendeels los. Er is geen sprake meer van een groot verflagenpakket. Een logische verklaring is dat bij nieuwe schilderbeurten het hout is kaal gehaald voordat de nieuwe verflaag is aangebracht. Het maken van een stratigrafie was hier daarom niet mogelijk. Er zijn verschillende puncties gemaakt om verfresten te vinden. Uiteindelijk is enkel langs de rand, onder de zinken dakrand, een verfmonster genomen worden met meerdere verflagen.

Beschadigingen van het kozijn

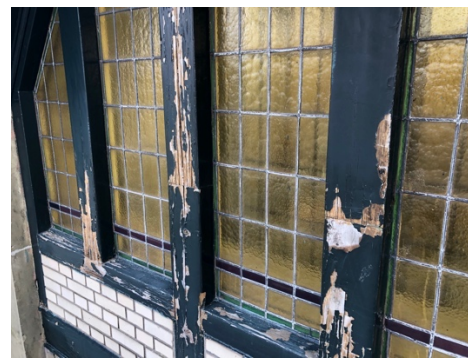
Oude vullingen in het houtwerk

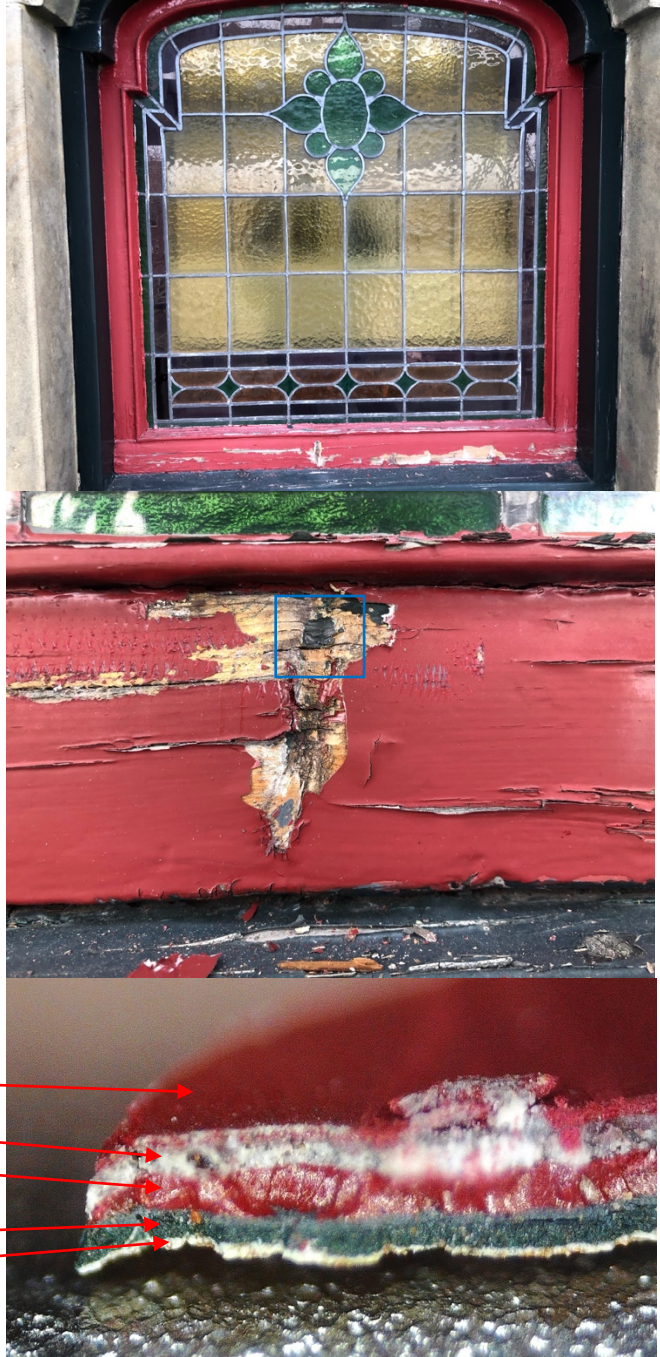
Evenals bovenin zijn hier de verflagen zeer beschadigd. Ook is er geen groot lagenpakket meer aanwezig. Aan de hand van de archieffoto's lijkt de gevonden donker laag te horen bij de afwerking zoals deze aanwezig was in de jaren '80 van de vorige eeuw.

Het beschadigde houtwerk en de afgebladderde verf onderin het raamkozijn van de glas in lood-ramen

Onder de rode huidige afwerking was nog een verfstrest aanwezig met een donkere bruingroene kleur. Aan de hand van de archieffoto's is het aannemelijk dat deze verflaag een overblijfsel is uit de jaren 1980.

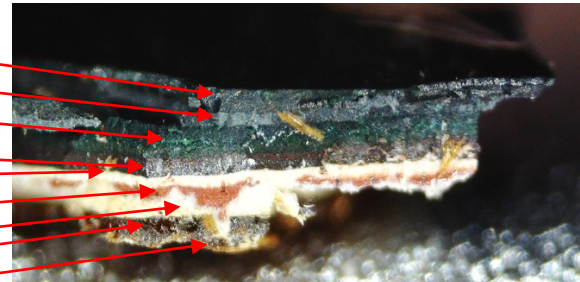
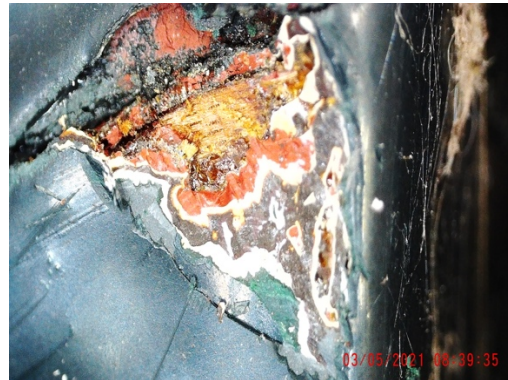
Een groot verflagenpakket zoals dat is aangetroffen op de daklijst is hier niet meer gevonden. Wel laat de verfdwarsdoorsnede zien dat er meerdere verfbeurten in een donkergroene kleur zijn geweest. Als meest oude laag is een soort lak aangetroffen op het kale hout. Dit komt overeen met de meest oude laag van de daklijst.

Een microscoop foto van de punctie laat de verschillende aanwezige lagen zien.

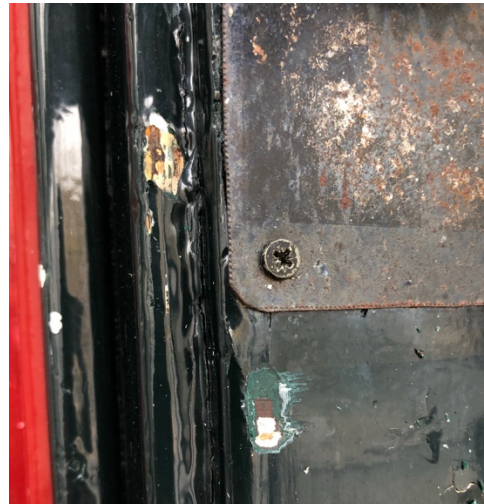
Locatie van de punctie naast de deur.

De deur is, evenals op vele andere plekken, ooit grondig geschuurd alvorens er is geverfd. Oude verflagen zijn daar niet op aangetroffen. Op de deurlijst kon er wel een punctie gemaakt worden waarmee meerdere verflagen aanwezig bleken. Ook hier is een laklaag aangetroffen. Het ligt niet overal direct op het kale hout. Op de verfdwarsdoorsnede is te zien hoe een witte voorbereiding soms onder de laklaag ligt.

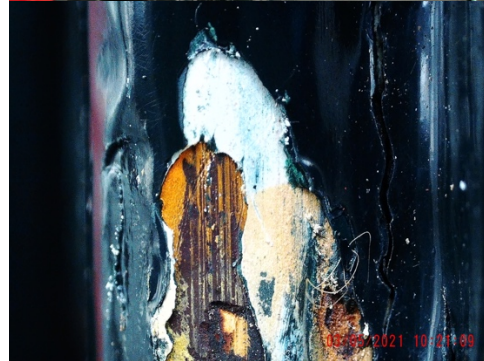
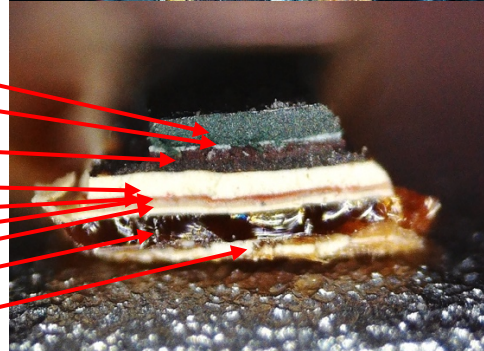
Microscoopfoto van de punctie.

- 8- Groene afwerking
- 7- Witte grondering
- 6- Bruine afwerking, in de laag een verkleuring
- 5- Witte afwerking
- 4- Rode afwerking
- 3- Beige grondlaag
- 2- Witte grondlaag
- 1- Lak, afwerking
- 0- Wit op hout (voorbewerking en drager)

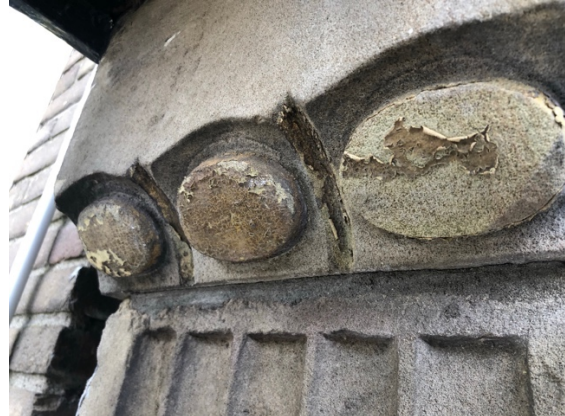
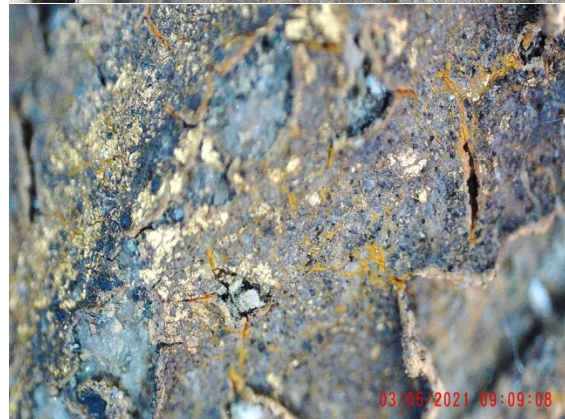
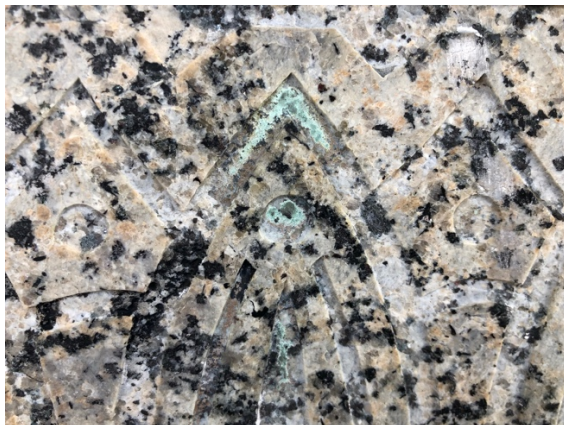
De natuurstenen zijn grotendeels kaal gelaten, op deze onderdelen na. Hier zitten resten van een verf op. Het is onduidelijk wat voor een verf precies.

De glinstering die te zien is op de microscoopfoto doet vermoeden dat het een koper- of bronsverf betreft. De glinstering is op sommige plekken nog zo helder dat een oorspronkelijke vergulding in bladgoud ook niet is uit te sluiten.

Naast het terugbrengen van een houtkleur op het houtwerk betreft een andere aanbeveling de versieringen op het graniet en zandsteen. De sporen van oxidatie op het graniet laten duidelijk zien dat hier oorspronkelijk een metalen afwerking, waarschijnlijk koper, heeft gezeten. Ook het zandsteen vertoont sporen van een vergulding of metaalverf. Het terugbrengen van een soortgelijke afwerking zal de versieringen in het graniet en het zandsteen weer duidelijker maken. Het geheel zal een rijker uiterlijk krijgen.

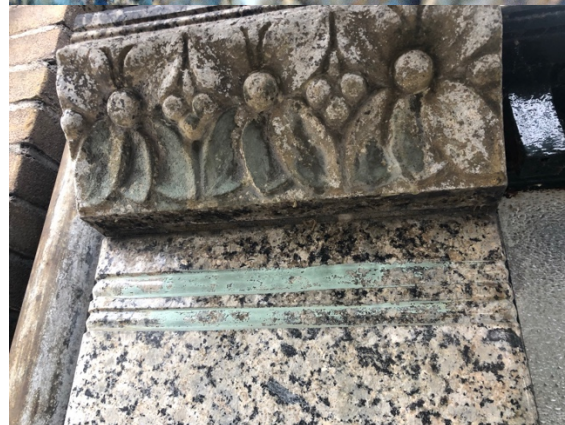
Op de granieten onderdelen van de pui is een groene oxidatie aangetroffen in en op de versieringen. Deze groene oxidatie is kenmerkend voor koper.
