In verband met planvorming voor een nieuwe invulling van de voormalige dienstwoning en poortgebouw van Paushuize is Hylkema Consultants door Stadsherstel verzocht een bouwhistorische verkenning op te stellen voor dit object.

<b>Adres:</b>	Kromme Nieuwegracht 49 3512 HE Utrecht
<b>Gemeente:</b>	Utrecht
<b>Monumentnr.:</b>	36215 (onderdeel van Paushuize) <i>redengevende omschrijving, zie bijlage 1</i>
<b>Kad. sectie/nr.:</b>	B/5077, B/5076
<b>Kad. gemeente:</b>	Utrecht
<b>Complex:</b>	n.v.t.

## Hoofdstuk 2 | Bouwgeschiedenis

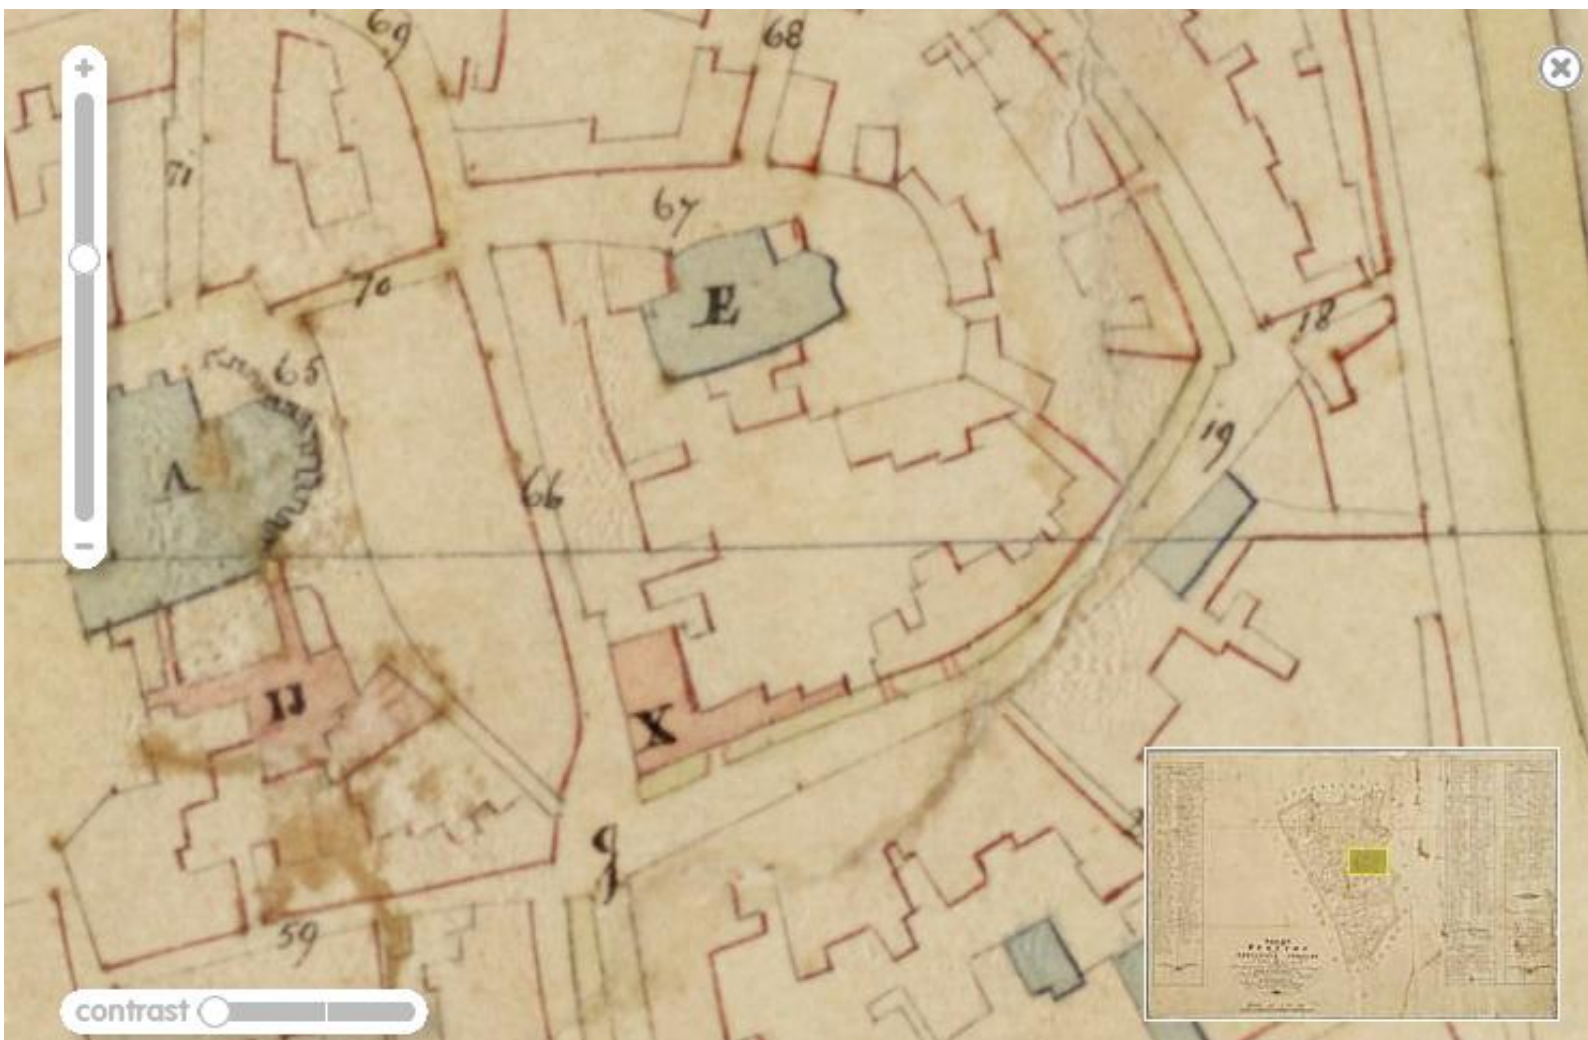
2 – 1811, uitsnede uit de kadastrale verzamelkaart waarop Paushuize met een X is aangegeven. Andere bijzondere gebouwen zijn de Domkerk (A), de St. Pieterskerk (E) en het Academiegebouw (IJ) (watwaswaar.nl).

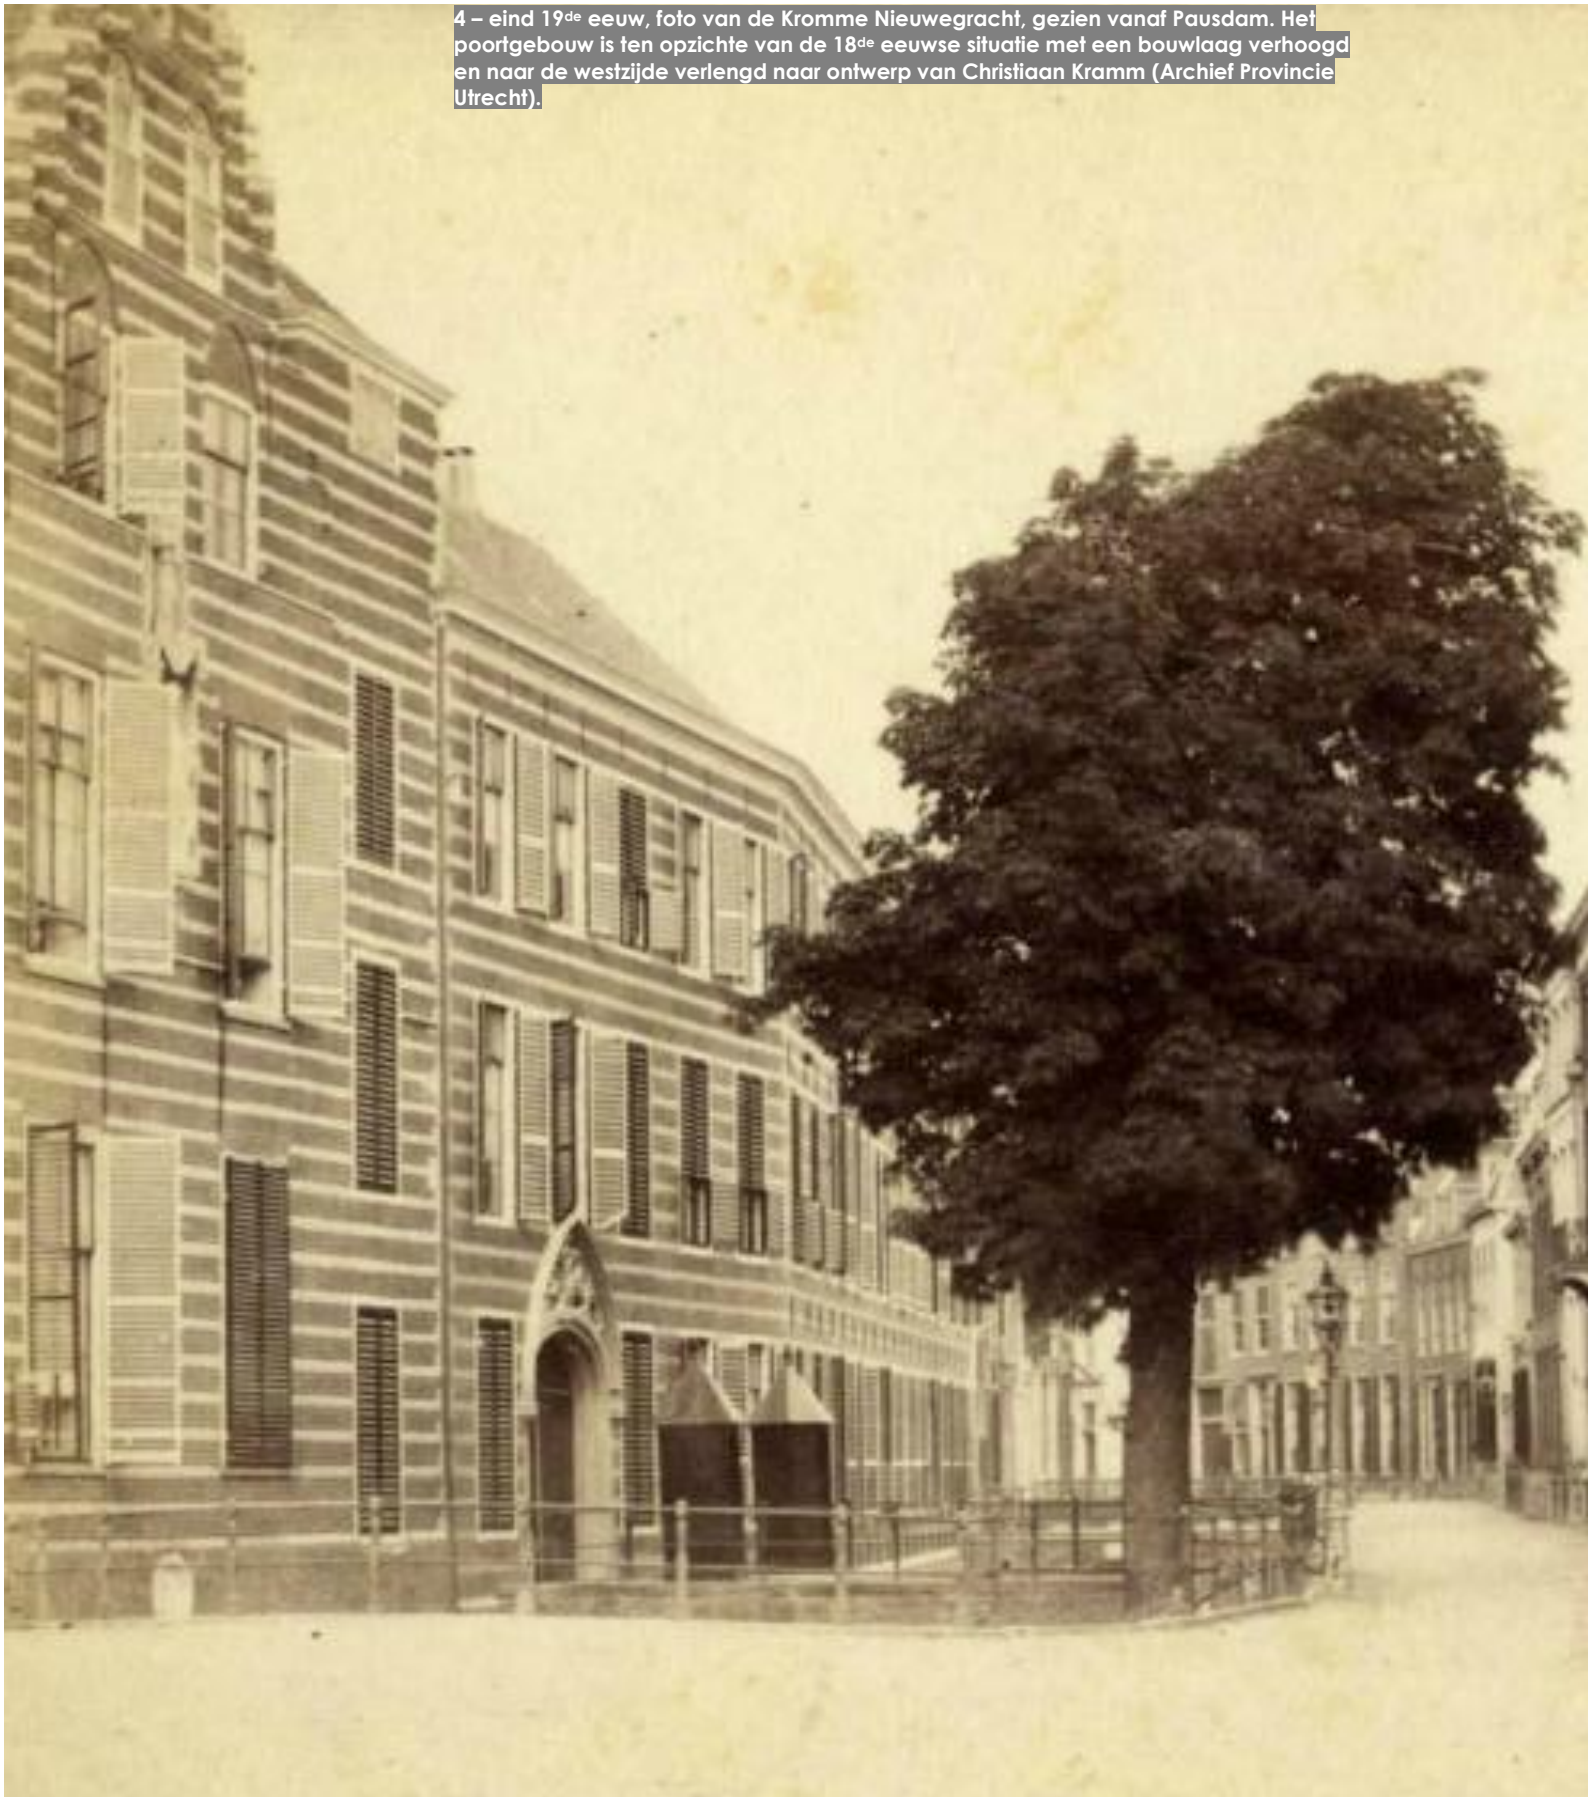
5 - ca. 1830, aanzicht en plattegronden (van boven naar beneden: begane grond, eerste en tweede verdieping) van het nieuwe griffiegebouw van Provinciale Staten, ontworpen door Christiaan Kramm (Utrechts Archief). Met een stippellijn is bij de geveltekening aangegeven tot waar het griffiegebouw is gesloopt.

Uit bouwtekeningen van omstreeks 1830 valt op te maken hoe de opbouw was van het lange griffiegebouw. De overgang van het bestaande poortgebouw en de nieuwbouw wordt op de plattegrond gemarkeerd door een knik in de gevel die parallel loopt aan de gracht. Interessant is de keuze van Kramm om een symmetrisch gevelbeeld te ontwerpen, terwijl de toren aan de rechterzijde van de gevel geen trap huisvest. Alhoewel door de toren gesuggereerd, bevindt zich aan deze zijde geen trap; die is ter hoogte van de vijfde vensteras van links gesitueerd. De relatie tussen de gehuisveste functies en de architectuur van het exterieur is in deze bouwtijd nog sterk beïnvloed door de gekozen architectuurstijl. Mogelijk heeft dat gegeven eraan bijgedragen aan het relatief korte bestaan – circa 80 jaar - van dit griffiegebouw.

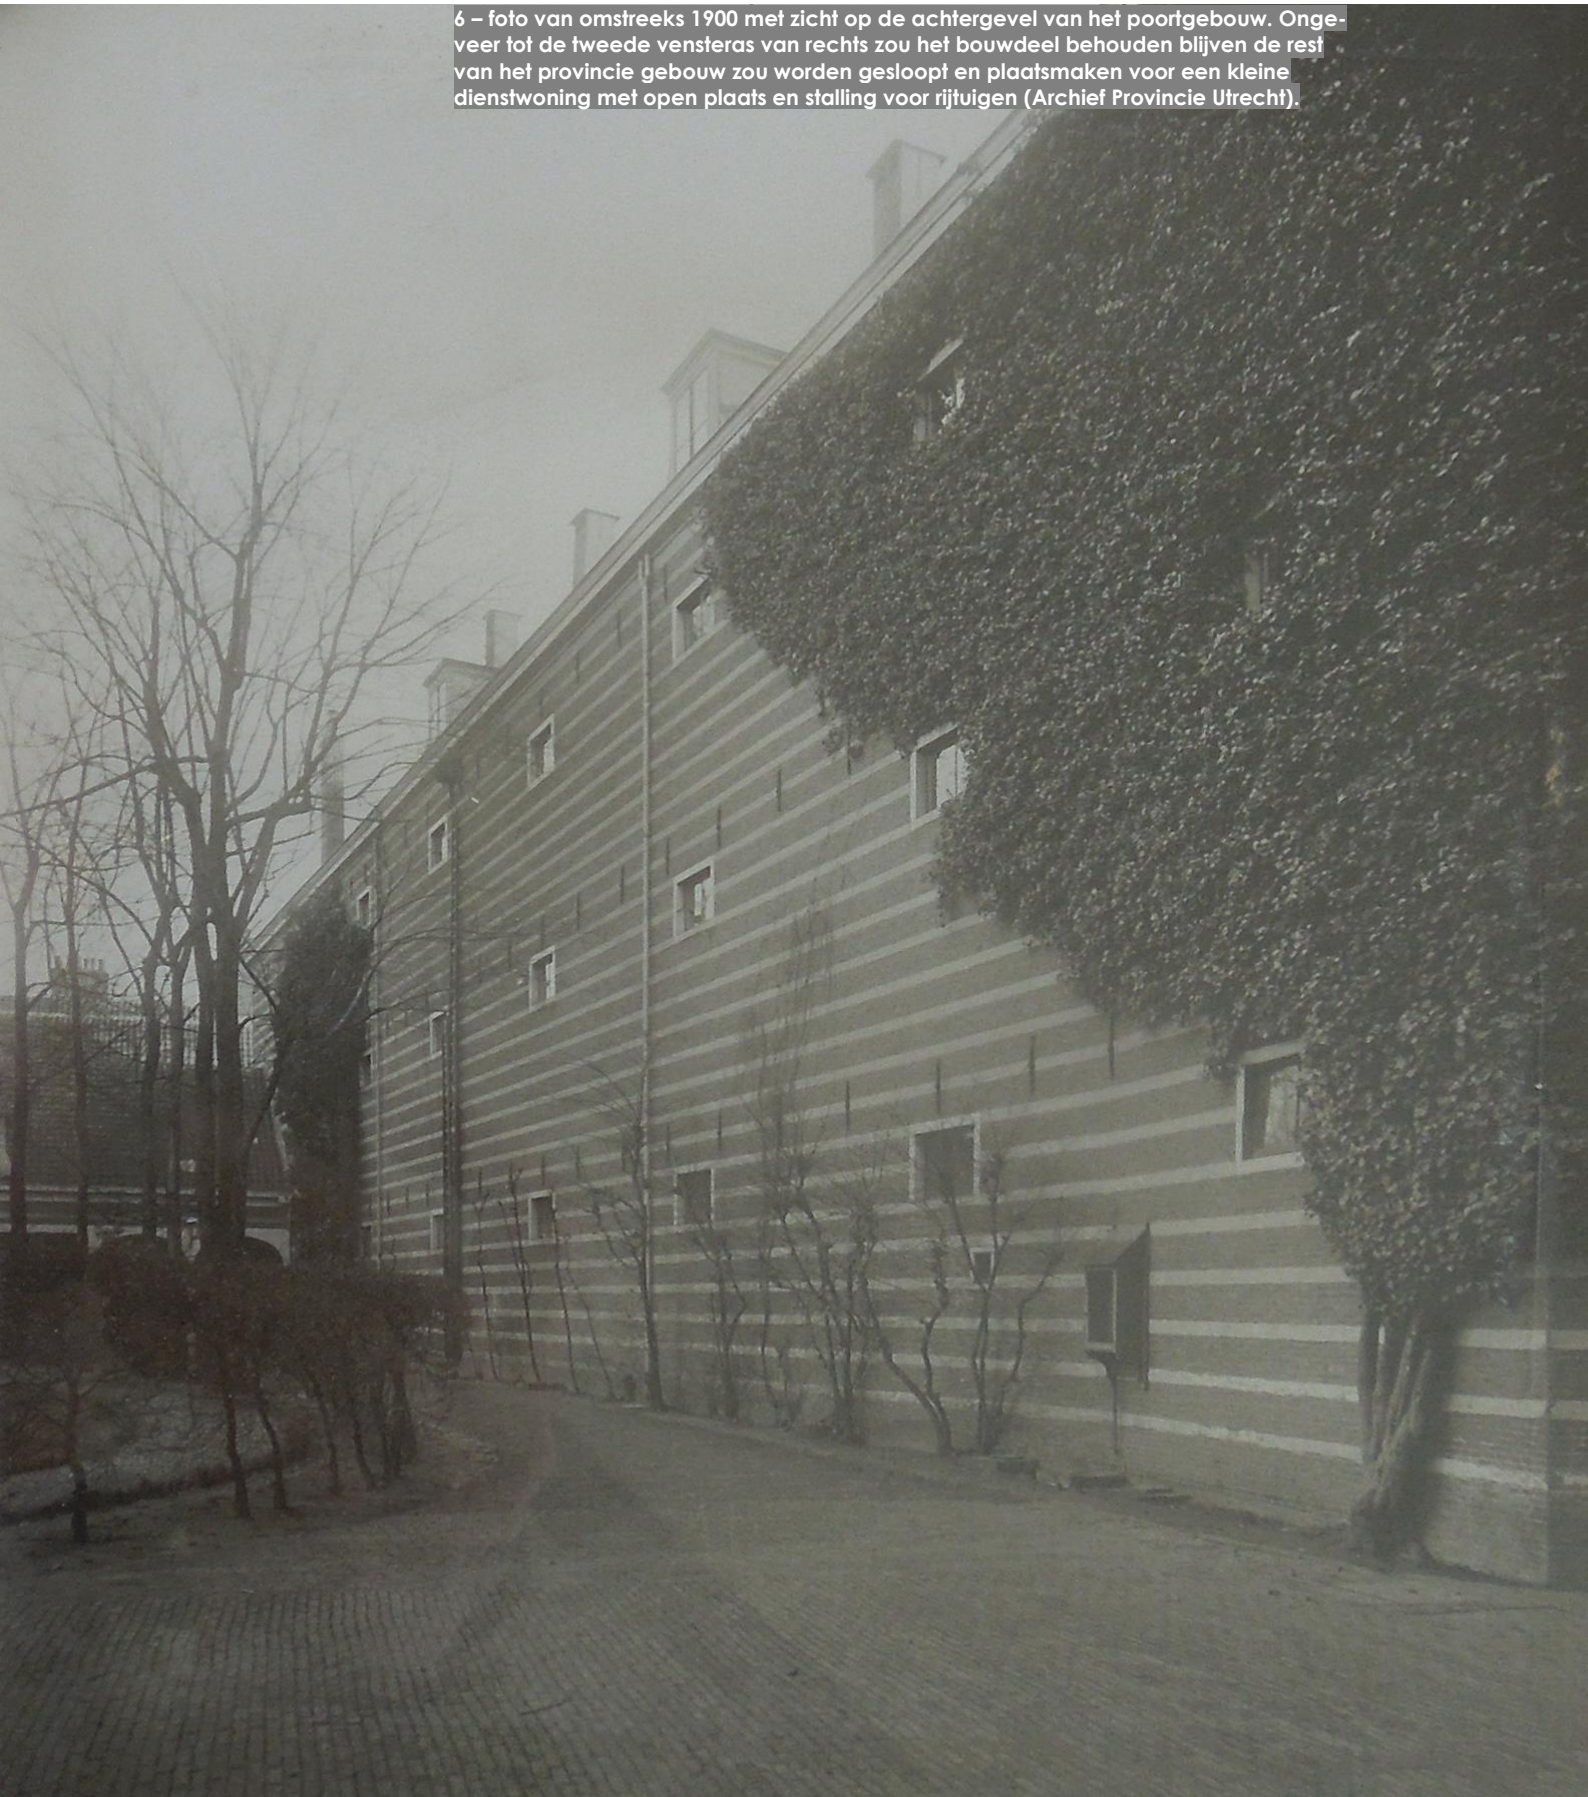
6 – foto van omstreeks 1900 met zicht op de achtergevel van het poortgebouw. Ongeveer tot de tweede vensteras van rechts zou het bouwdeel behouden blijven de rest van het provincie gebouw zou worden gesloopt en plaatsmaken voor een kleine dienstwoning met open plaats en stalling voor rijtuigen (Archief Provincie Utrecht).

De uitbreiding van Kramm zou in het begin van de 20<sup>ste</sup> eeuw alweer grotendeels afgebroken worden en plaatsmaken voor een kleine dienstwoning met tuin en open wasplaats en een koetshuis/garage met paardenstal. Bouwtekeningen uit 1915 van de Rijksgebouwendienst laten een herindeling zien van het kantoorgebouw tot dienstwoning, waarbij er gekozen is om een voor het oog losstaand woongebouw toch functioneel te koppelen met het poortgebouw. Revisietekeningen uit 1941 laten enkele wijzigingen zien ten opzichte van het ontwerp van 1915.

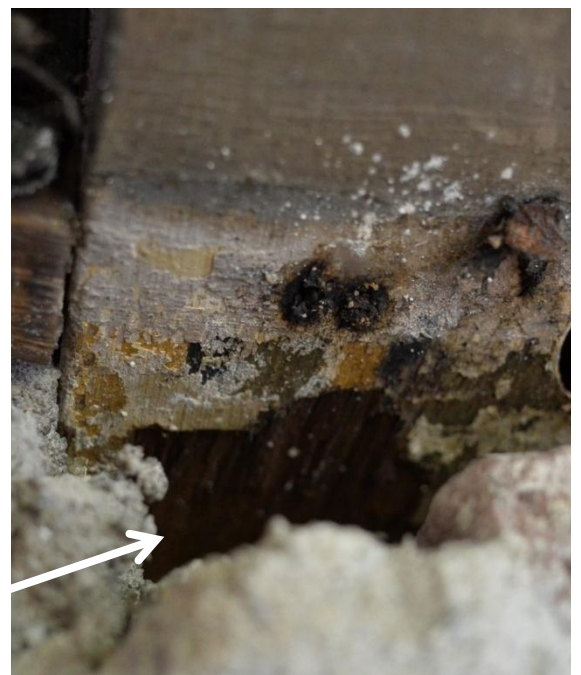
◀ eerste verdieping; zicht op de voormalige ruim te P02.03 waarbij een uit de 20<sup>ste</sup> eeuw daterende wand is weggehaald tijdens de lopende renovatiewerkzaamheden. Op de achterwand is een voormalig schoorsteenkanaal te zien die samenhangt met een waarschijnlijk 18<sup>de</sup> eeuwse herindeling van het poortgebouw. Bij de aansluiting van het rachelwerk op het balkenplafond zijn restanten behang te zien: een 18<sup>de</sup> eeuws donkergroen behang met florale moteieven en een papierbehang van later datum in grijsgroene tinten.

▼ linksonder: detailfoto van de twee aangetroffen behangfragmenten (\*=XVIII, \*\*= XIX); rechtsonder: detailfoto waarop is te zien dat de 17<sup>de</sup> eeuwse beschildering van de moerbint doorloopt over het metselwerk heen. De metselwerken wand is daarmee van later datum.

Naast de oorspronkelijke contour van het 17<sup>de</sup> eeuwse bouwvolume leveren bouwsporen in ruimte P02.03 op de eerste verdieping ook inzicht op in een 18<sup>de</sup> eeuwse bouwphase. In deze ruimte zijn sporen gevonden van een schoorsteenkanaal die aansloot op een kinderbint. Op de bestaande plattegrond is die contour in groen aangegeven. Boven het (verwijderde) stucplafond zijn twee soorten behangfragmenten aangetroffen: een donkergroen beschilderde wandbespanning met florale motieven en een grijsgroen met wit papierbehang. Een gedeelte van dit papierbehang is aan de bovenzijde grijs geschilderd en betreft (19<sup>de</sup> eeuwse) krantenpapier met bedrukte Latijnse tekst.

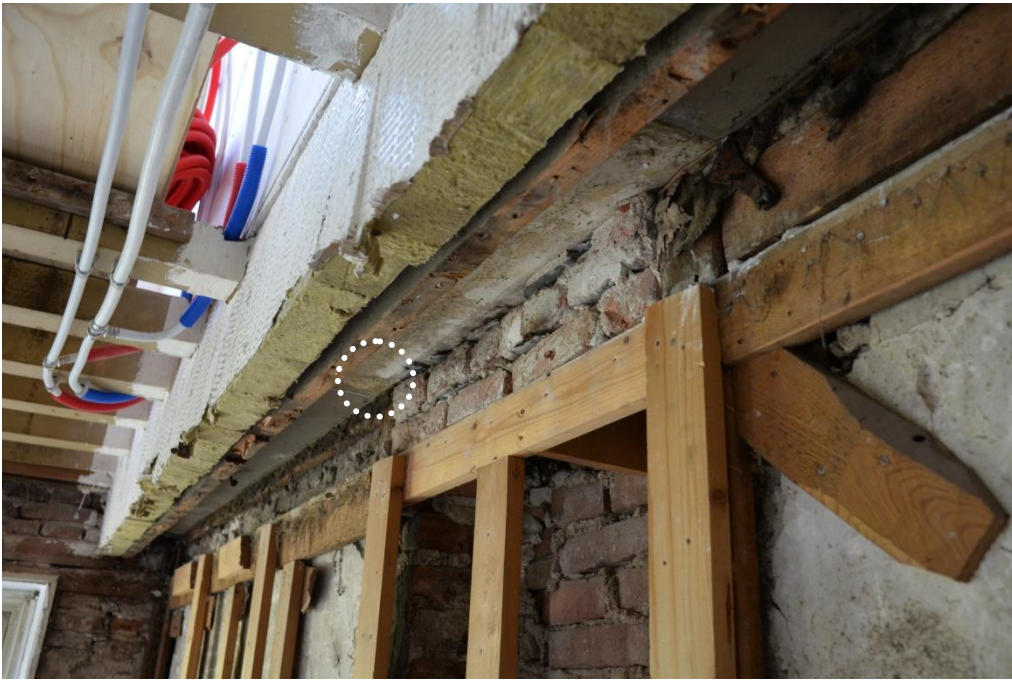
◀ eerste verdieping; ingezoomd op de wand met schoorsteenkanaal in de wand die P02-03 van het gedeelte van Paushuize afscheidt. Op de moerbint is de afdruk zichtbaar van een schouwboezem het metselwerk dat aansluit op de moerbint is in de lintvoeg uitgevuld met leisteen.

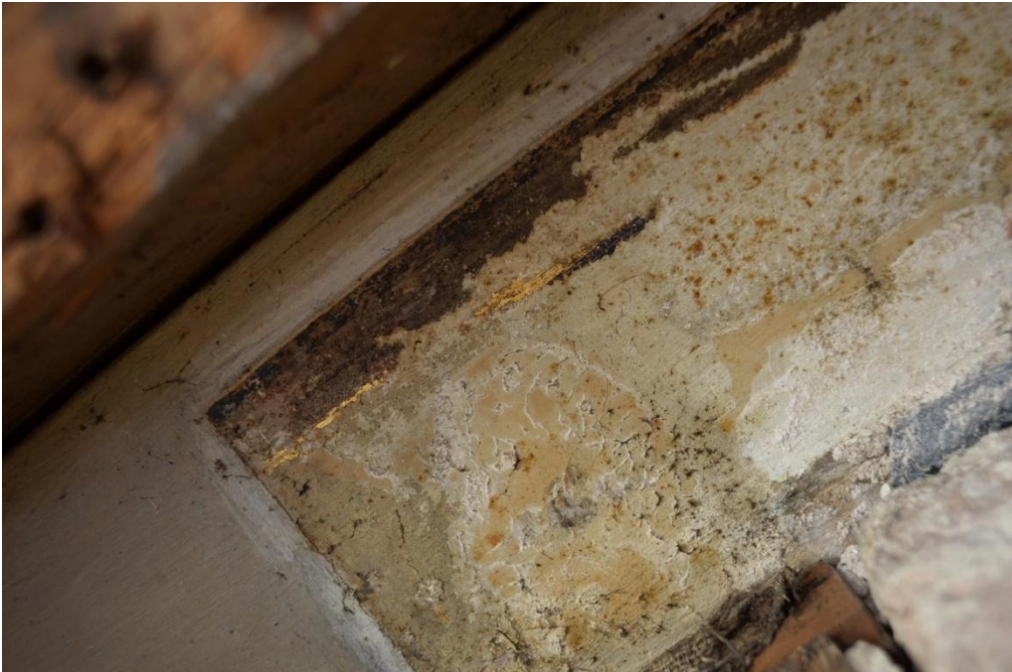
◀ eerste verdieping; detailfoto van de afdruk waar bij bovenstaande foto naar verwezen wordt: de afdruk van de schouwboezem op de moerbint. Door de latere verflagen heen glinstert nog de 17<sup>de</sup> eeuwse vergulding.

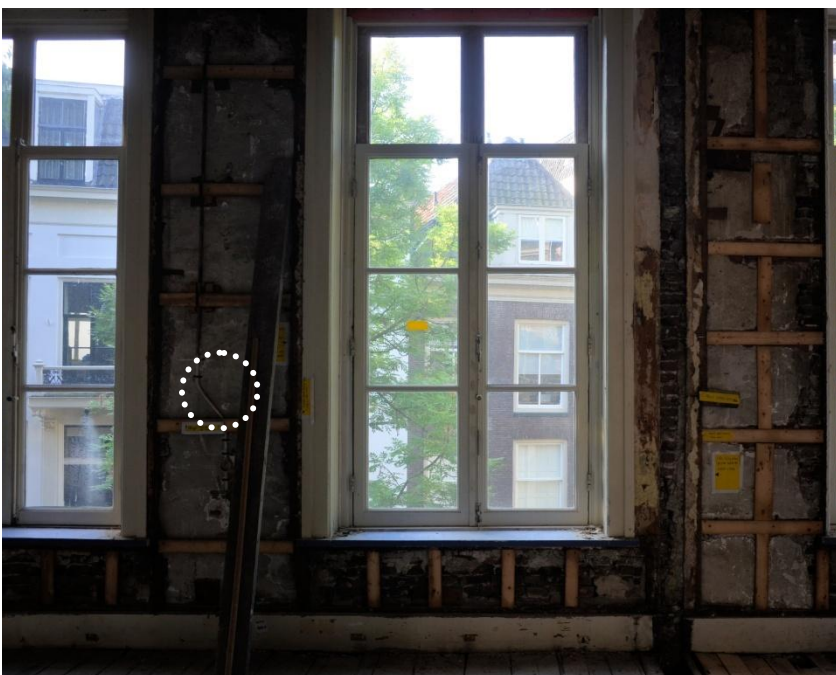
▼ eerste verdieping, P02.04, zicht op de gevel grenzend aan de gracht. Op het 17<sup>de</sup> eeuwse stucwerk is een beschieting aangebracht voor een wandbespanning. Deze beschieting met bespanning is in de 18<sup>de</sup> eeuw aangebracht, gelet op het 18<sup>de</sup> eeuwse geschrift wat op het stucwerk is aangetroffen (detail)

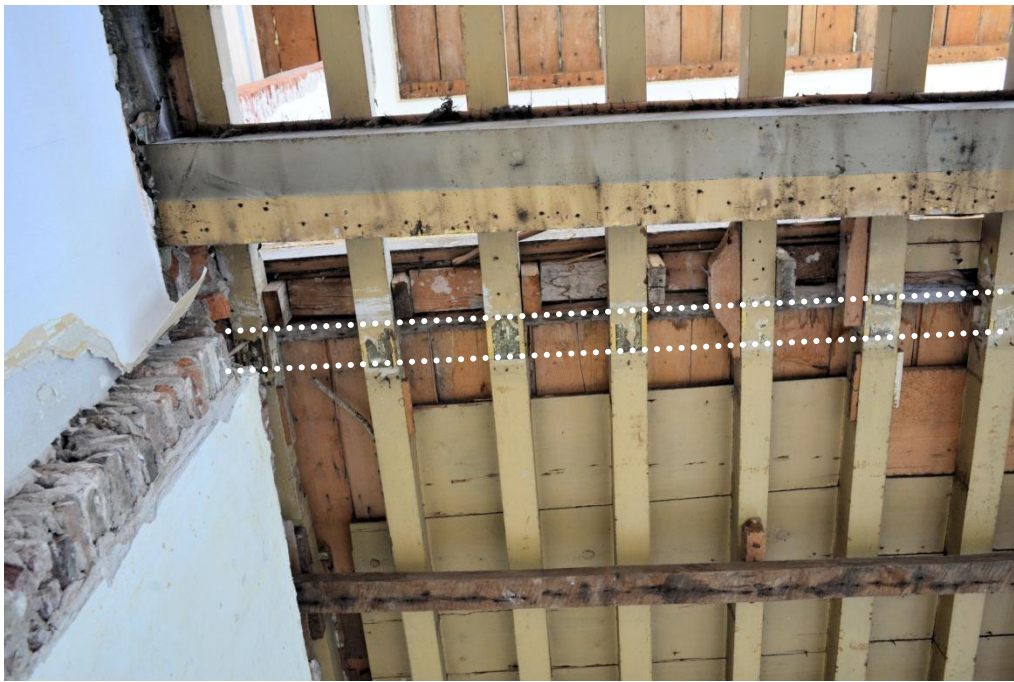
◀ eerste verdieping; zicht op de moerbint ter hoogte van de overgang P02-03 en P02.04. De twee kleuren op de moerbint geven de plek aan waar een 18<sup>de</sup> eeuwse wand heeft gezeten. Op de kinderbinten is ter hoogte van de sprong in het naastliggende opgaande muurwerk (tussen de stippellijnen) een afdruk te zien van een verdwenen wand. De donkergroene kleurstelling met verguldwerk is hier nog goed te zien. Het muurwerk dateert niet, zoals oorspronkelijk gedacht, uit de 17<sup>de</sup> eeuw, maar stamt van een latere fase, waarschijnlijk uit 1915 of later.

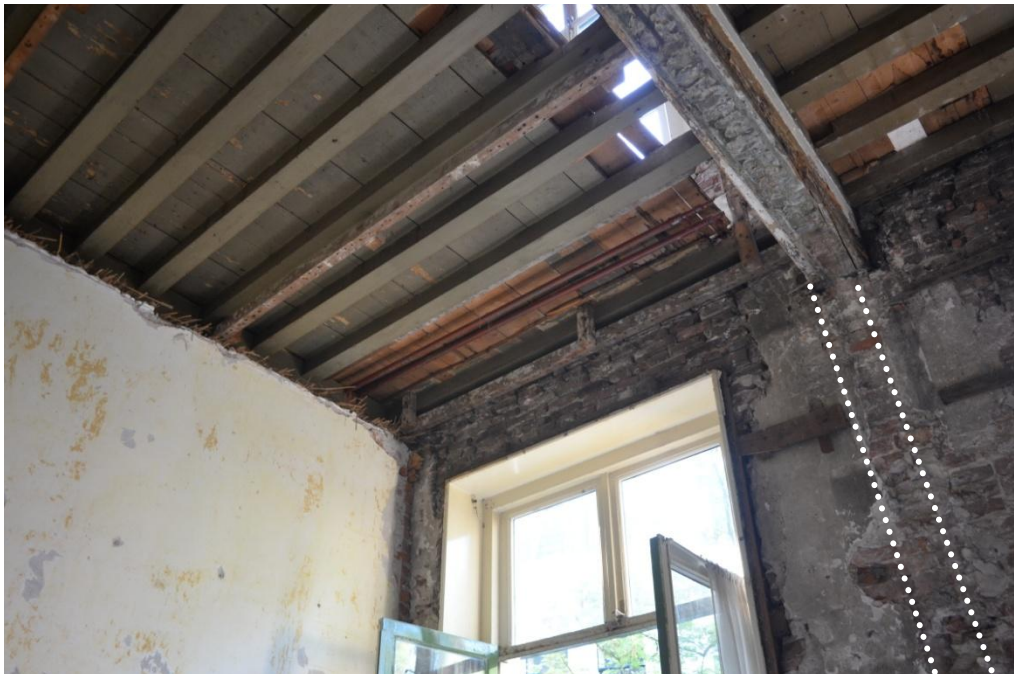
◀ begane grond; ruimte P01.03, met zicht op de gevel langs de gracht en het samengestelde balkenplafond. In het muurwerk is aan afdruk (stippellijnen) zichtbaar van een verdwenen, vermoedelijk 17<sup>de</sup> of 18<sup>de</sup> eeuwse wand. Rondom de vensters is ingekast metselwerk te zien wat in relatie staat tot de in de 19<sup>de</sup> eeuw gewijzigde ramen in de gevel. Ook het metselwerk boven het raam is later ingeboet; dat staat in verband met de verdwenen Gotische metselwerken invullingen boven de ramen zoals deze te zien zijn op de prent van Jan de Beijer uit 1745.

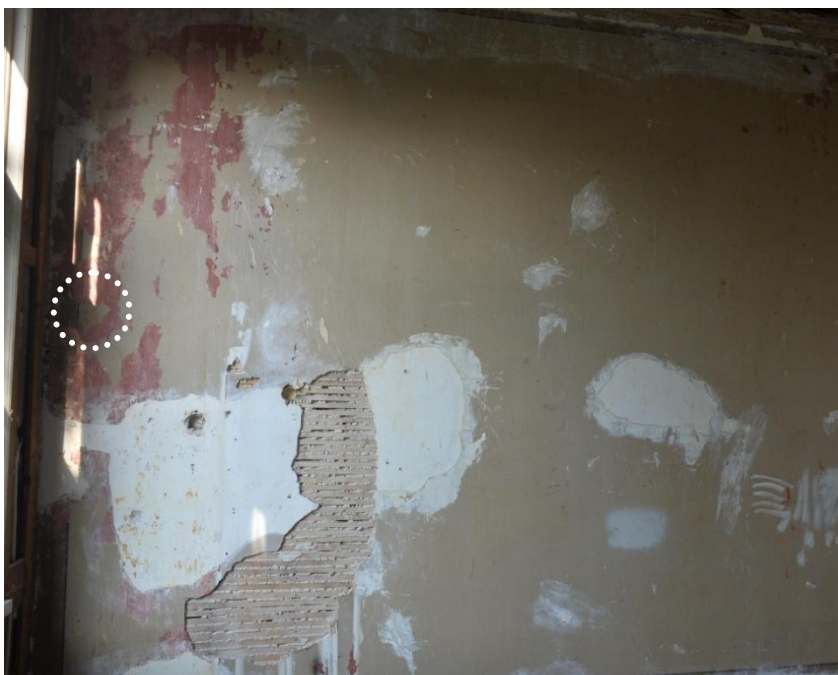
▼ tweede verdieping; 19<sup>de</sup> eeuwse wand met stuk op latten waarop een roze onderlaag en een grijs/groen beige kleurstelling met bies is aanschield.

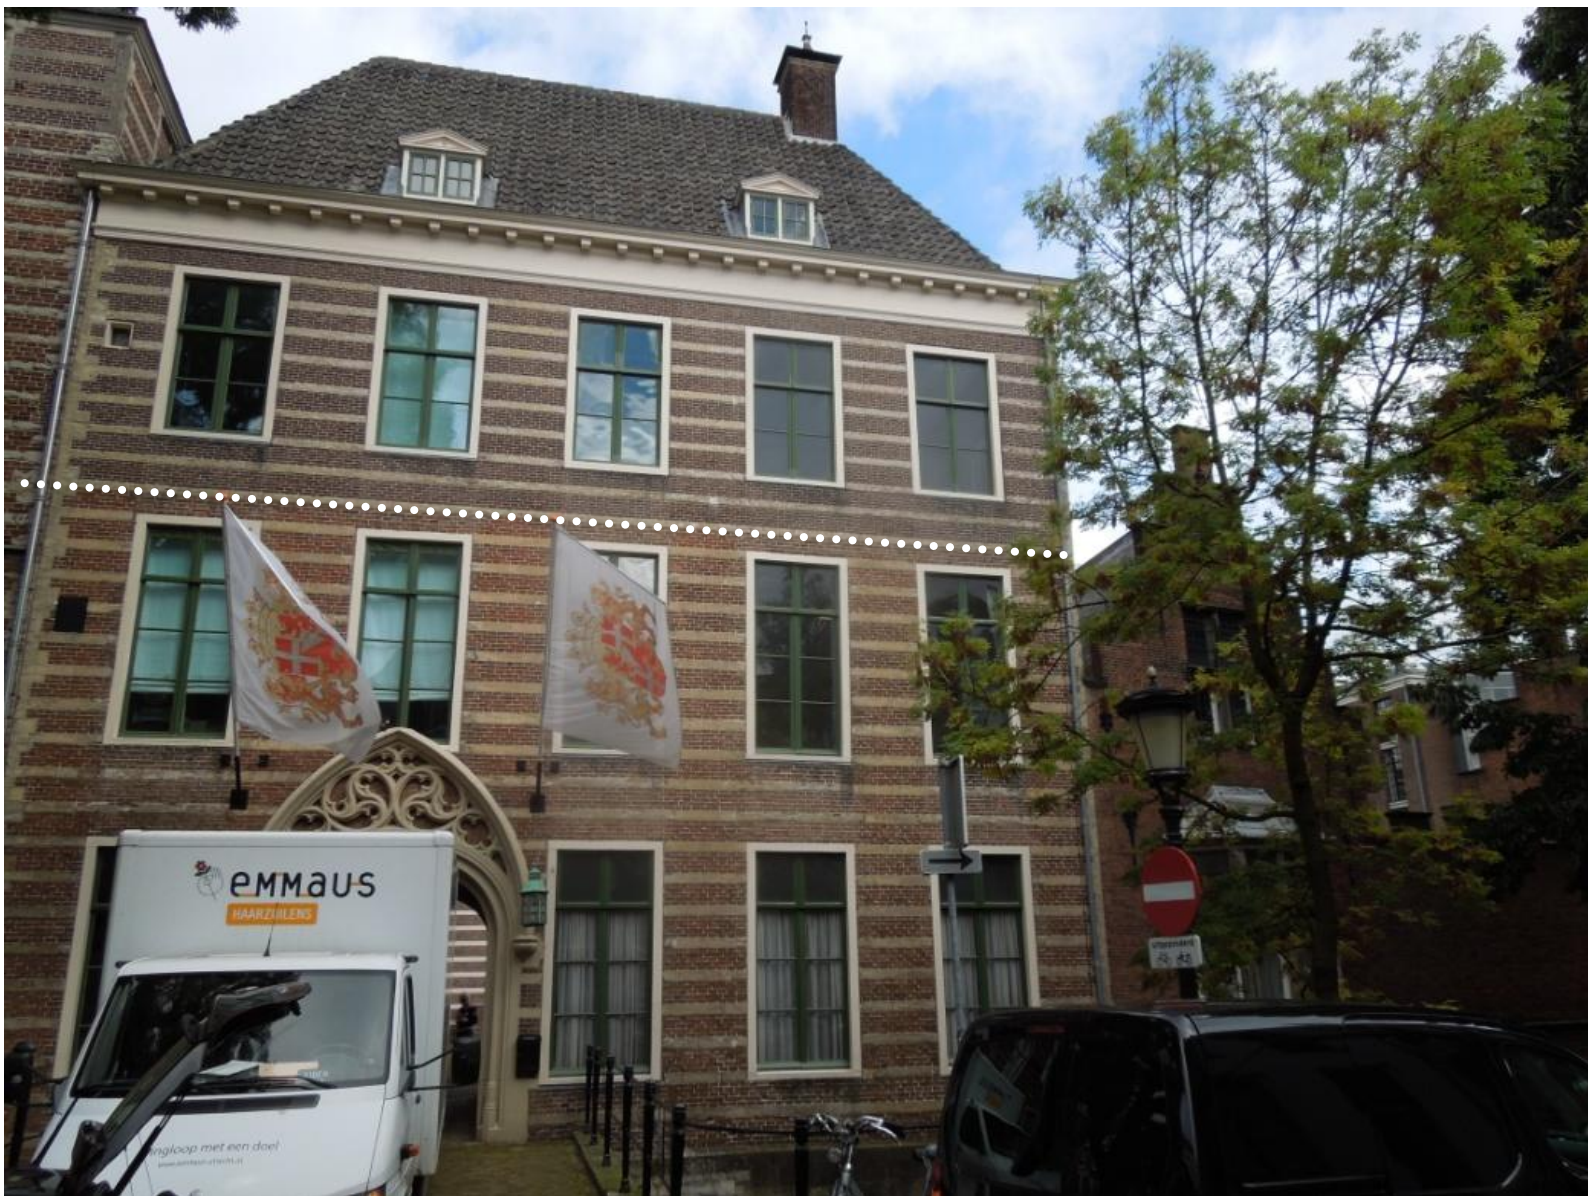
9 – foto van de gevels van het poortgebouw en de dienstwoning (verscholen achter de bomen, rechts), grachtzijde. Ter hoogte van de stippellijn is een duidelijk verschil in metselwerk te herkennen. Verder is ook te zien dat de kozijnen zijn vernieuwd, inclusief aangrenzend metselwerk. Ter hoogte van het nieuwere metselwerk zijn de horizontale spekbanden niet van natuursteen, maar zijn deze gepleisterd. Ook het gevelmetselwerk tussen de vensters op begane grond en verdieping is verstoord. De poort is nog voorzien van de oorspronkelijke natuurstenen omlijsting met gotische motieven.

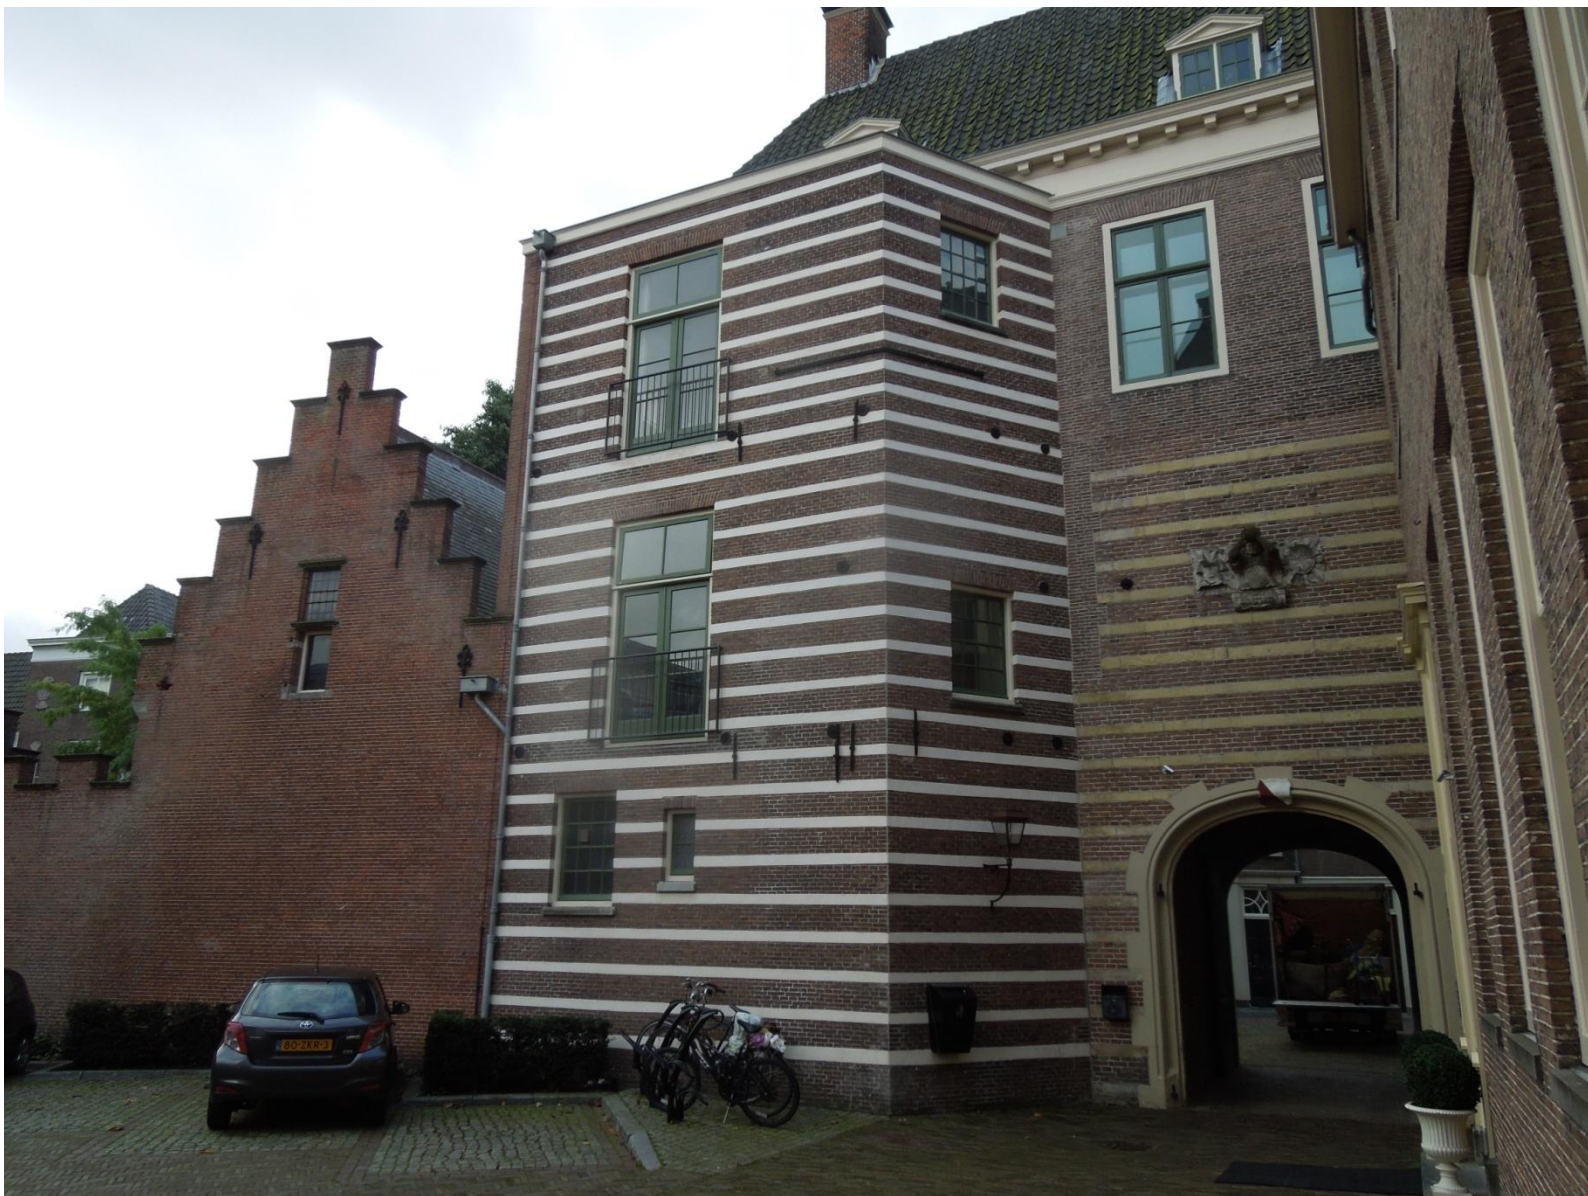
10 – de diverse bouwfases van het poortgebouw zijn bij de gevel grenzend aan het binnenterrein van Paushuize goed te herkennen. De voormalige dienstwoning met trapgevel steekt duidelijk af tegen afgeschuinde uitbouw uit 1830. Die uitbouw is tijdens de laatste renovatie van Paushuize in 2009 voorzien van nieuw gepleisterde spekbanden. Rechts van de uitbouw de poort met natuurstenen omlijsting en een gedeelte van het 17<sup>de</sup> eeuwse metselwerk met natuurstenen spekbanden. Daarboven opnieuw 19<sup>de</sup> eeuwse metselwerk. Dit metselwerk was oorspronkelijk ook voorzien van de gepleisterde speklagen, maar die lagen waren tijdens de renovatie van 1959 verwijderd. Ditzelfde was gebeurd bij de balzaal van Paushuize (niet op de foto).

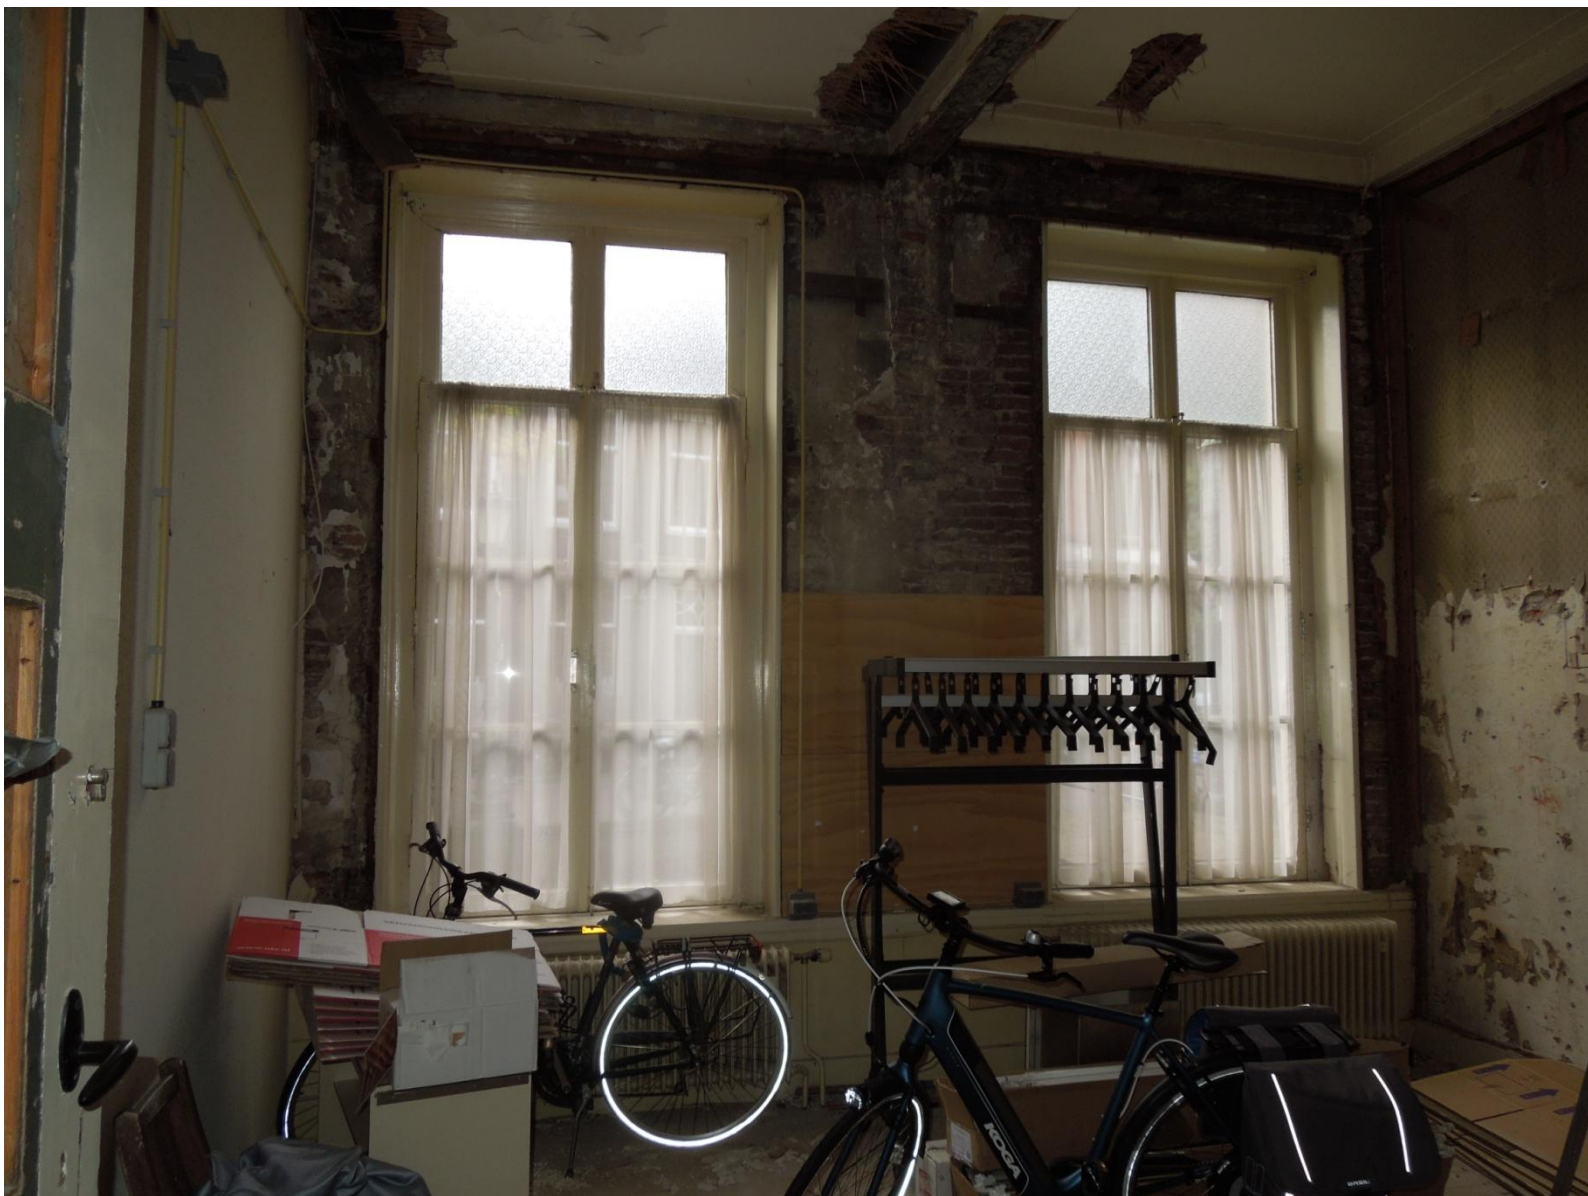
11 – kamer grenzend aan de gracht, rechts van de poort. De ruimte vertoont diverse bouwsporen: de rechter wand is voorzien van een papier behang, waarna regelwerk is angebracht ten behoeve van een wandbespanning. Met metselwerk tussen de twee vensters laat zien dat hier een wand heeft gezeten die in 1959 is verplaatst naar links op de foto. De ruimte kent ongelijke plafondhoogtes, van elkaar gescheiden door een moerbint die van gevel naar binnenmuur loopt. Op de moerbalk zijn kinderbinten gelegd. Eenzelfde samengesteld balkenplafond boven een stucplafond zien we ook op de verdieping terugkomen.

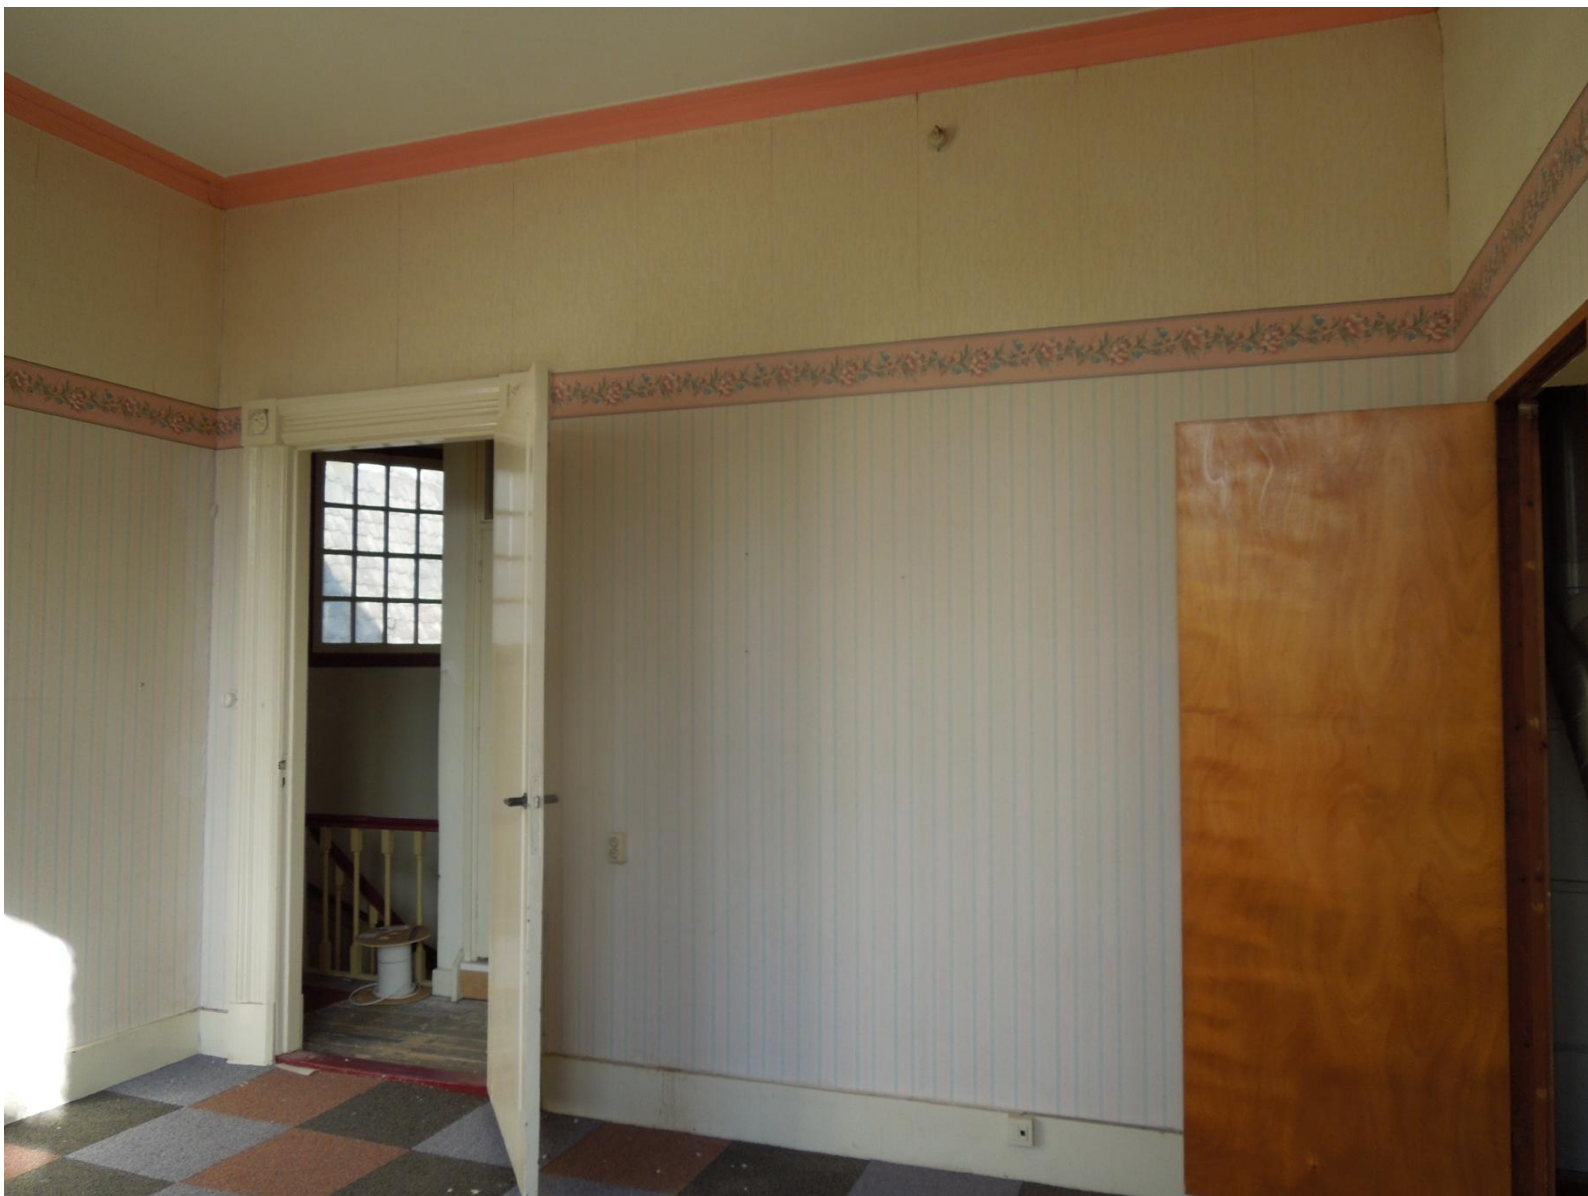
12 –ruimte grenzend aan de voorzijde (grachtzijde) van het poortgebouw, tweede verdieping. De vlak afgetimmerde deur links op de foto verbergt waarschijnlijk een paneeldeur in een 19<sup>de</sup> eeuwse kozijn, met gelijke profilering en rozetten als in de salons op de bel-etage van Paushuize. Op het kozijn en de rozetten is door Claudia June kleurhistorisch onderzoek verricht. Uit dit onderzoek blijkt op sommige onderdelen van het binnenhoutwerk tot 10 verflagen te zitten. De toegepaste kleuren veranderen van licht (oorspronkelijk) naar donker en vervolgens weer licht (huidig). De vlakke deur rechts op de foto betreft een in 1959 geplaatste dichte kast, links van het ook toen afgetimmerde schoorsteenkanaal. Rechts van het kanaal eenzelfde vlakke deur. De vloer is opgebouwd uit moer- en kinderbinten en houten delen, de ruimte zelf dateert van de verbouwing van Kramm in 1830. De vloer is afgewerkt met tapijttegels.
