In verband met planvorming voor een nieuwe invulling van de voormalige dienstwoning en poortgebouw van Paushuize is Hylkema Consultants door Stadsherstel verzocht een bouwhistorische verkenning op te stellen voor dit object.

<b>Adres:</b>	Kromme Nieuwegracht 49 3512 HE Utrecht
<b>Gemeente:</b>	Utrecht
<b>Monumentnr.:</b>	36215 (onderdeel van Paushuize) <i>redengevende omschrijving, zie bijlage 1</i>
<b>Kad. sectie/nr.:</b>	B/5077, B/5076
<b>Kad. gemeente:</b>	Utrecht
<b>Complex:</b>	n.v.t.

## Hoofdstuk 2 | Bouwgeschiedenis

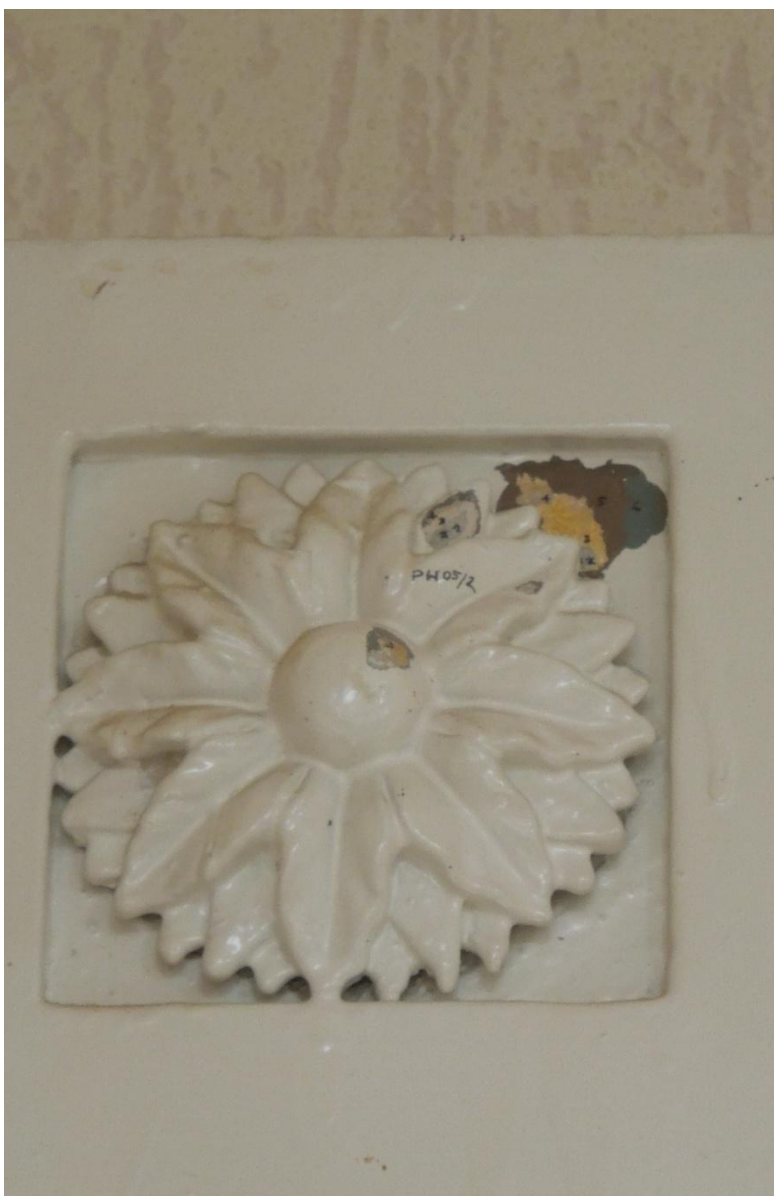
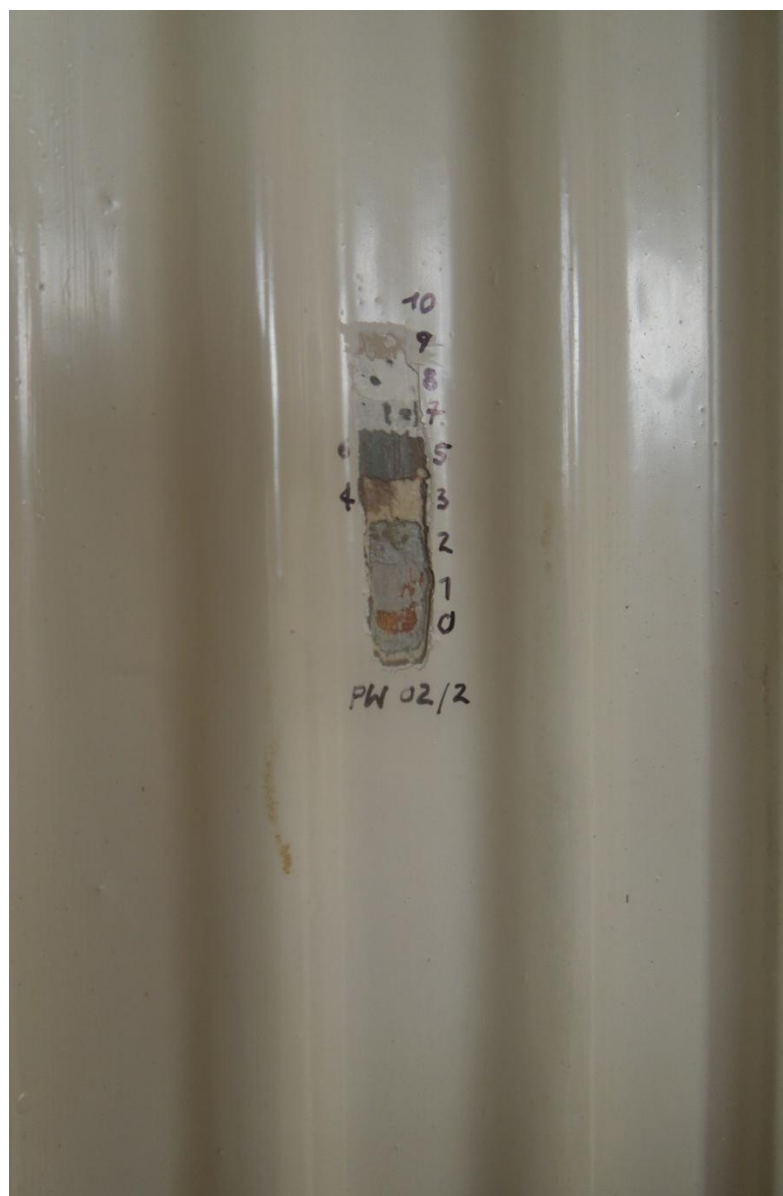
13 – kleurhistorisch onderzoek op het rozet (links) en deurstijl (rechts) van de kamer als op vorige foto getoond (19<sup>de</sup> eeuwse uitbreiding van het poortgebouw).

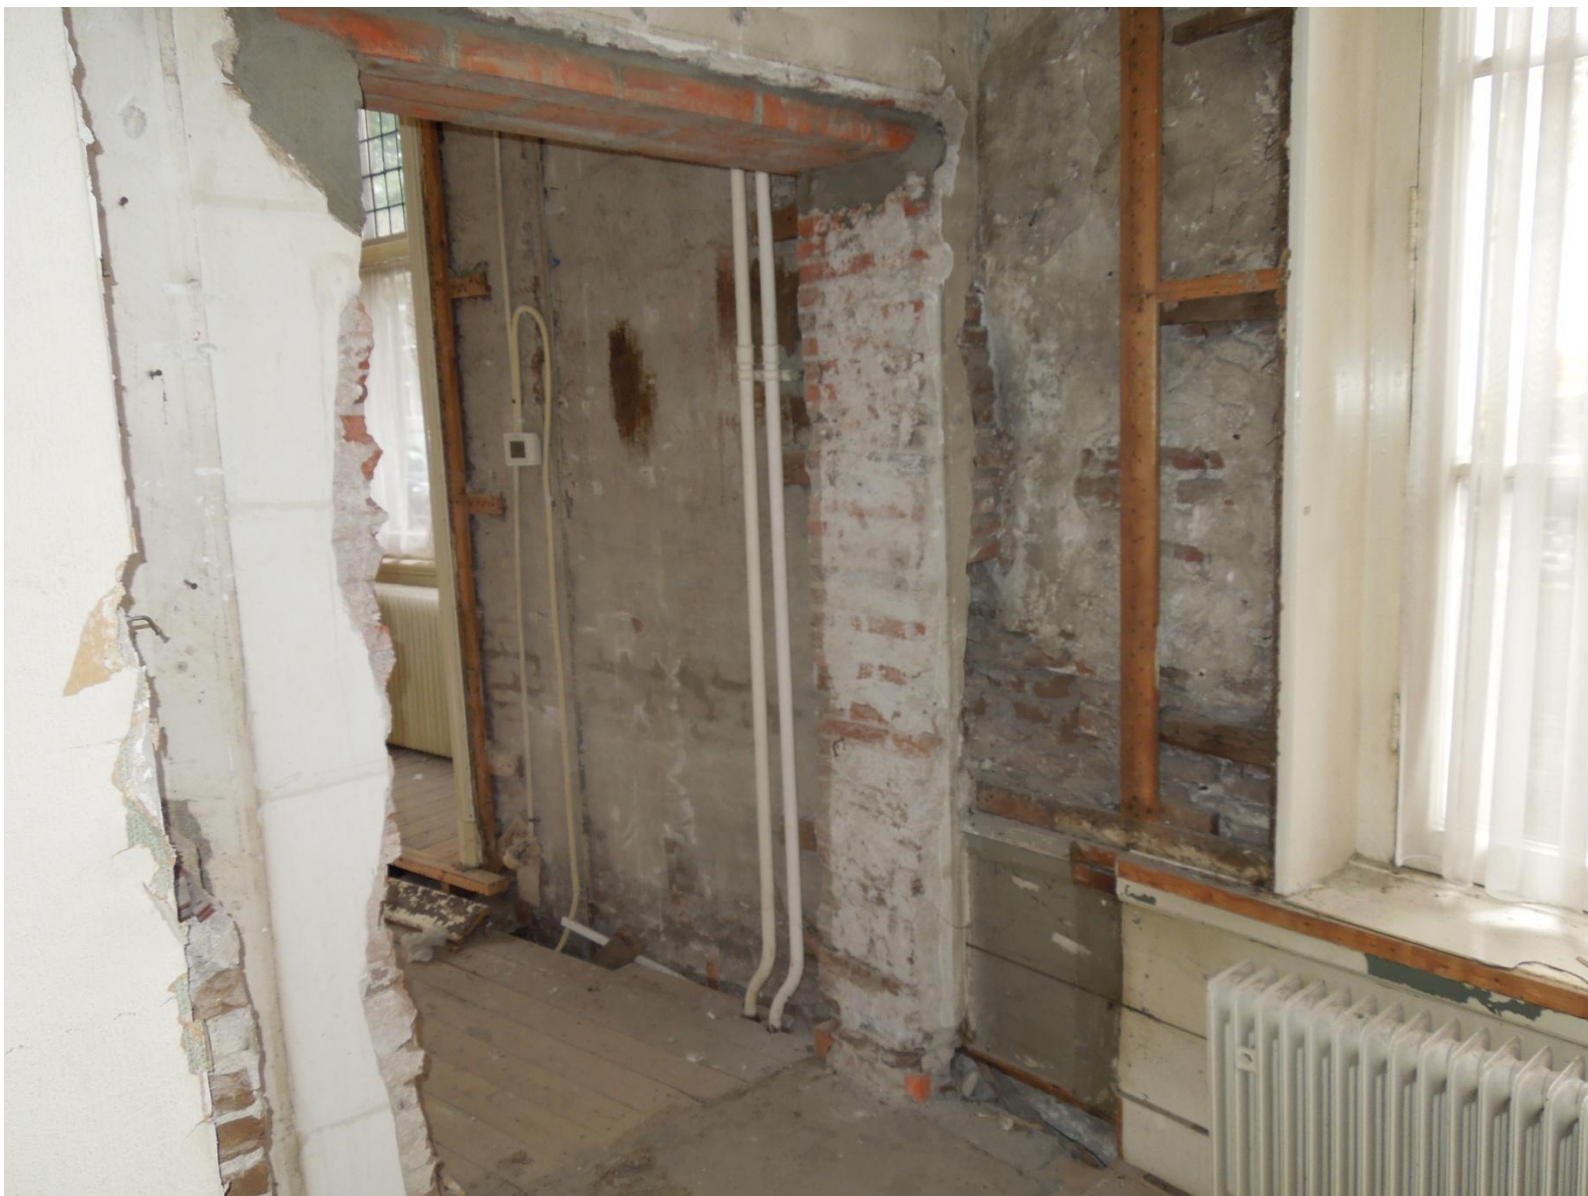
14 – recent aangebrachte doorbraak tussen een vm. slaapkamer in het poortgebouw en de woonkamer in de dienstwoning uit 1915. Achter de radiator en onder het venster een houten lambrisering, waarop de scheiding is gemarkeerd tussen verblijfsruimte en vaste kast. De lambrisering dateert daarmee van voor 1915. De wand waar de sparing in gemaakt is, lijkt opgetrokken te zijn in hergebruikte baksteen.

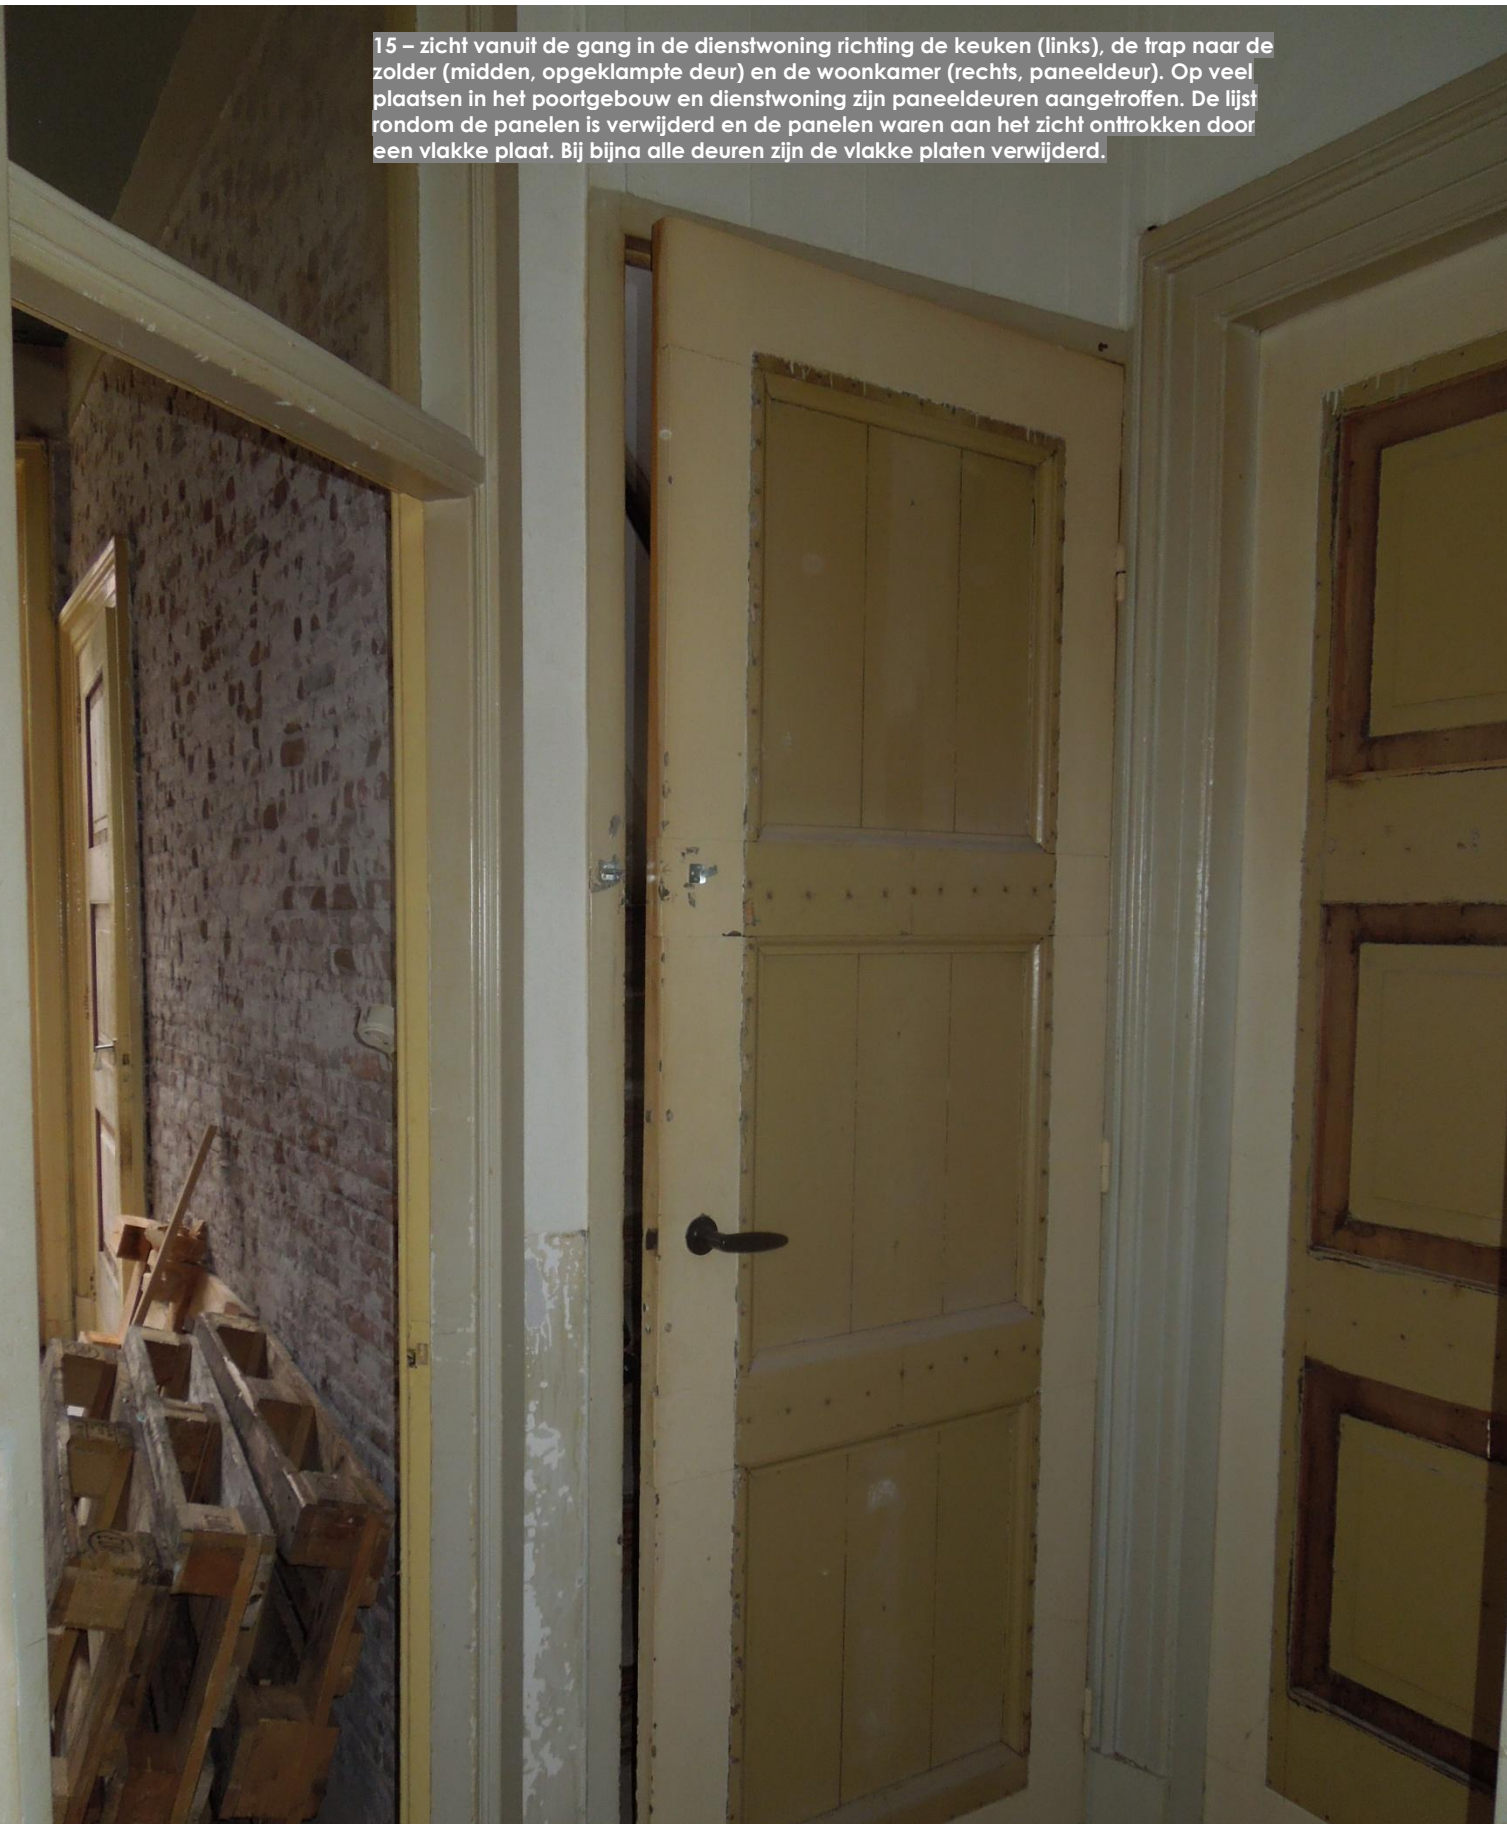
15 – zicht vanuit de gang in de dienstwoning richting de keuken (links), de trap naar de zolder (midden, opgeklampte deur) en de woonkamer (rechts, paneeldeur). Op veel plaatsen in het poortgebouw en dienstwoning zijn paneeldeuren aangetroffen. De lijst rondom de panelen is verwijderd en de panelen waren aan het zicht onttrokken door een vlakke plaat. Bij bijna alle deuren zijn de vlakke platen verwijderd.

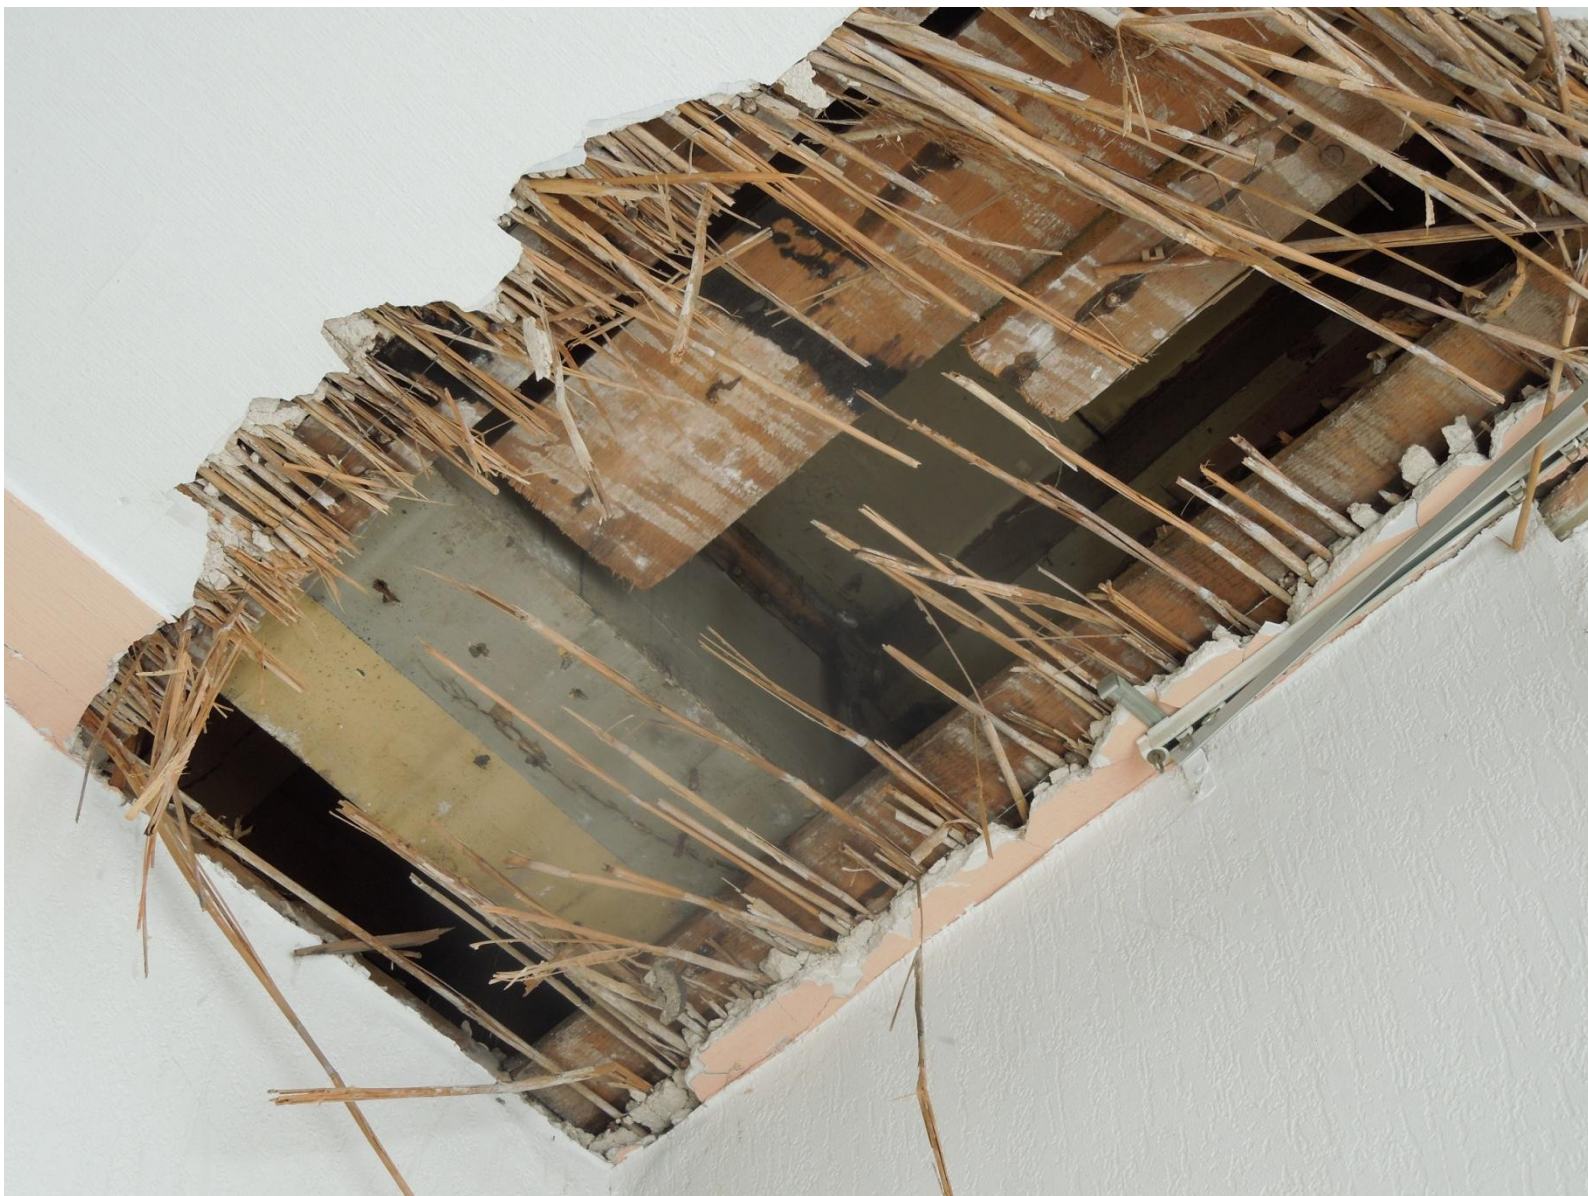
16 – in ruimte P02.03 is een gat gemaakt in het stucplafond, waarbij een samengestelde balklaag in het zicht is gekomen. De moerbalk is in twee kleuren geschilderd, wat mogelijk verband houdt met een andere ruimte-indeling van het 17<sup>de</sup> eeuwse poortgebouw.

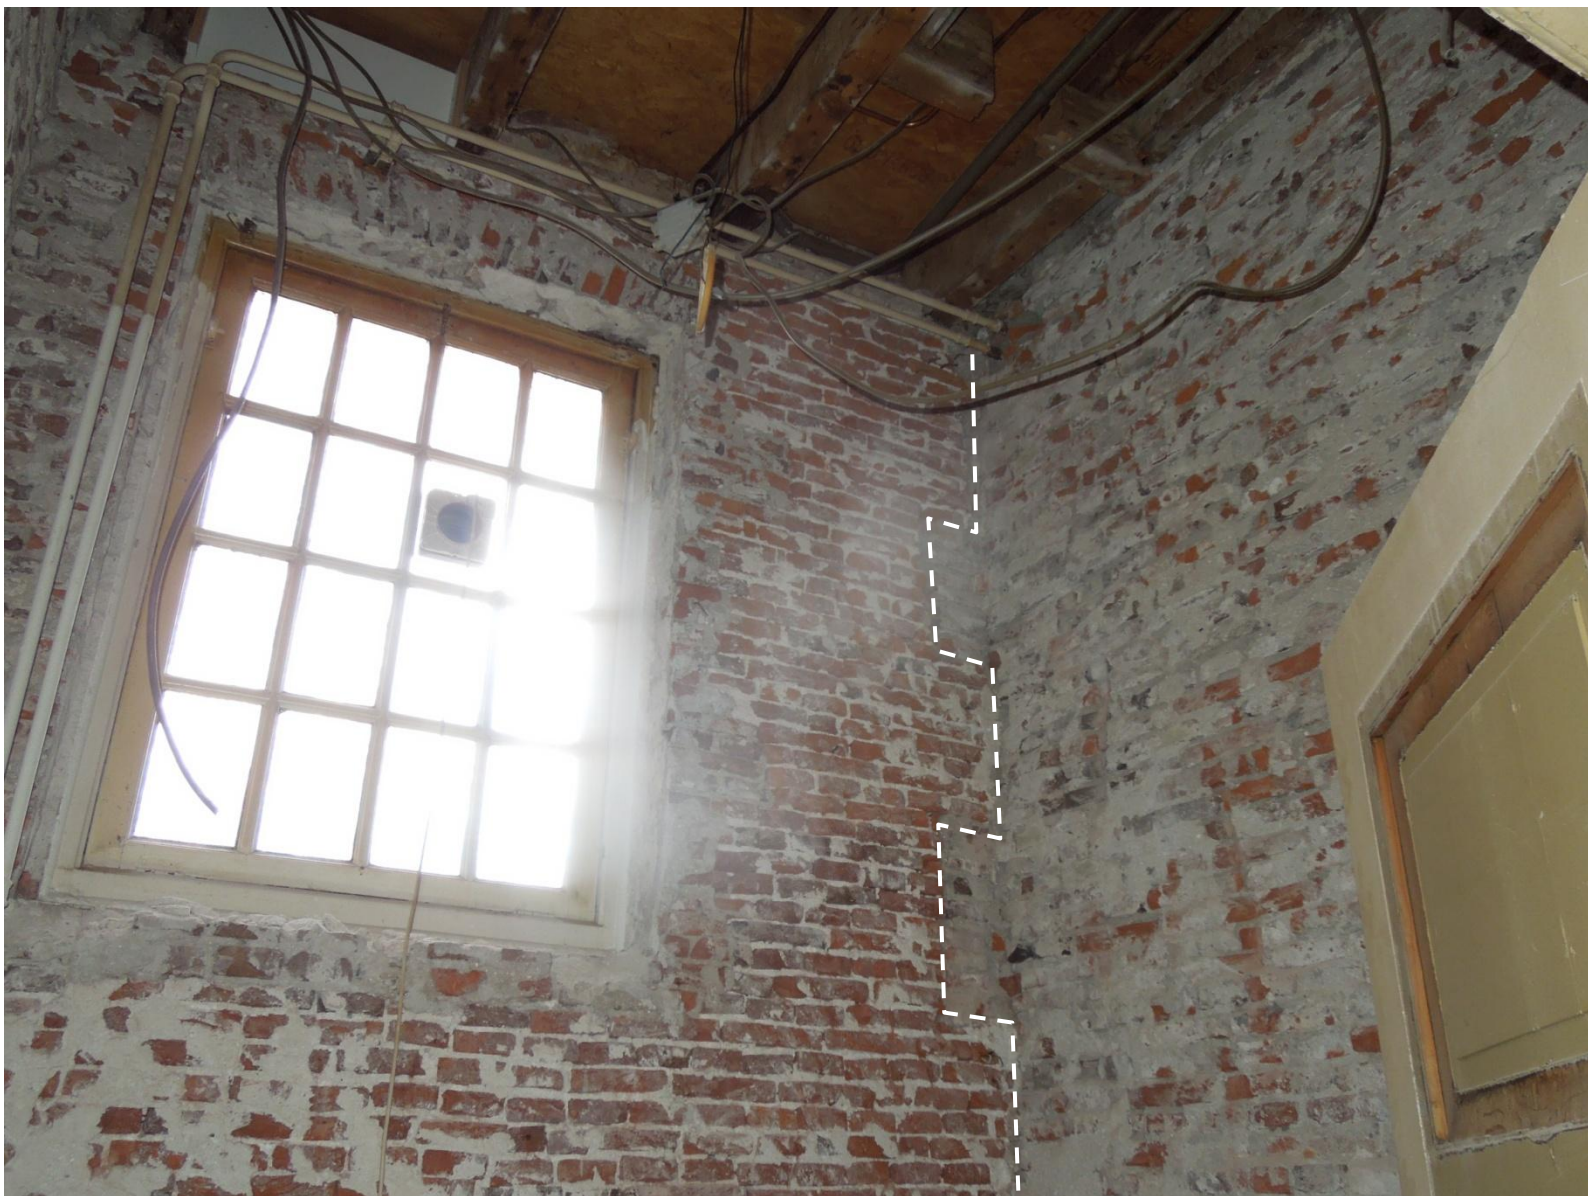
17 – ruimte P01.08 met zicht op een 19<sup>de</sup> eeuwse venster in 19<sup>de</sup> eeuwse metselwerk. De wand rechts op de foto dateert uit 1915 en is middels een bloktand met het 19<sup>de</sup> eeuwse metselwerk verankerd.
