KLEURHISTORISCH ONDERZOEK

Poortgebouw Paushuize
Utrecht

Verslaglegging van kleurhistorisch onderzoek naar historische afwerkingen
in het interieur van het poortgebouw van het Paushuize te Utrecht

juli 2016

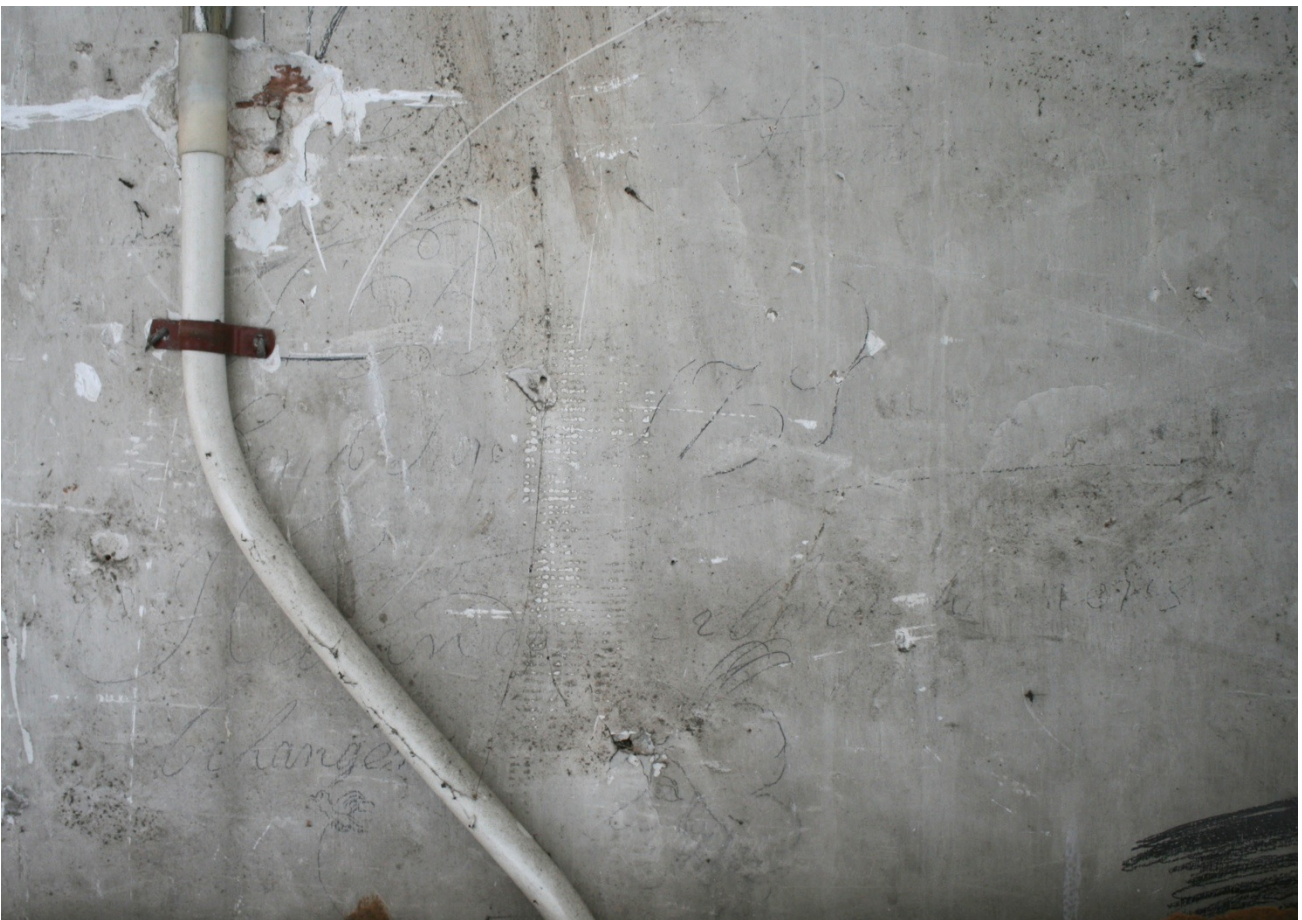
In één van de kamers op de verdieping blijkt op het stucwerk achter het raggelwerk zelfs een oud opschrift aanwezig te zijn: '.....' en '.....' (namen, slecht leesbaar) hebben deze boven kamers behangen 1759.

Het 18^{de}-eeuwse opschrift op de muur in kamer 1.12 op de eerste verdieping van het poortgebouw. De tekst is tamelijk slecht leesbaar. Onder de tekst zijn ook twee summiere tekeningen aanwezig: een vogeltje (linksonder) en een hoofd (rechts)

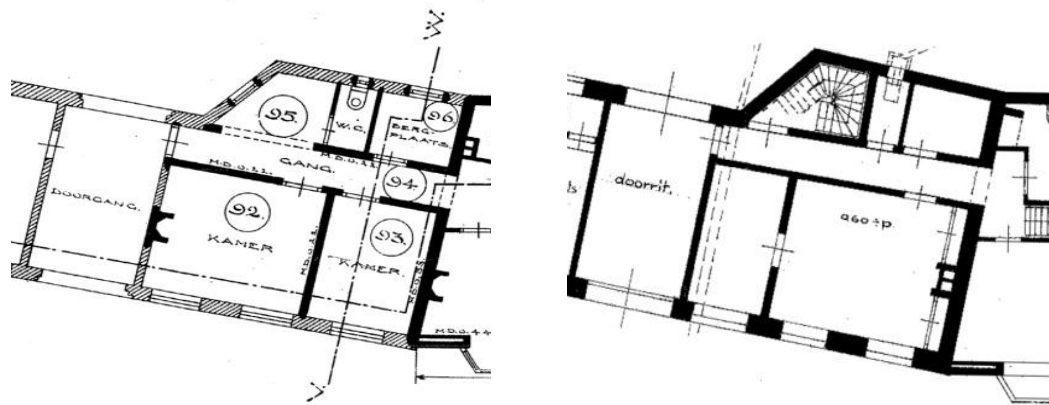
De indeling van de kamers op de begane grond van het poortgebouw is in de afgelopen 100 jaar enkele keren gewijzigd. De bouwtekeningen uit 1915 (het bouwjaar van de dienstwoning) tonen een indeling die gelijk is aan de huidige toestand: kamer 1.3 is een grote kamer die men vanuit de gang betreedt en 1.4 een daarnaast gelegen smallere kamer die afzonderlijk vanuit de gang toegankelijk is (zie afbeelding hieronder, linksboven)

Een bouwtekening uit 1941 (rechtsboven) toont een wijziging ten opzichte van deze indeling. De scheidingswand tussen de twee kamers is westwaarts verschoven waardoor kamer 1.3 de helft zo groot wordt ten opzichte van de voorgaande situatie. Kamer 1.4 wordt hierdoor verdubbeld in formaat. De toegangsdeur naar kamer 1.3 vanuit de gang vervalt; deze is in de nieuwe situatie geplaatst in het midden van de scheidingswand tussen de kamers.

Een bouwtekening uit 1959, waarin de toenmalige bestaande situatie in beeld is gebracht, toont dezelfde kamerindeling, met als enige afwijking dat de deur tussen de kamers verplaatst is van het midden van de tussenwand richting de buitenmuur (linksonder). De nieuwe situatie uit 1959 herstelt de situatie uit 1915, waarbij de scheidingswand naar de oorspronkelijke locatie wordt verschoven en ook de deur weer in de gang terug wordt geplaatst (rechtsonder). Deze indeling is vandaag de dag behouden gebleven, met als enige aanpassing dat er in recente jaren een doorgang is gecreëerd tussen het poortgebouw en de dienstwoning.

Historische bouwtekeningen die de wijzigingen in de indeling van de begane grond van het poortgebouw weergeven. Van linksboven naar rechtsonder: 1915, 1941, 1959 bestaande situatie en 1959 nieuwe situatie

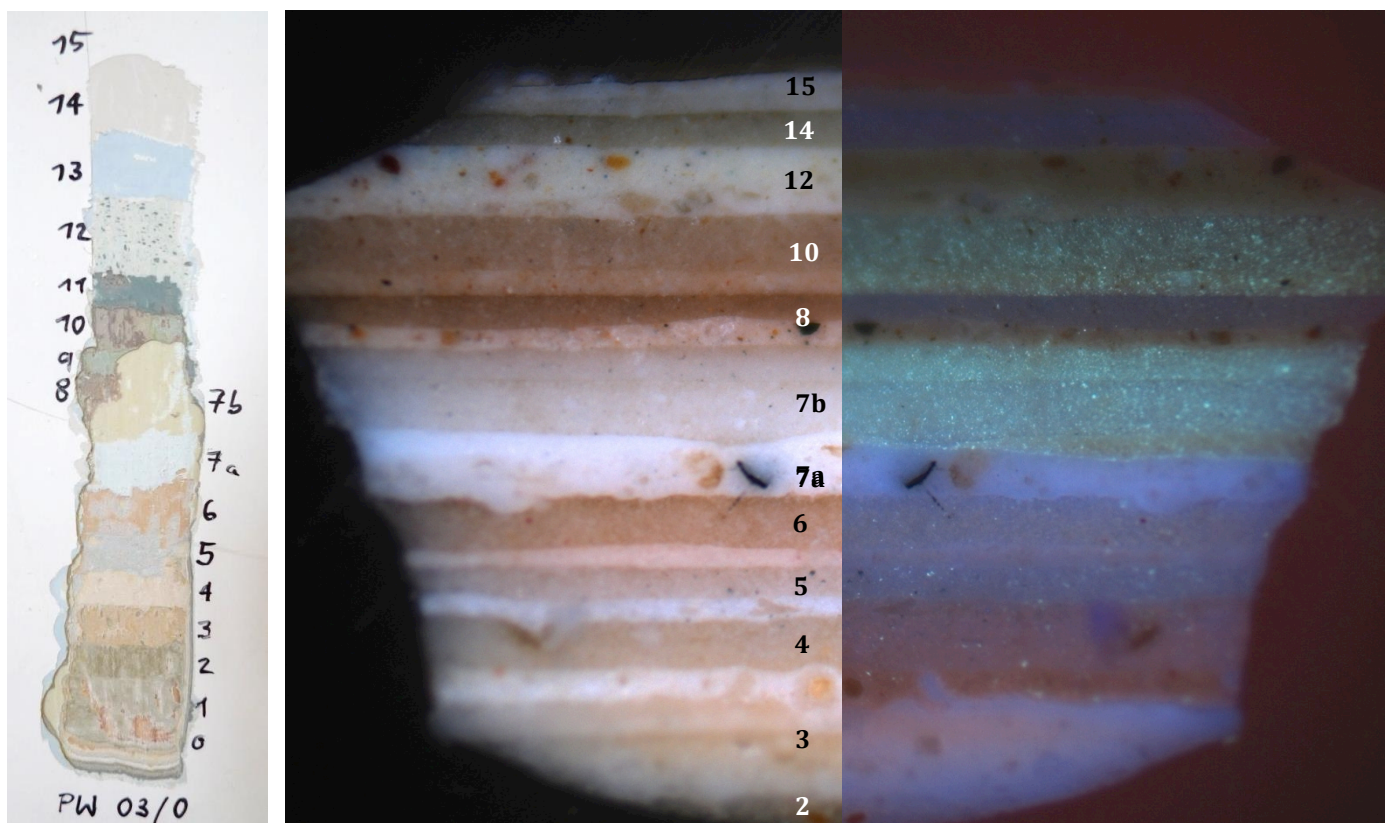
PW 03/0
Kleurtrap op de deur

Op het houtwerk in de kamer (de paneel deur en het raamkozijn) werd als eerste afwerking een **lichtgrijs (2)** gevonden op een crèmekleurige grondlaag (zie foto's onderaan pagina). De lichtgrijze afwerklaag heeft een wat donkerder toplaagje (mogelijk verdonkering). Dit is het oorspronkelijke afwerkstadium op de paneel deur die dateert uit de periode van de verbouwing van het Paushuize en poortgebouw door Christiaan Kramm (ca. 1830).

Na deze oorspronkelijke afwerking volgen twee afwerkingen in beige tinten. Eerst een stadium in **geelbeige (3)**, ook wel een **lichte okerkleur** te noemen, en vervolgens een **lichter warmbeige (4)**.

Hierna komt op de deur en het deurkozijn opnieuw een afwerking in **licht koelgrijs**. Op het raamkozijn ontbreekt deze grijze laag. Op het raamkozijn werd bij dit afwerkstadium vermoedelijk dus het voorgaande licht warmbeige behouden, waardoor **een combinatie van licht koelgrijs met warmbeige** ontstond **(5)**.

Vervolgens werd op alle onderdelen een **roze** afwerkverflaag aangetroffen **(6)**.

Hierna volgt een afwerking in **gebroken wit (7a)**. Op de deur volgt hierop nog een verflaag in **lichtgeel (7b)** welke ontbreekt op het raamkozijn. De lichtgele verflaag is zeer rijk aan het pigment zinkwit, dat pas vanaf ca. 1870 in gebruik genomen werd. Onder UV-licht vertonen zinkwitpartikels een karakteristieke schittering (zie afbeelding hieronder). De lichtgele laag kan dus met zekerheid na 1870 gedateerd worden.

De volgende afwerking in **grijsbruin** markeert de periode van de verbouwing uit 1915 **(8)**. Dit kon worden bevestigd middels verfmonsteranalyse. In de naastgelegen dienstwoning is deze grijsbruine afwerking namelijk ook aangetroffen en daar is het de eerste afwerking op het houtwerk uit de bouw tijd.

In het volgende afwerkstadium was het houtwerk voorzien van een **houtimitatie**. Op de binnenkant van de deur en het deurkozijn ontbreekt deze afwerking en is in de laagopbouw hier een **grijsgroen** te zien. Deze grijsgroene kleur in de kleurtrap ontbreekt in het verfmonster **(9)**. Dit is te verklaren door het feit dat de deur in deze periode (grotendeels in het tweede kwart van de 20^{ste} eeuw) geplaatst was in de scheidingswand tussen kamer 1.3 en 1.4. De laagopbouw toont daarom hier tijdelijk de kleurafwerking van kamer 1.4, waar geen houtimitatie aanwezig was in deze periode (zie p. 11).

Hierop volgt opnieuw een afwerking in **grijsbruin (10)**, iets donkerder van toon dan het grijsbruin uit de periode 1915. N.B. Deze laag is in de kleurtrap op het raamkozijn niet aangeduid, maar wel aanwezig.

De moderne 20^{ste}-eeuwse verflaagopbouw in de bovenste zone van de stratigrafieën en verfmonsters toont nog afwerkingen in respectievelijk **koelgroen (11)**, **gebroken wit (12)**, **lichtgrijs (13)**, **beige (14)** en **wit (15)**.

PW 03/0
Verfdwarsdoorsnede

Links: opvallend gepolariseerd licht Rechts: Uv-licht. Vergroting 125x

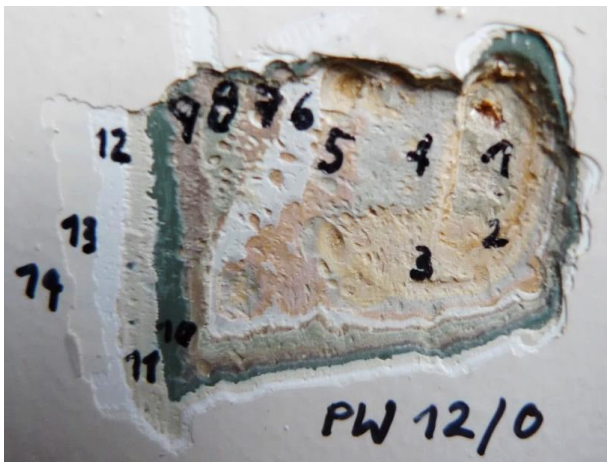
PW 12/0 Kleurtrap op raamkozijn

De aangetroffen laagvolgorde is nagenoeg identiek aan de bevindingen in kamer 1. Ook hier was de eerste afwerking op het houtwerk **lichtgrijs (1)**, waarna een fase volgt in **lichte okerkleur (2)** en **warmbeige (3)**.

Daarna is er sprake van een koel **lichtgrijs (4)**, en **roze (5)**.

Hierna volgt een **witte** afwerking die rijk is aan het pigment zinkwit (herkenbaar aan de typerende schittering onder UV-licht) en dus met zekerheid na 1870 kan worden gedateerd **(6)**.

Het **grijsbruin (7)** uit 1915 is ook aanwezig, gevolgd door **grijsgroen (8)**. In deze kamer was dus niet, zoals in kamer 1, sprake van een houtimitatie in deze fase.

Dan volgt, als eerder, een **grijsbruin (9)** en **donker koelgroen (10)** en enkele moderne afwerkingen in verschillende **wit- en beigetinten (11-14)**.

PW 12/0 Verfdwarsdoorsnede

Opvallend gepolariseerd licht (links)
UV-licht (rechts)
Vergroting 125x

N.B. De onderste lagen ontbreken in het verfmonster.

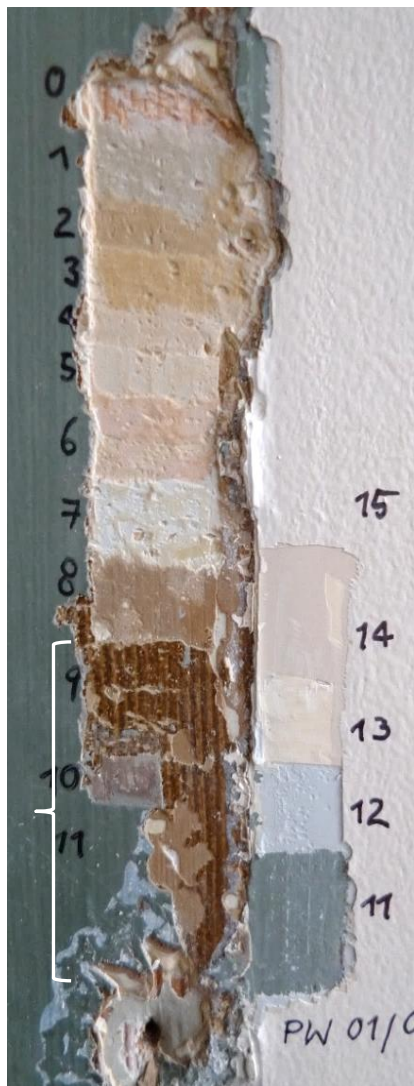
PW 01/0 Kleurtrap op de buitenkant van de deur van kamer 1

Ook op het houtwerk in de gang is de eerste afwerking, uit de Kramm periode, **lichtgrijs (1)**. Daarna is de laagvolgorde tussen de deur aan de zuidzijde (PW01/0) en het deurkozijn aan de noordzijde van de gang (PW08/0) verschillend.

N.B. De aangeduide lagen 9-11 horen niet bij de kleurgeschiedenis van de gang, maar bij die van kamer 1.3

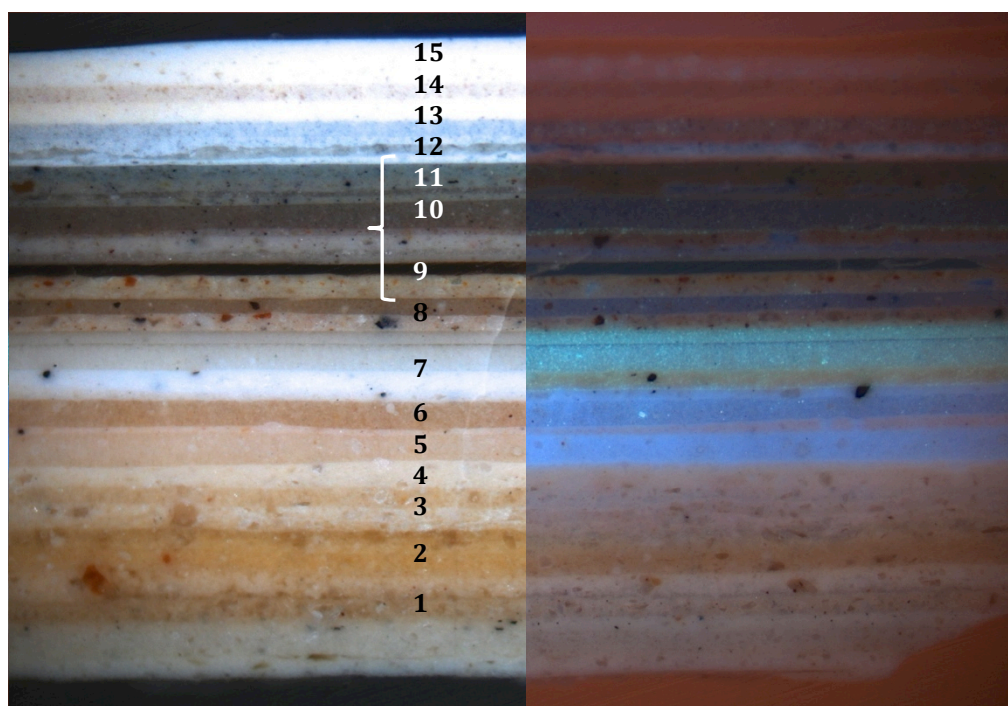
PW 01/0 Verfdwarsdoorsnede

Opvallend gepolariseerd licht (links) en UV-licht (rechts)
Vergroting 125 x

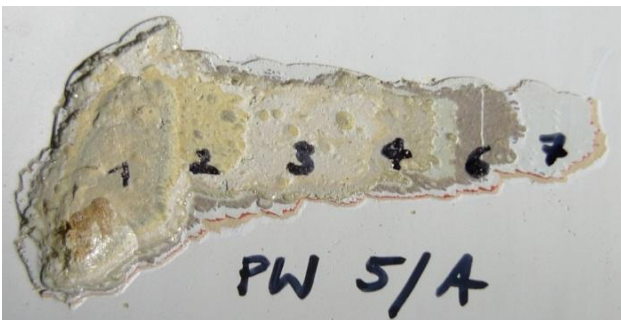
PW 5/A Kleurtrap op de deurstijl van de deur op de eerste verdieping van de dienstwoning

Onder: Verfdwarsdoorsnede PW 05/A
Opvallend gepolariseerd licht
Vergroting 125x

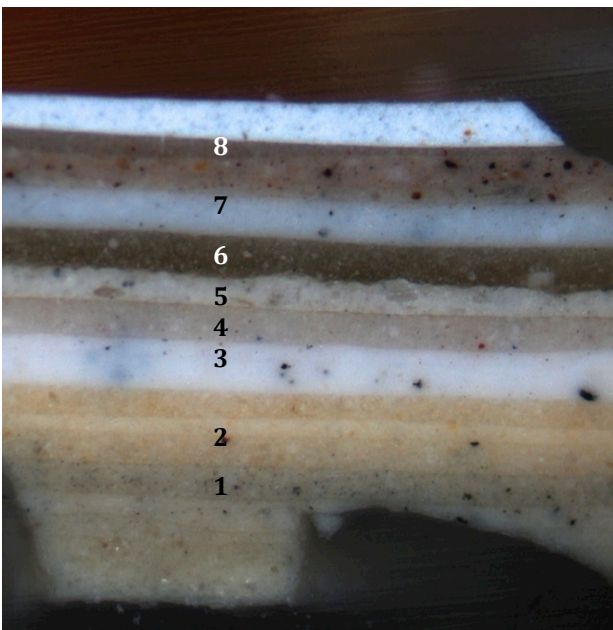
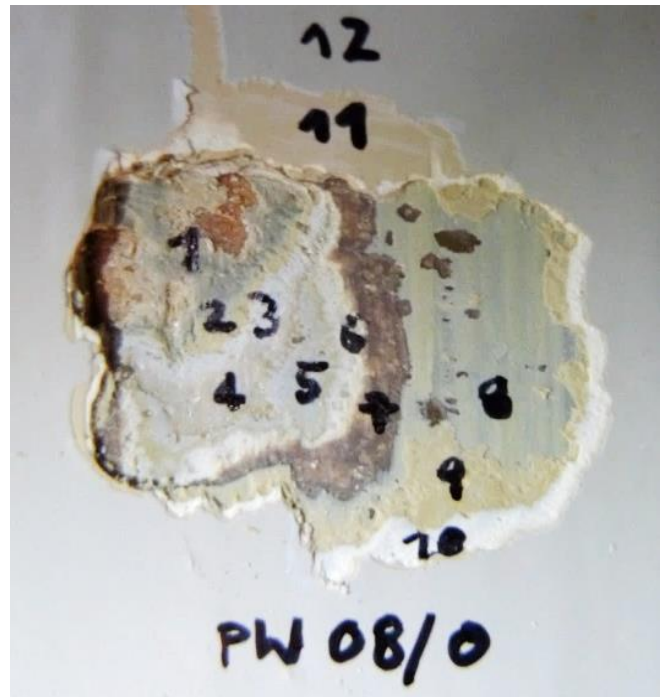
Op het deurkozijn aan de noordzijde van de gang (PW 08/0, hiernaast) volgt een afwerkstadium dat afwijkt van alle eerdere stratigrafieën, in **lichtgeel (9)**. Vervolgens zijn er modernere afwerkfasen in wit- en beigetinten.

PW 08/0 Kleurtrap op een deurkozijn aan de noordzijde van de gang. N.B. tussen laag 5 en 6 is nog een laag aanwezig die niet kon worden vrijgelegd in de kleurtrap. Hierdoor wijkt de nummering af.

Onder: Verfdwarsdoorsnede PW 08/0
Opvallend gepolariseerd licht
Vergroting 125x

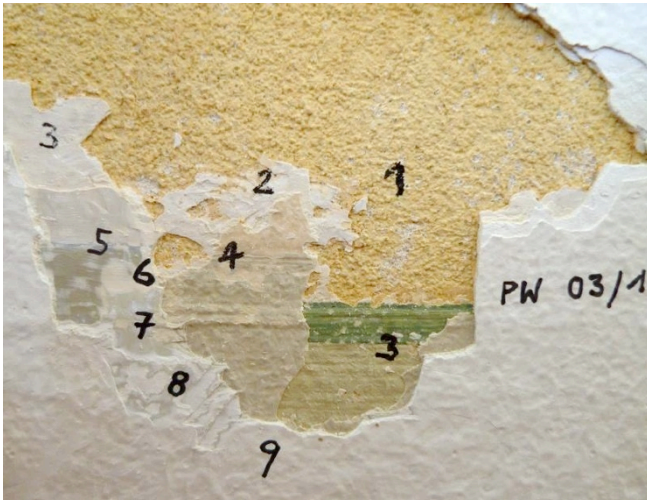
PW 03/1 Kleurtrap op muur in trappenhuis

Bij het stratigrafisch onderzoek in 2012 werden de opeenvolgende afwerkstadia op de muren in het trappenhuis al mooi in beeld gebracht. Middels verfmonsteranalyse konden deze bevindingen worden bevestigd (zie de afbeeldingen op volgende pagina).

Hierna volgen enkele egale modernere afwerkingen in wittinten en lichtgrijs **(6-9)**.

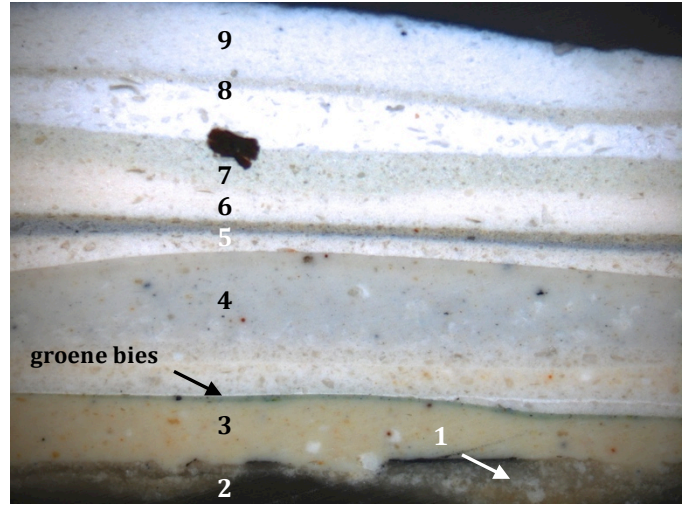
Verfdwarsdoorsnede PW 03/1

Opvallend gepolariseerd licht
Vergroting 125x

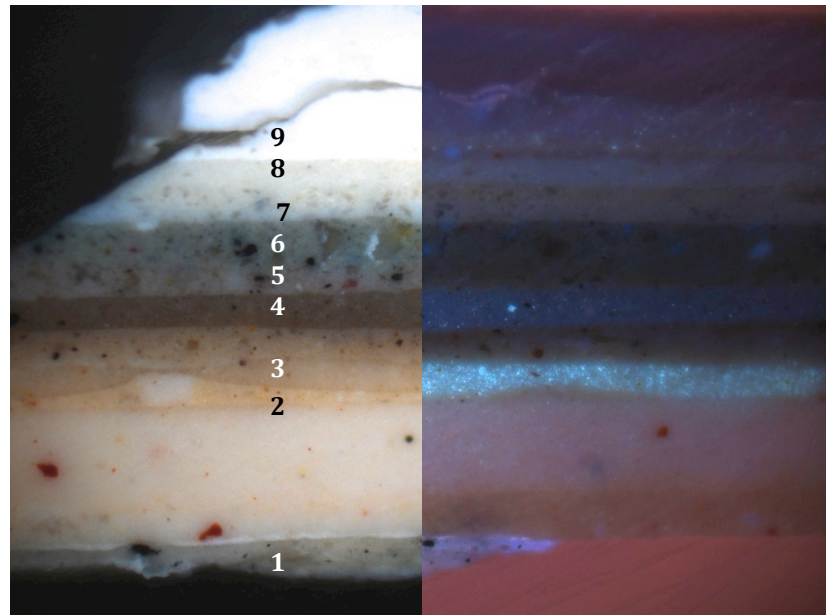
PW 05/1 Verfdwarsdoorsnede
Opvallend licht (links) en UV-licht (rechts)
Vergroting 125x

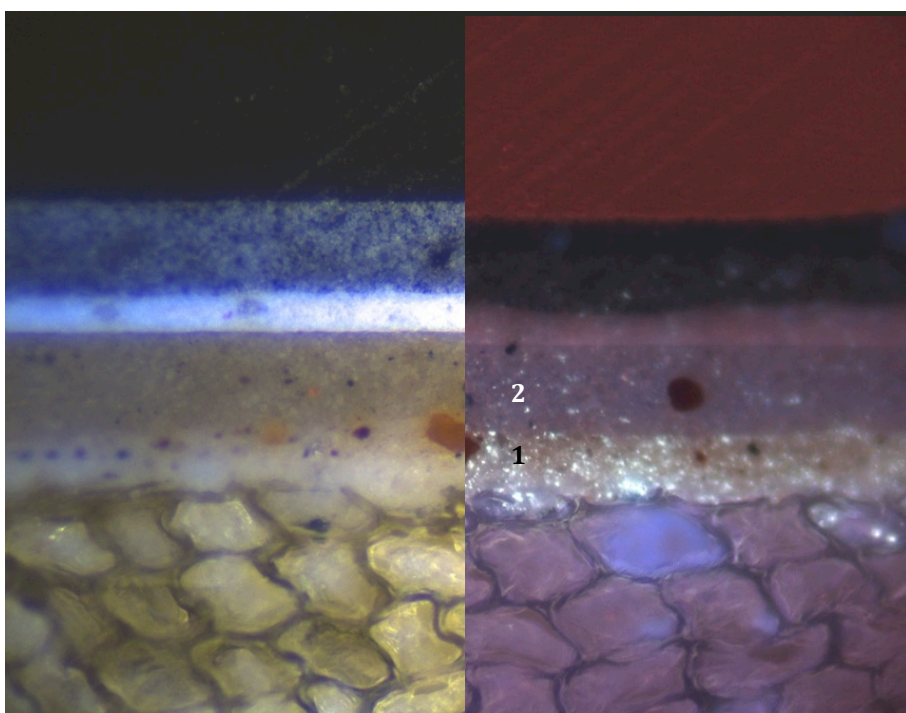
Middels verfmonsteranalyse kon het oorspronkelijke grijsbruine afwerkstadium uit 1915, dat overall in de woning is toegepast, goed worden bestudeerd. Deze verfafwerking is ook in nagenoeg alle verfmonsters uit het hoofdgedeelte van het poortgebouw gedetecteerd. Daar dient deze laag als referentie voor datering van de overige afwerkstadia. Dit gebeurt onder andere op basis van een typische zinkwitfluorescentie van de grondlaag **(1)**, die ontbreekt in de afwerklaag **(2)**. Deze eigenschap, alsmede de typische grijsbruine kleur, maakt de laag goed herkenbaar.

PW T/A
Verfdwarsdoorsnede
Opvallend gepolariseerd licht (links)
UV-licht (rechts)

Vergroting 200x

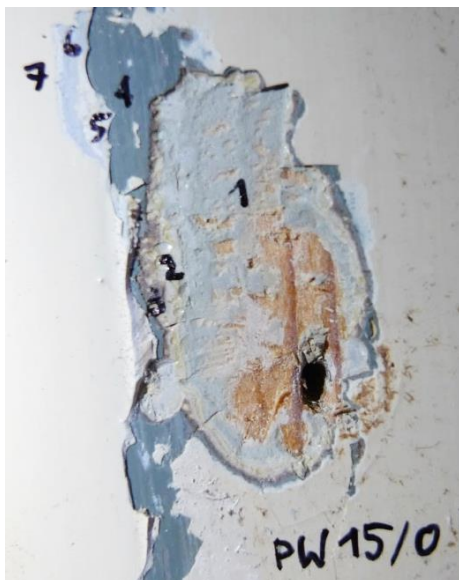
PW 15/0 Kleurtrap op deur

De paneeldeur op de verdieping behoort eveneens qua laagopbouw bij het hoofgedeelte van het poortgebouw en ook daar komt het verflagenpakket sterk overeen met de laagopbouw in de gang op de begane grond. Vanaf het grijsbruine afwerkstadium uit 1915 is de deur in de dienstwoning gesitueerd. Na het grijsbruin volgen hier verflagen in wit, rood, geelbeige en wit.

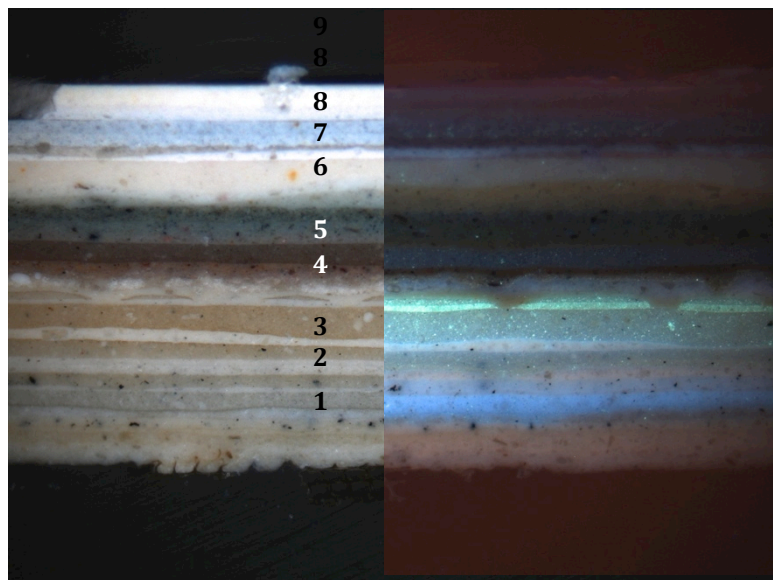
PW 15/0 Verfdwarsdoorsnede Opvallend gepolariseerd licht (links) en UV-licht (rechts) Vergroting 125x
