Kleurhistorisch Onderzoek
Huis Sandwijck De Bilt

Objectgegevens

Adres: Utrechtseweg 305, De Bilt

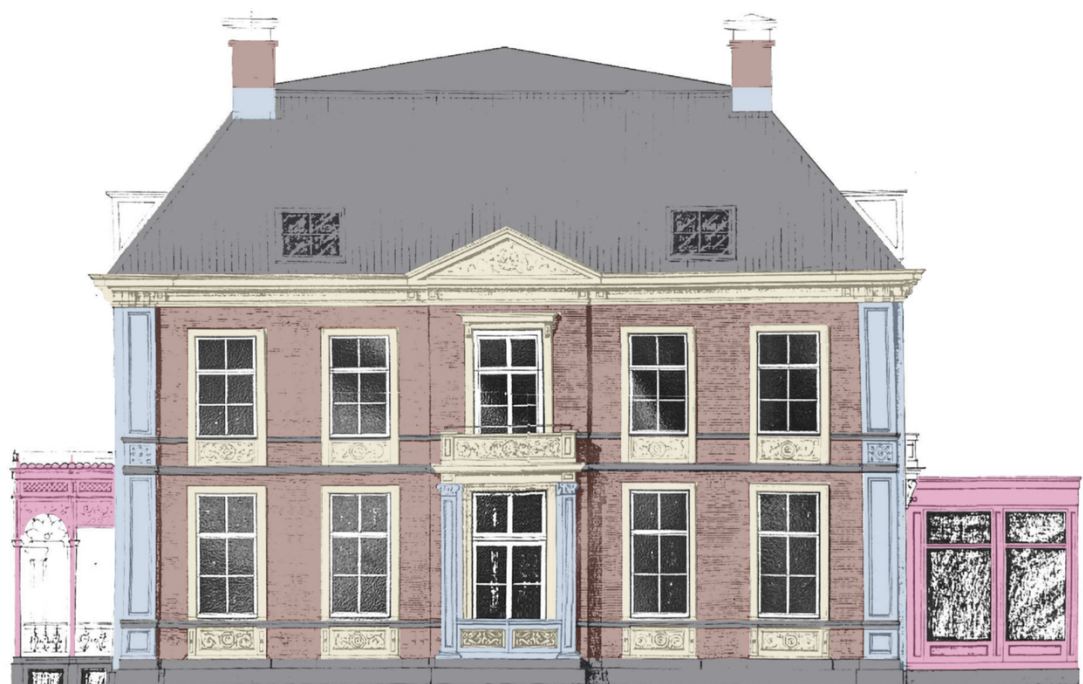
In de huidige situatie heeft het houtwerk van daklijst en raampartijen een 'gangbare' afwerking in wit en roomwit, terwijl de deuren een donker- ('grachten') groene kleur kregen. Een combinatie die in de 20^{ste} eeuw veel op historische panden is toegepast, vaak onterecht met het idee dat dit een 'historische' of simpelweg 'passende' kleurafwerking is voor monumenten uit allerlei verschillende periodes.

De gepleisterde onderdelen van de gevel; d.w.z. de pilasters op de hoeken, en de vooruitstekende entreepartijen aan de noord- en oostgevel, zijn geschilderd in een koelgrijze kleur. Een opvallend onderdeel van het huidige kleurbeeld van het huis, vormen de aan de oost- en westgevel gesitueerde serre en veranda's, die zowel van een helder roze kleur zijn voorzien. Hoe men tot deze kleurkeuze gekomen is, is niet duidelijk.

Schematische weergave van de huidige kleurstelling (noordgevel)

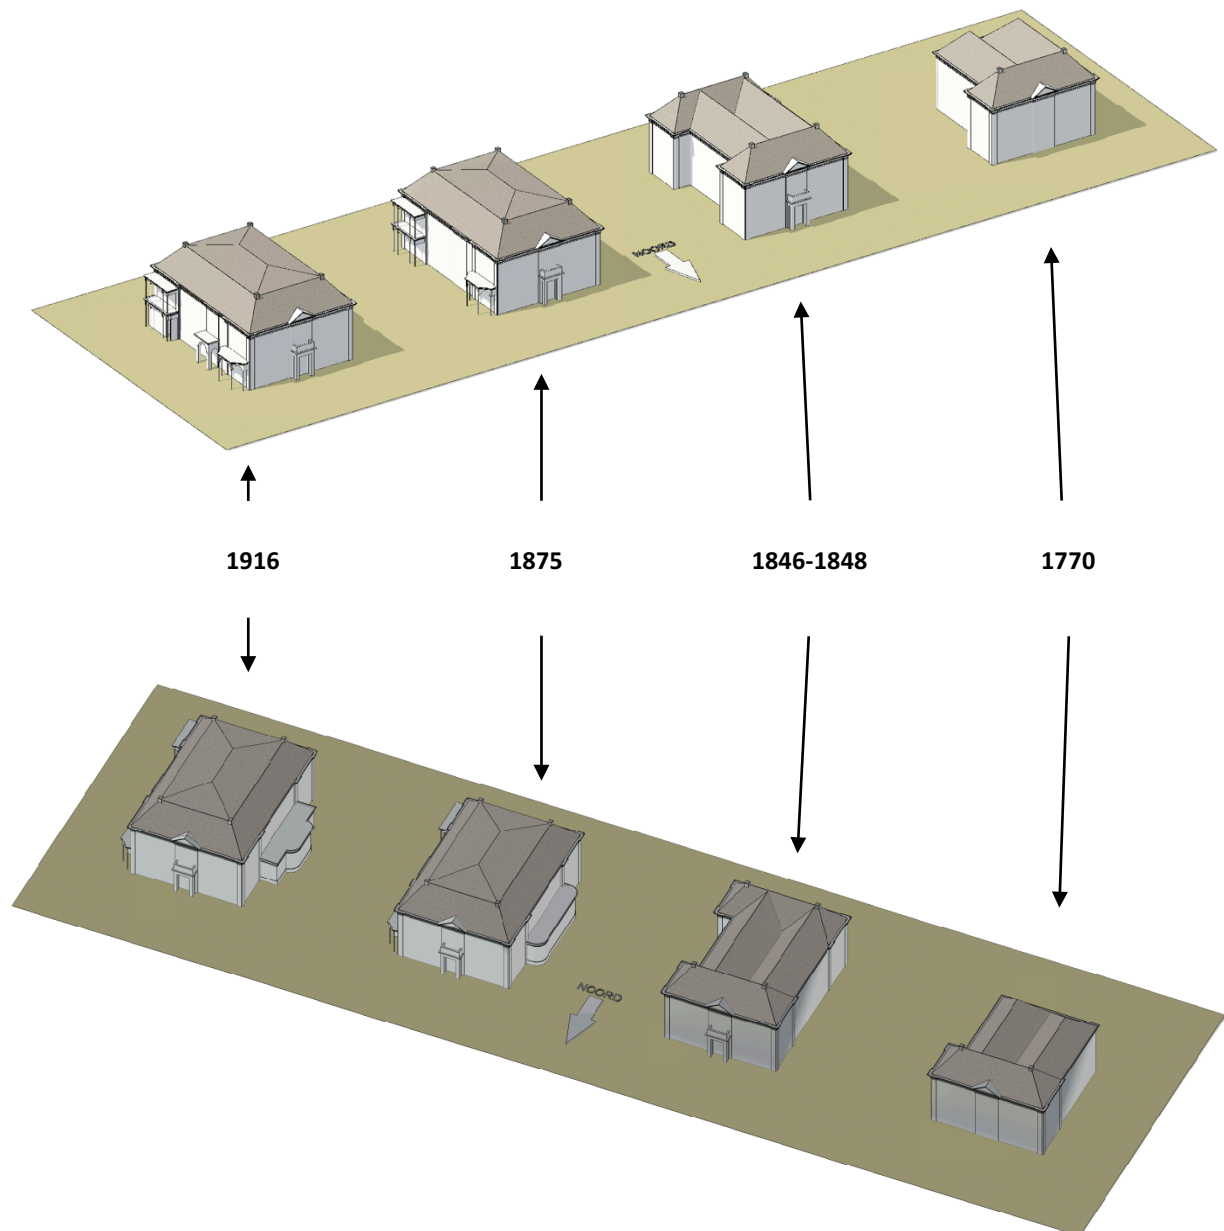
Hieronder een schematische weergave van de ontwikkeling van de bouwmassa en de veranderingen aan het gevelbeeld in de in het voorgaande beschreven opeenvolgende bouwfasen.

Bouwfasen in het huidig gevelbeeld van Huis Sandwijck

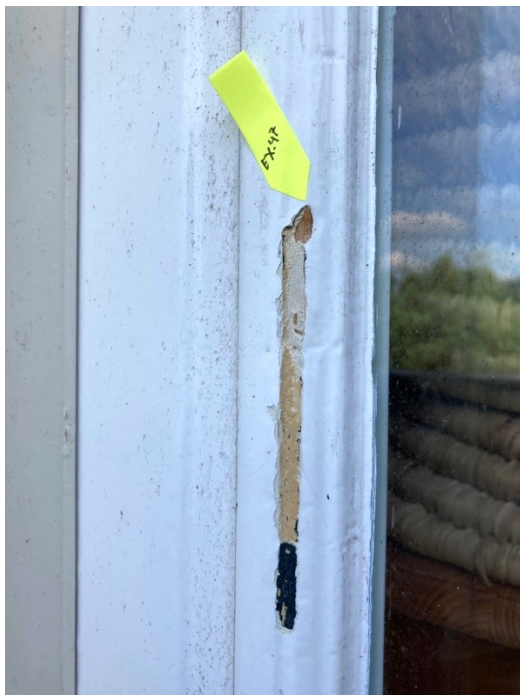
*Stratigrafisch onderzoek in situ: kleurtrapje op deurstijl
De gele sticker geeft aan waar een verfmonster
genomen is*

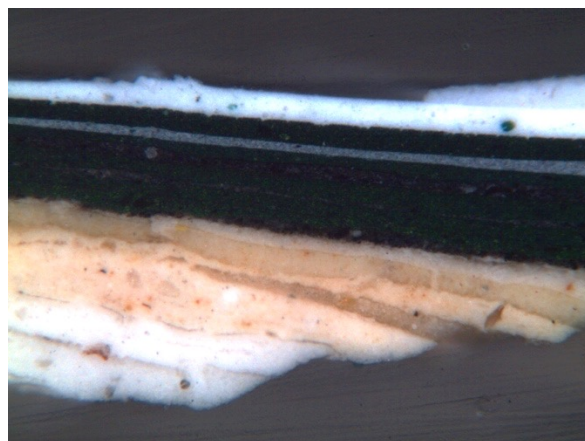
Boven: kleurmatching van de opeenvolgende aanwezige lagen

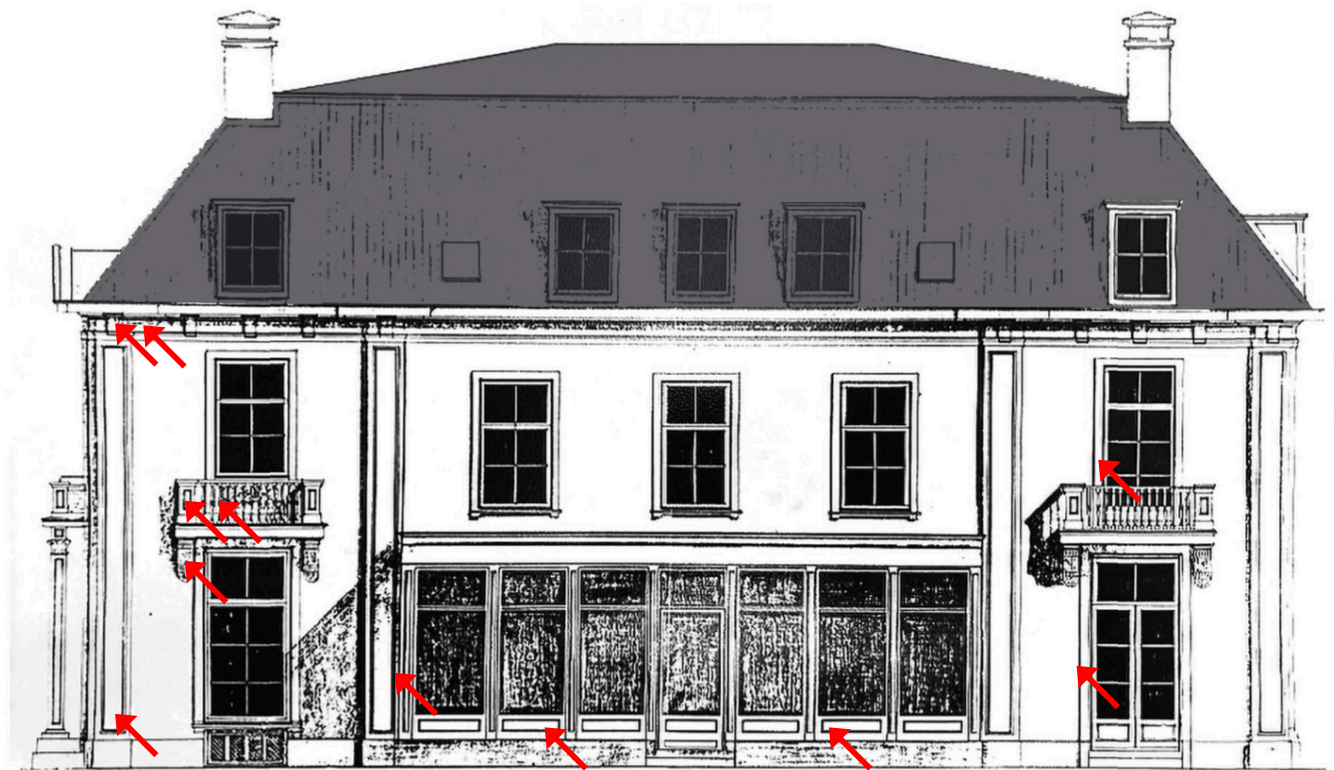
Westgevel

Onderdeel	Locatie	Materiaal	Verfmonster
Daklijst	Triglif	Hout	
Daklijst	Vlak deel	Hout	
Frans balkon links	Sierconsole	Keramisch	
Frans balkon links	Hoekpilaster	Hout	
Frans balkon links	Baluster	Gietijzer	
Grote pilaster links	Vlak deel onderaan (paneel)	Pleister/mortel	x
Grote pilaster links	Profiellijst onderaan	Pleister/mortel	
Serre	Borstwering, paneel	Steen	x
Serre	Borstwering, profiel	Keramisch?	x
Serre	Stijl links in portiek	Hout	x
Tuindeur rechts	Deurkozijn	Hout	
Tuindeur rechts	Deurstijl links	Hout	x
Raam rechtsboven	Kozijn	Hout

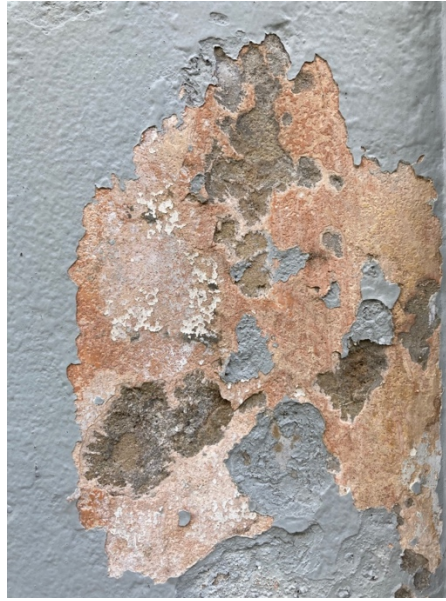
Dezelfde verflagen als op primaire onderzoekslocatie, hetzij minder compleet / aangetast

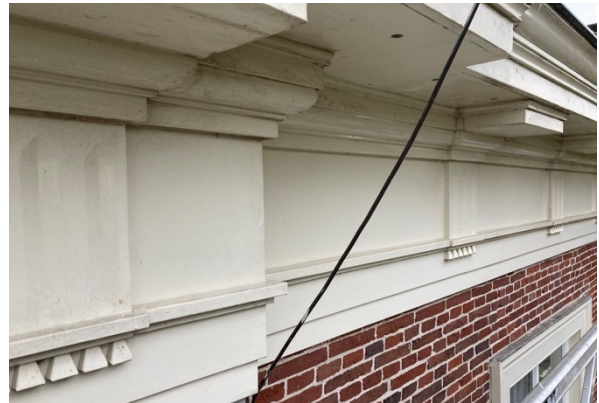
De daklijst aan de westgevel is voorzien van triglif-ornamenten zoals in de oorspronkelijke situatie, maar al het hout is vervangen in de late 20^{ste} eeuw

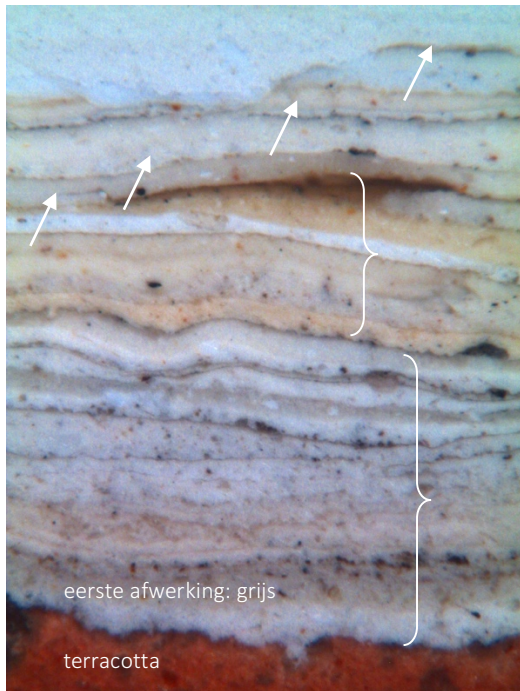
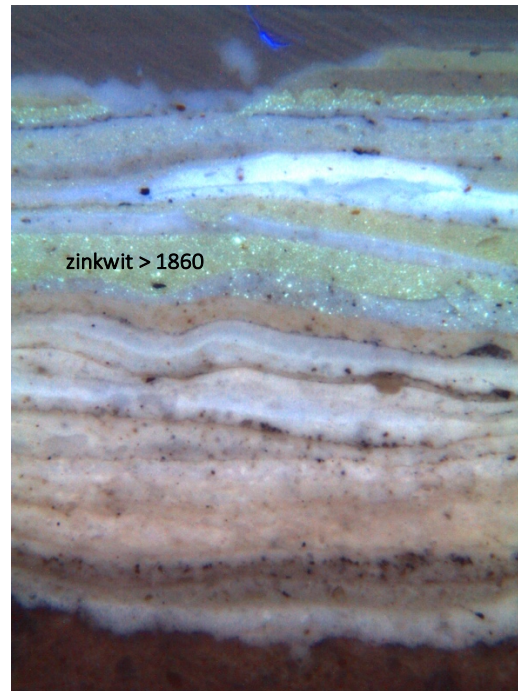
Dwarsdoorsnede van verfmonster **VS-EX-21** (console aan noordgevel)

Periode (bij benadering)	Kleurafwerking
Recent, vanaf 1989	Roomwit
onbekend	Fase sterker geel E9.29.79
onbekend	Roomwit G0.08.84
onbekend	Licht koelgrijs LN.02.67
Eind 19 ^{de} eeuw? 1900?	Bruingeel E8.25.65
Vanaf 1870?	Zacht geel F6.20.80
Bouwphase 5 (1875)	(tweede laag bevat zinkwit > 1860)
1858?	Licht warmgrijs F2.05.65
1846-1848	Midden grijs H2.05.55
Drager	Terracotta

Eerst grijze lagen – ca 5 stadia (onder), dan een gele fase - ca 3 stadia (midden), dan koelgrijs, roomwit, geel en moderne (room)witte lagen (aangeduid met pijlen van onder naar boven en van links naar rechts)

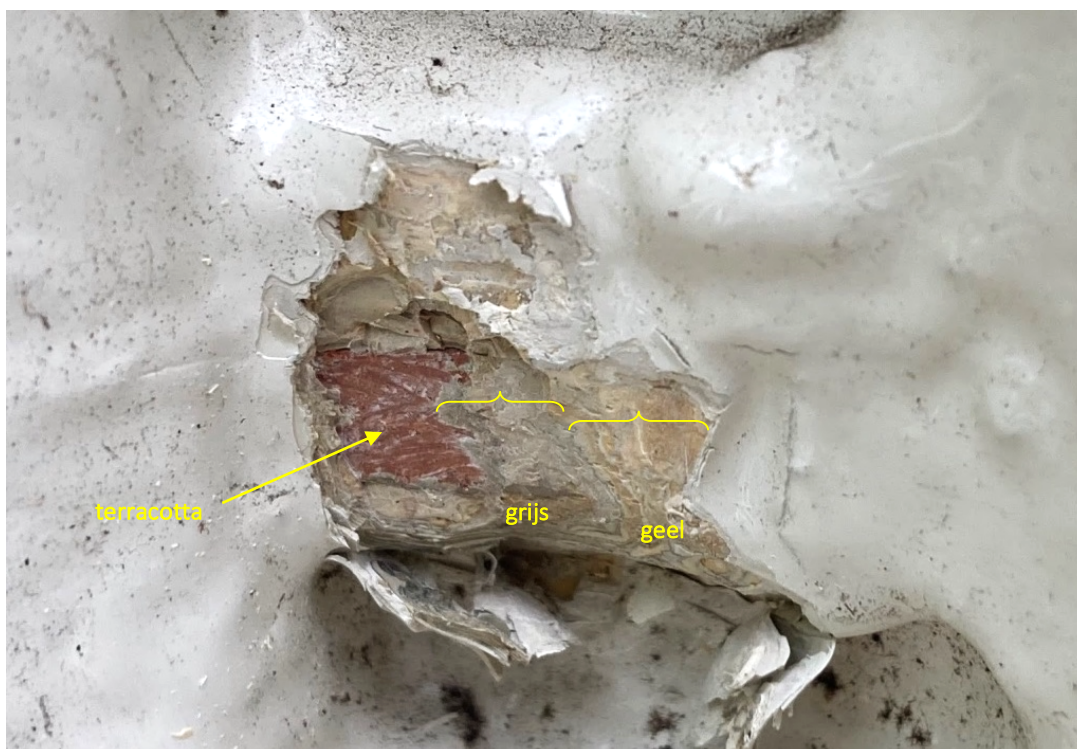
Punctie op sierconsole. Op de roodbruine terracotta drager eerst een serie grijze verflagen, gevolgd door een opeenvolging van gele lagen. De meest recente lagen zijn grijswit en roomwit

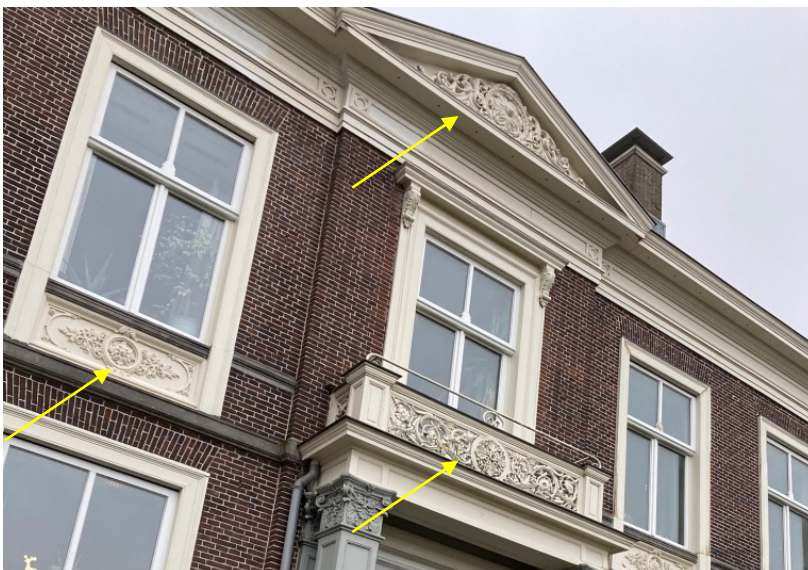
De centrale timpaan die de noordgevel bekroont is één van de weinige plekken waar het houtwerk nog oud is en waar ook nog een uitvoerig (compleet) verflagenpakket bewaard is gebleven. Of het nog het originele houtwerk betreft uit de bouwtijd (1770) is niet met zekerheid te zeggen. Kijkend naar het verflagenpakket, is er namelijk een opvallende overeenkomst met de verflagen die ook op de terracotta sierconsoles zijn aangetroffen, welke pas in het midden van de 19^{de} eeuw zijn toegevoegd. Mogelijk is in bouwfase 3 het houtwerk van de timpaan dus vervangen en geeft het verflagenpakket pas de situatie vanaf die periode weer. Sowieso is op oude prenten zichtbaar dat de invulling van de timpaan veranderd is in het midden van de 19^{de} eeuw. Op de eerste afbeeldingen van het huis is een klok te zien in het midden van de timpaan, en op een afbeelding uit 1858 is het huidige krulornament zichtbaar. Dit ornament past qua vormgeving bij de versieringen in de borstweringen onder de ramen (tevens uit deze periode), het is echter niet van terracotta vervaardigd zoals de overige geveldecoraties, maar uit hout gesneden.

De timpaan heeft een invulling met een houtgesneden ornament dat qua datering en stijl/vormgeving gelijk is aan de keramische gevelversieringen van borstweringen en balkon

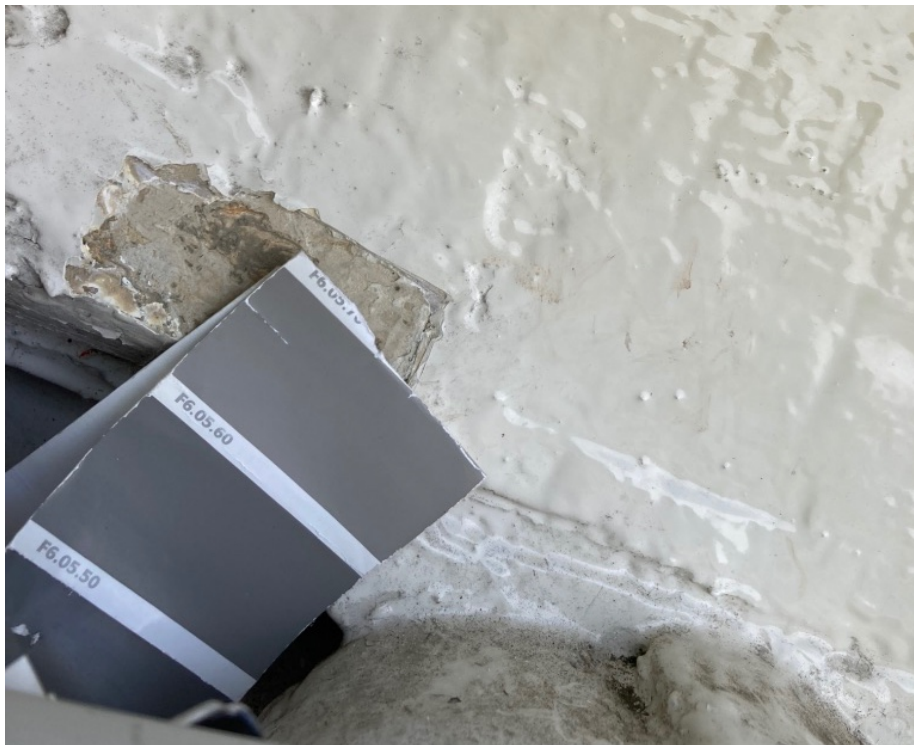
De eerste verflaag op het houtwerk van de timpaan matcht bij benadering met kleurcode F6.05.60

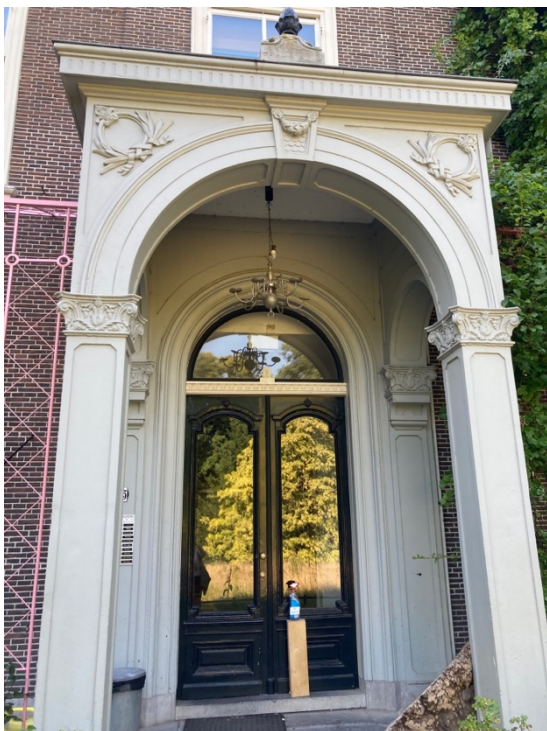
Rondboogportiek bij huidige hoofdentree aan oostgevel

De deuromlijsting van de huidige hoofdentree aan de oostgevel is toegevoegd in **bouwfase 5 (1875)**. Deze bestaat uit een rondboogportiek, die net als de omlijsting aan de noordgevel, rust op pilasters met decoratieve kapitelen. Deze portiek steekt verder naar voren uit dan de portiek aan de noordgevel en de algehele vormgeving en versieringen zijn tevens neoclassicistisch, maar toch anders.

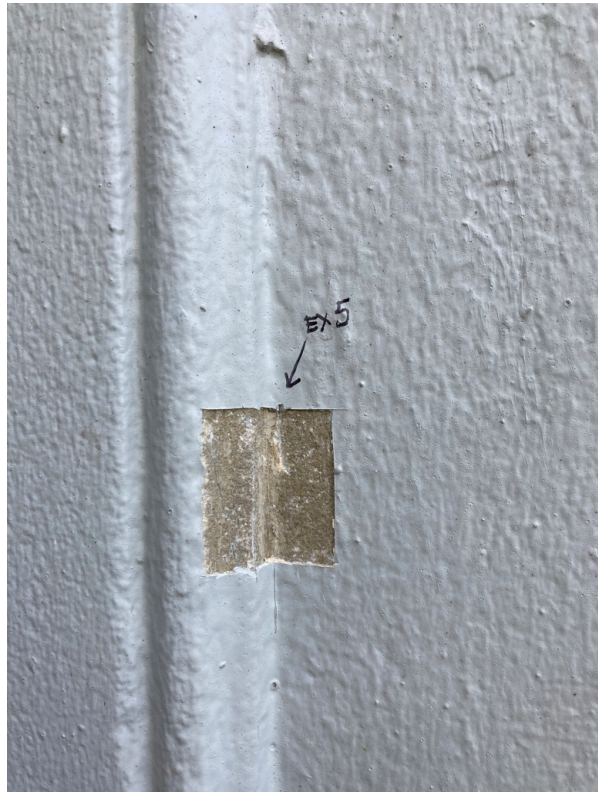
Stratigrafisch onderzoek op overgang van vlak deel naar profiel. Alleen in het hoekje zijn fragmenten van enkele oude verflagen bewaard gebleven; geel- en bruinig van kleur

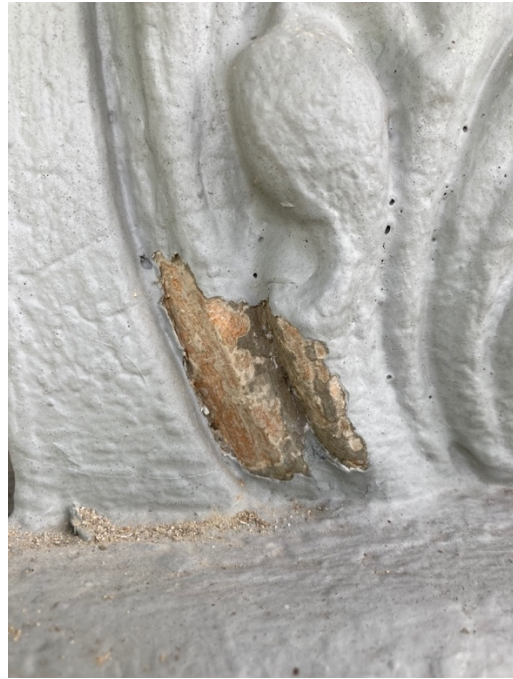
*Sondering op bladmotief van kapiteel;
restanten van gele en bruinige lagen
gevolgd door grijs*

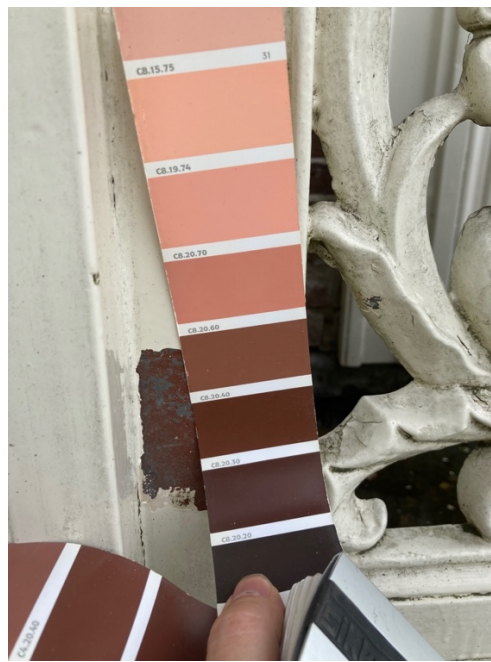
Roodbruine menie- of verflaag (ca **C8.20.60**)

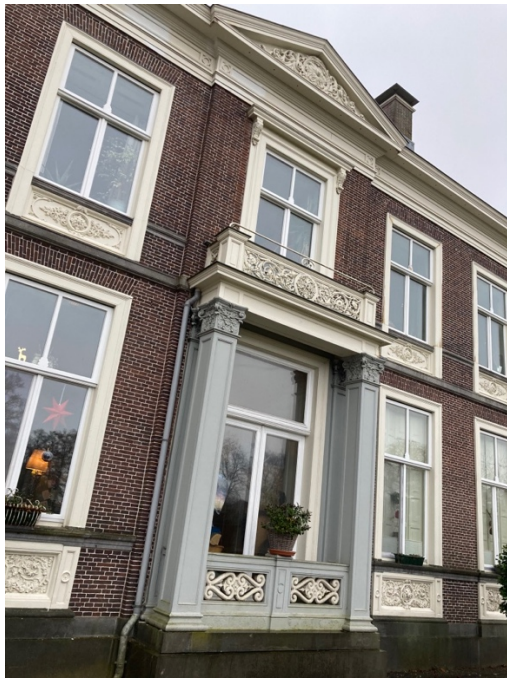
Alle ramen zijn vervangen tijdens de verbouwing van het pand in 1989-1991. Het kleuronderzoek is daarom gericht op de raamomlijstingen- en kozijnen, en de decoratieve borstweringen aan de noordgevel.

*Raampartijen aan noordgevel; gewijzigd, verlengd en met terracotta decoraties verfraaid in bouwfase 3
N.B. Vensters vervangen bij verbouwing in 1989-1991*

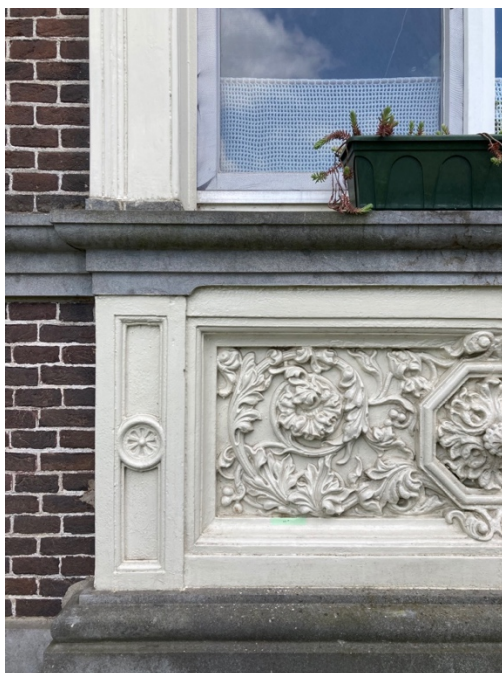
*Onderkant raampartij op begane grond-niveau
Doorlopende stenen vensterbank/waterlijst
Gepleisterde borstwering met ventilatieroostertje en terracotta ornament invulling*

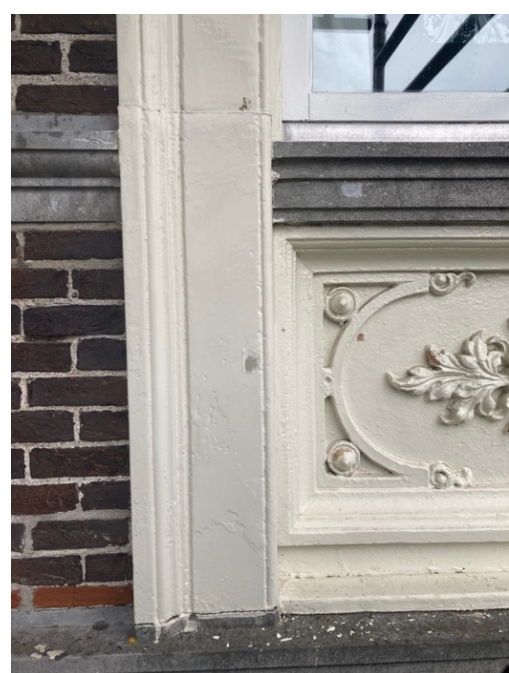
*Onderkant raampartij op verdiepingsniveau
Onderbroken vensterbank / waterlijst
Onderste deel van raamomlijsting van natuursteen met daartussen borstwering met ornamenten
Bovenste deel van omlijsting (raamkozijn) van hout*

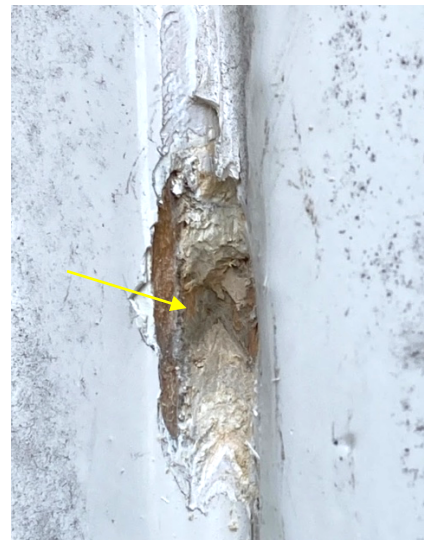
Detail: de eerste lagen zijn grijs, daarna gelige, warmbeige en bruinige lagen, gevolgd door geelwit en modern crèmewit

Uit het stratigrafisch onderzoek kan dus niet meer dan geconcludeerd worden dat de raam- en deurkozijnen in de eerste afwerkstadia grijs van kleur waren en de kleurafwerking vervolgens verschoof naar warmere, geel- en bruinige tinten. Deze tendens komt echter goed overeen met de op andere gevelonderdelen waargenomen kleurontwikkeling (timpaan, terracotta versieringen, e.d.).

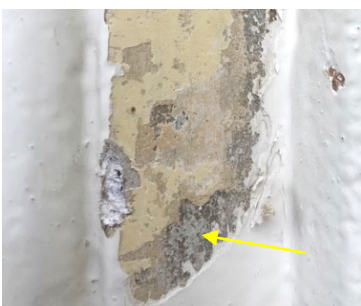
Sondering: grijze laag (pijl) gevolgd door twee gele, dan roomwit

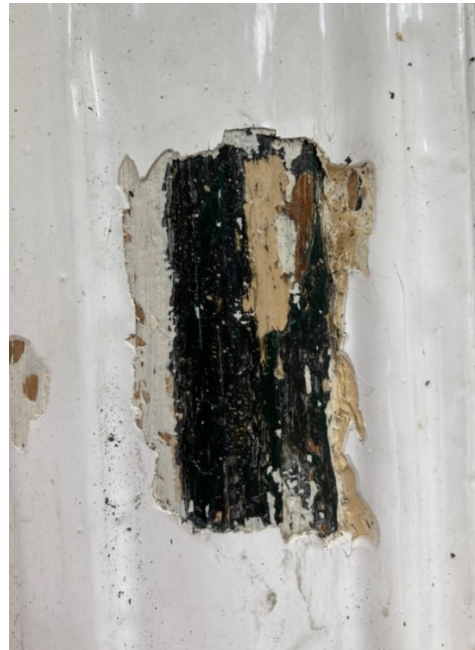
Sondering op deurstijl. De eerste afwerking is een zachtgele kleur op een witte grond. Daarna volgen 3 zeer donkere afwerkstadia, vervolgens enkele in gebroken wit

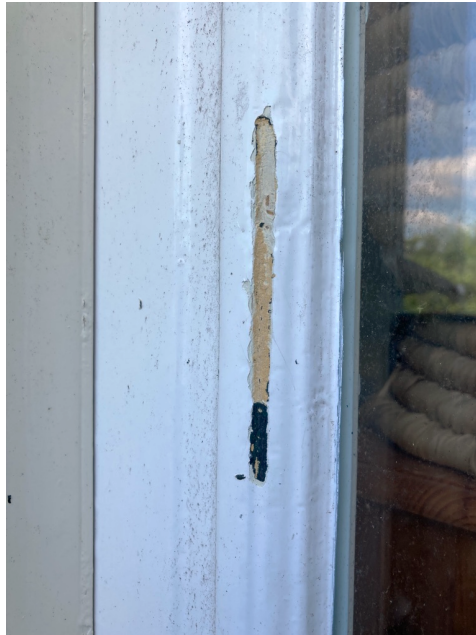
De deur in de voormalige hoofdentree betreft een deur die vanaf een andere locatie (vermoedelijk de westgevel) hiernaartoe is verplaatst. Deze tuindeuren dateren vermoedelijk uit het einde van de 19^{de} eeuw. Op de deur zijn dezelfde lagen aanwezig als op de tuindeuren in de westgevel; het lagenpakket is hier iets completer. Op een witte grond ligt een zachtgele verflaag, gevolgd door een iets donkerder (warm)geel. Daarna volgen de drie opeenvolgende zeer donkere afwerkingen; de eerste blauwgrijs van toon, de tweede diep donkergroen, en de derde paarsgrijs-zwart. Hierna enkele lagen gebroken (room)wit.

Kleurtrap op deurstijl: lichtgeel, sterker geel en diep donkergroen

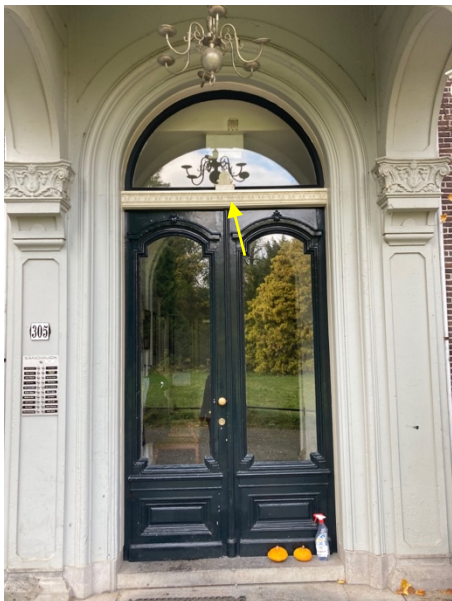
Op de huidige voordeur in de oostgevel werden onder de moderne verflagen geen oude afwerkstadia gevonden. Het hout is dus bij een schilderbeurt in het verleden flink opgeschuurd of (deels) vervangen.

Huidige voordeur in de oostgevel

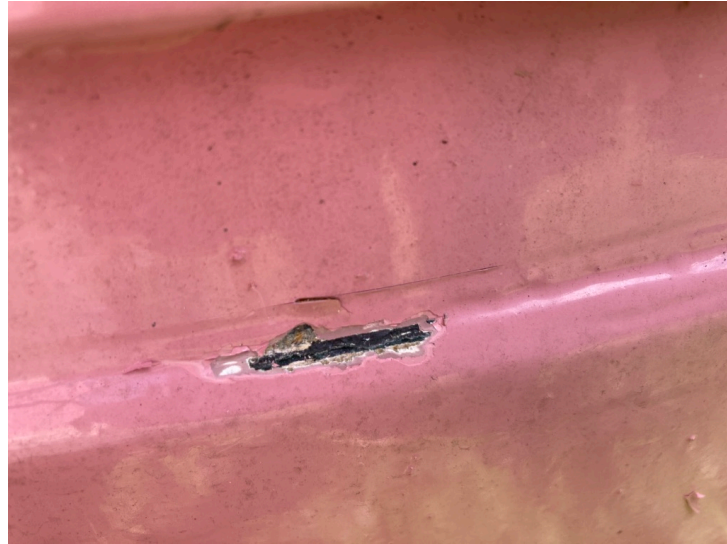
Sondering waarin een oude, zeer donkere afwerklaag zichtbaar is

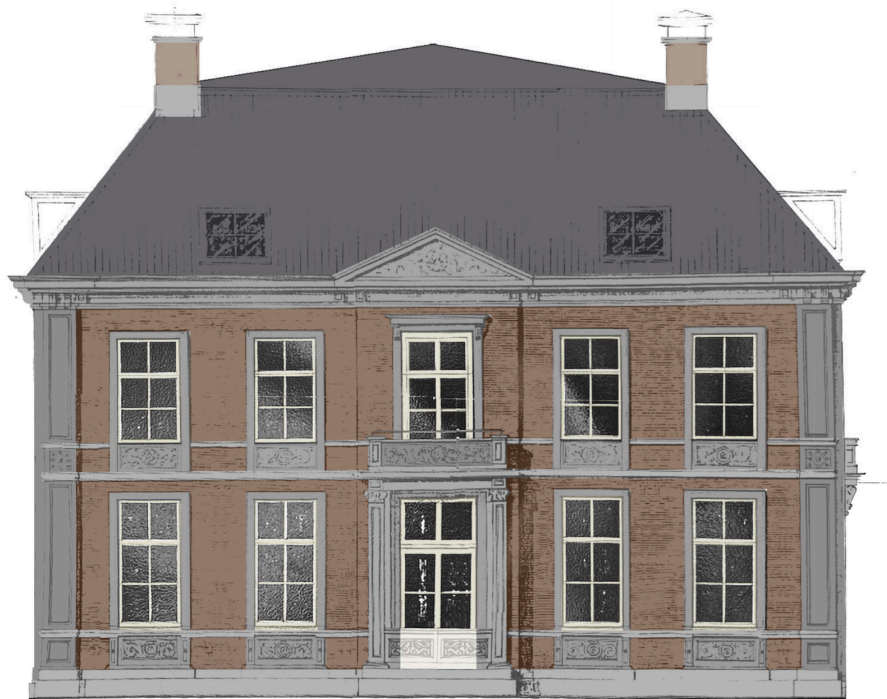
Het enige element waar enige onzekerheid over bestaat is de omlijsting / portiek rondom de voormalige hoofdentree. Het is mogelijk dat deze aanvankelijk onbeschilderd was en grijs van kleur zoals de rest (zoals wordt vermoed van de hoekpilasters). Maar het kan ook zijn, dat deze wel direct van een kleurlaag werd voorzien (om eventuele verschillen tussen de mortels/ het pleisterwerk uit verschillende fasen te verbloemen). De eerste verflaag op dit onderdeel is een zachtgele laag. Als deze direct in 1846-1848 is aangebracht, betekent dit dat er een kleurdifferentiatie aanwezig was en een benadrukking van het centrale deel van de gevel (zie volgende pagina).

Digitale impressie van kleurbeeld in bouwfase 3 (1846-1848) versie onbeschilderde entree

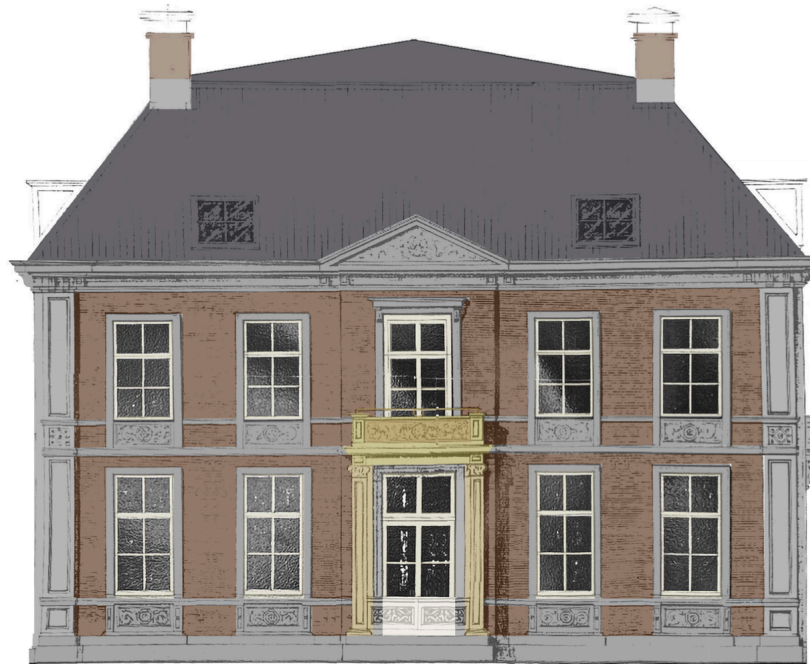
Digitale impressie van kleurbeeld in bouwfase 3 (1846-1848) versie gele entree

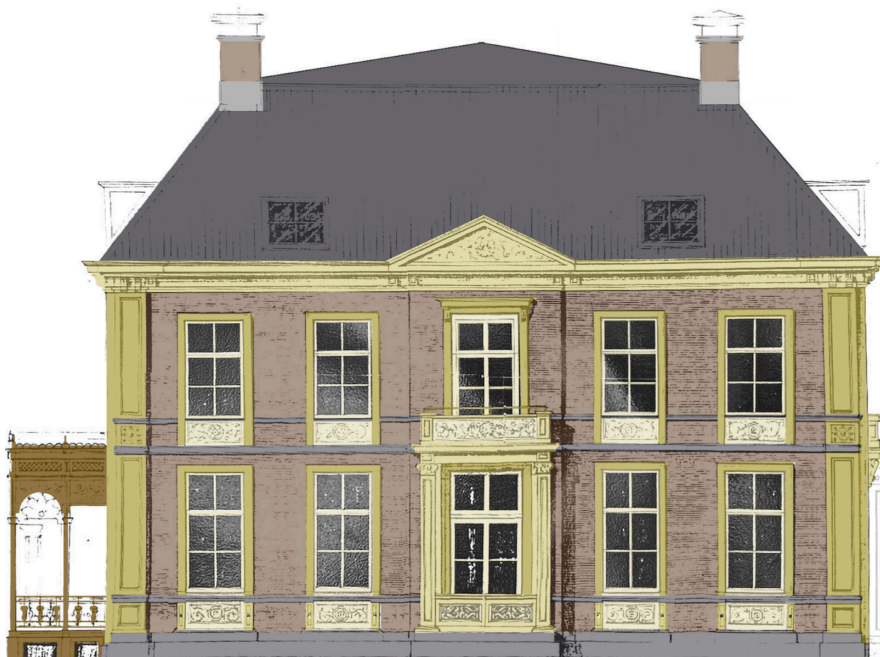
Bouwfase 5 is ook nogal van betekenis voor het gevelbeeld geweest, omdat in deze tijd de ijzeren veranda's werden toegevoegd, waarvan de twee aan de oostgevel nog altijd bestaan. Verder werd in deze periode de hoofdentree verplaatst van de noordgevel naar de oostgevel. Deze bouwphase komt dus vooral goed tot uitdrukking in de oostgevel. Uit de resultaten van de kleurverkenning kan voorts voorzichtig geconcludeerd worden, dat rond deze periode de kleurafwerking van de houten, gepleisterde en keramische gevelonderdelen veranderde van *grijs* naar *geel*. Hierin lijkt er een differentiatie te hebben bestaan van een wat donkerder geel op de hoekpilasters kozijnen, en lichtere borstweringen, ornamenten en gevelbekroning. De veranda's kregen een bruingele (mosterd)kleur. De natuurstenen elementen (basement en waterlijsten) bleven onbeschilderd, waardoor deze als horizontale belijning 'af ging steken' ten opzichte van de rest; dit is ook goed te zien op oude beelden van de gevel. De gele kleurafwerking werd bij vervolgschilderbeurten enkele keren herhaald (in verschillende varianten en nuances welke niet allemaal in detail in kaart zijn gebracht).

Digitale impressie van kleurbeeld in bouwfase 5 (1875); gedifferentieerde geeltinten

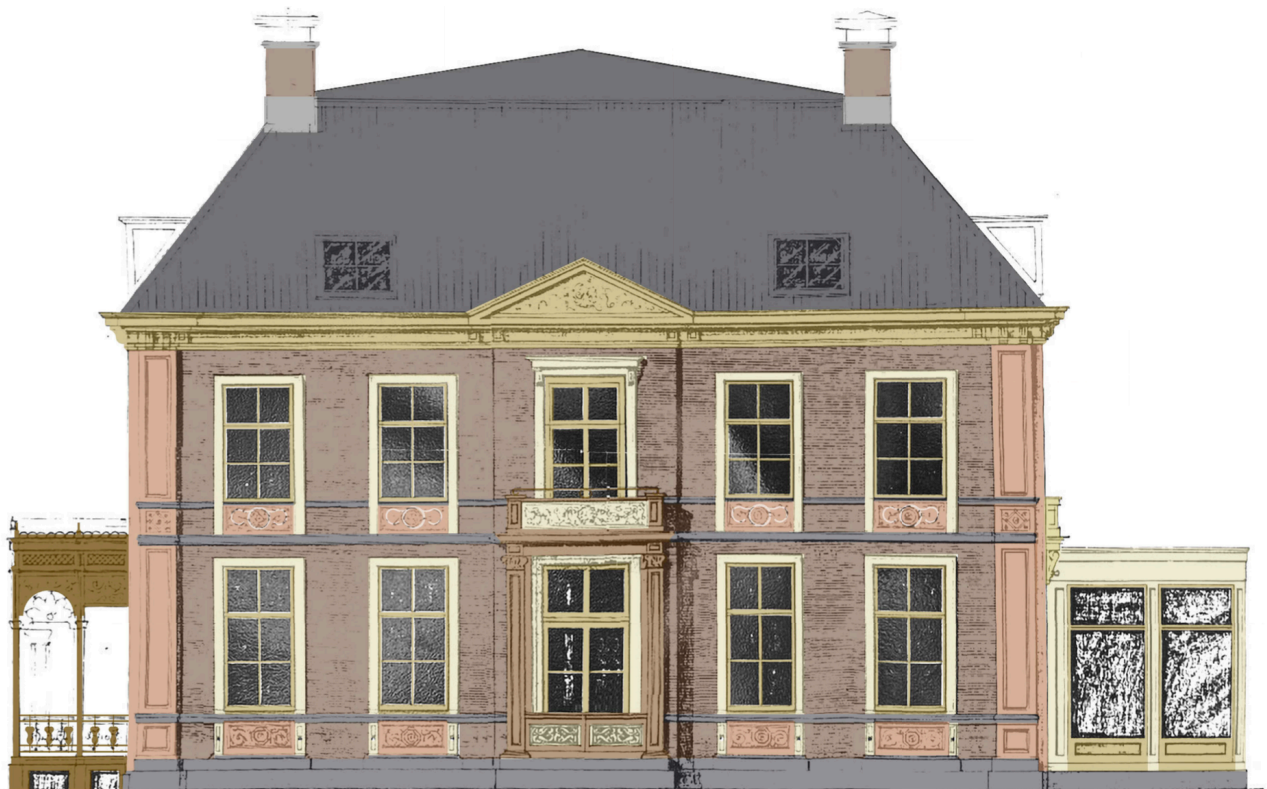
De ingangspartijen (portieken) aan de noord- en oostgevel vertonen op een zeker moment een 'lever'-kleurige afwerking die, zowel qua laagvolgorde of '-logica', als qua esthetiek en tijdsbeeld, heel goed bij dit kleurstadium kan hebben gehoord. Het resultaat van deze kleurafwerking op de verschillende elementen is een gevelbeeld dat veel gedifferentieerder is dan in de voorgaande fasen; maar qua nuances en toonwaarden toch harmonieus oogt, terwijl sommige onderdelen en karakteristieken van de gevel veel meer worden benadrukt dan daarvoor het geval was. De kleuren passen erg in de periode eerste kwart van de 20^{ste} eeuw.

Digitale impressie van kleurbeeld in bouwfase 7 (1916); gedifferentieerd in roze en geeltinten
