Bouwhistorische verkenning

Huis Sandwijck

Utrechtseweg 305, De Bilt

Bouwhistorische verkenning Huis Sandwijck, Utrechtseweg 305 in De Bilt

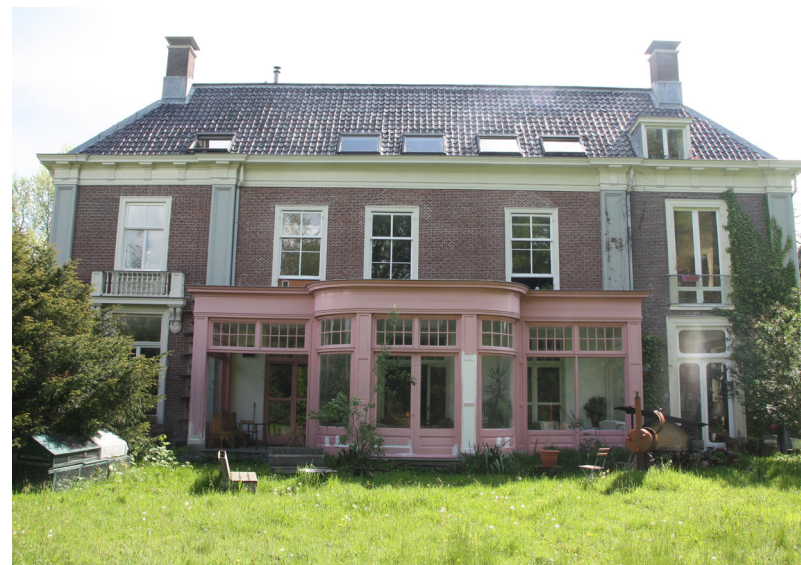
Rechter zijgevel waarbij een serre tegen het midden van de gevel is geplaatst.

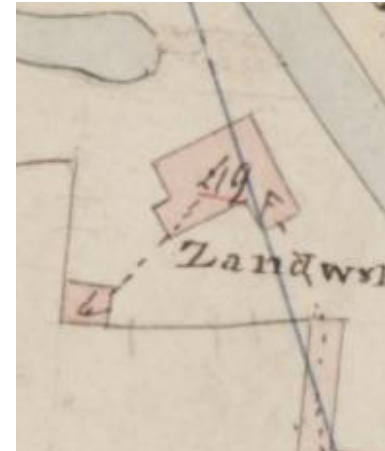
Kadastertekening 1824. (bron: beeldbank RCE)

Het huidige huis is in 1770 gebouwd in opdracht van Adriana en Paul Engelbert Voet van Winssen die de gronden in 1759 hadden verworven. De grondvorm wordt in 1824 opgemeten door het kadaster. Het voorste gedeelte van het huidige gebouw en het rechter deel van het voorste bouwdeel daarachter dateert uit deze periode. De voorgevel is vormgegeven in de Lodewijk XVI-stijl (die in ons land gangbaar was tussen ongeveer 1770-1800). Kenmerkend voor deze neoclassicistische stijl zijn de symmetrische opzet, strakke lijnen, klassieke pilasters, kroonlijst met triglifien en het fronton. In de gevel zijn schuifvensters aanwezig met drie ruiten brede ramen, dat gebruikelijk is vanaf het eind van de achttiende eeuw. Het pand is voorzien van een hoge kap met schoorstenen op de hoeken. In het interieur dateert de hoofdstructuur met de centrale gang en trappenhuis, de marmeren tegels en wandindeling met terugliggende velden (de rechthoekige en vermoedelijk ook die met bogen) uit deze periode.

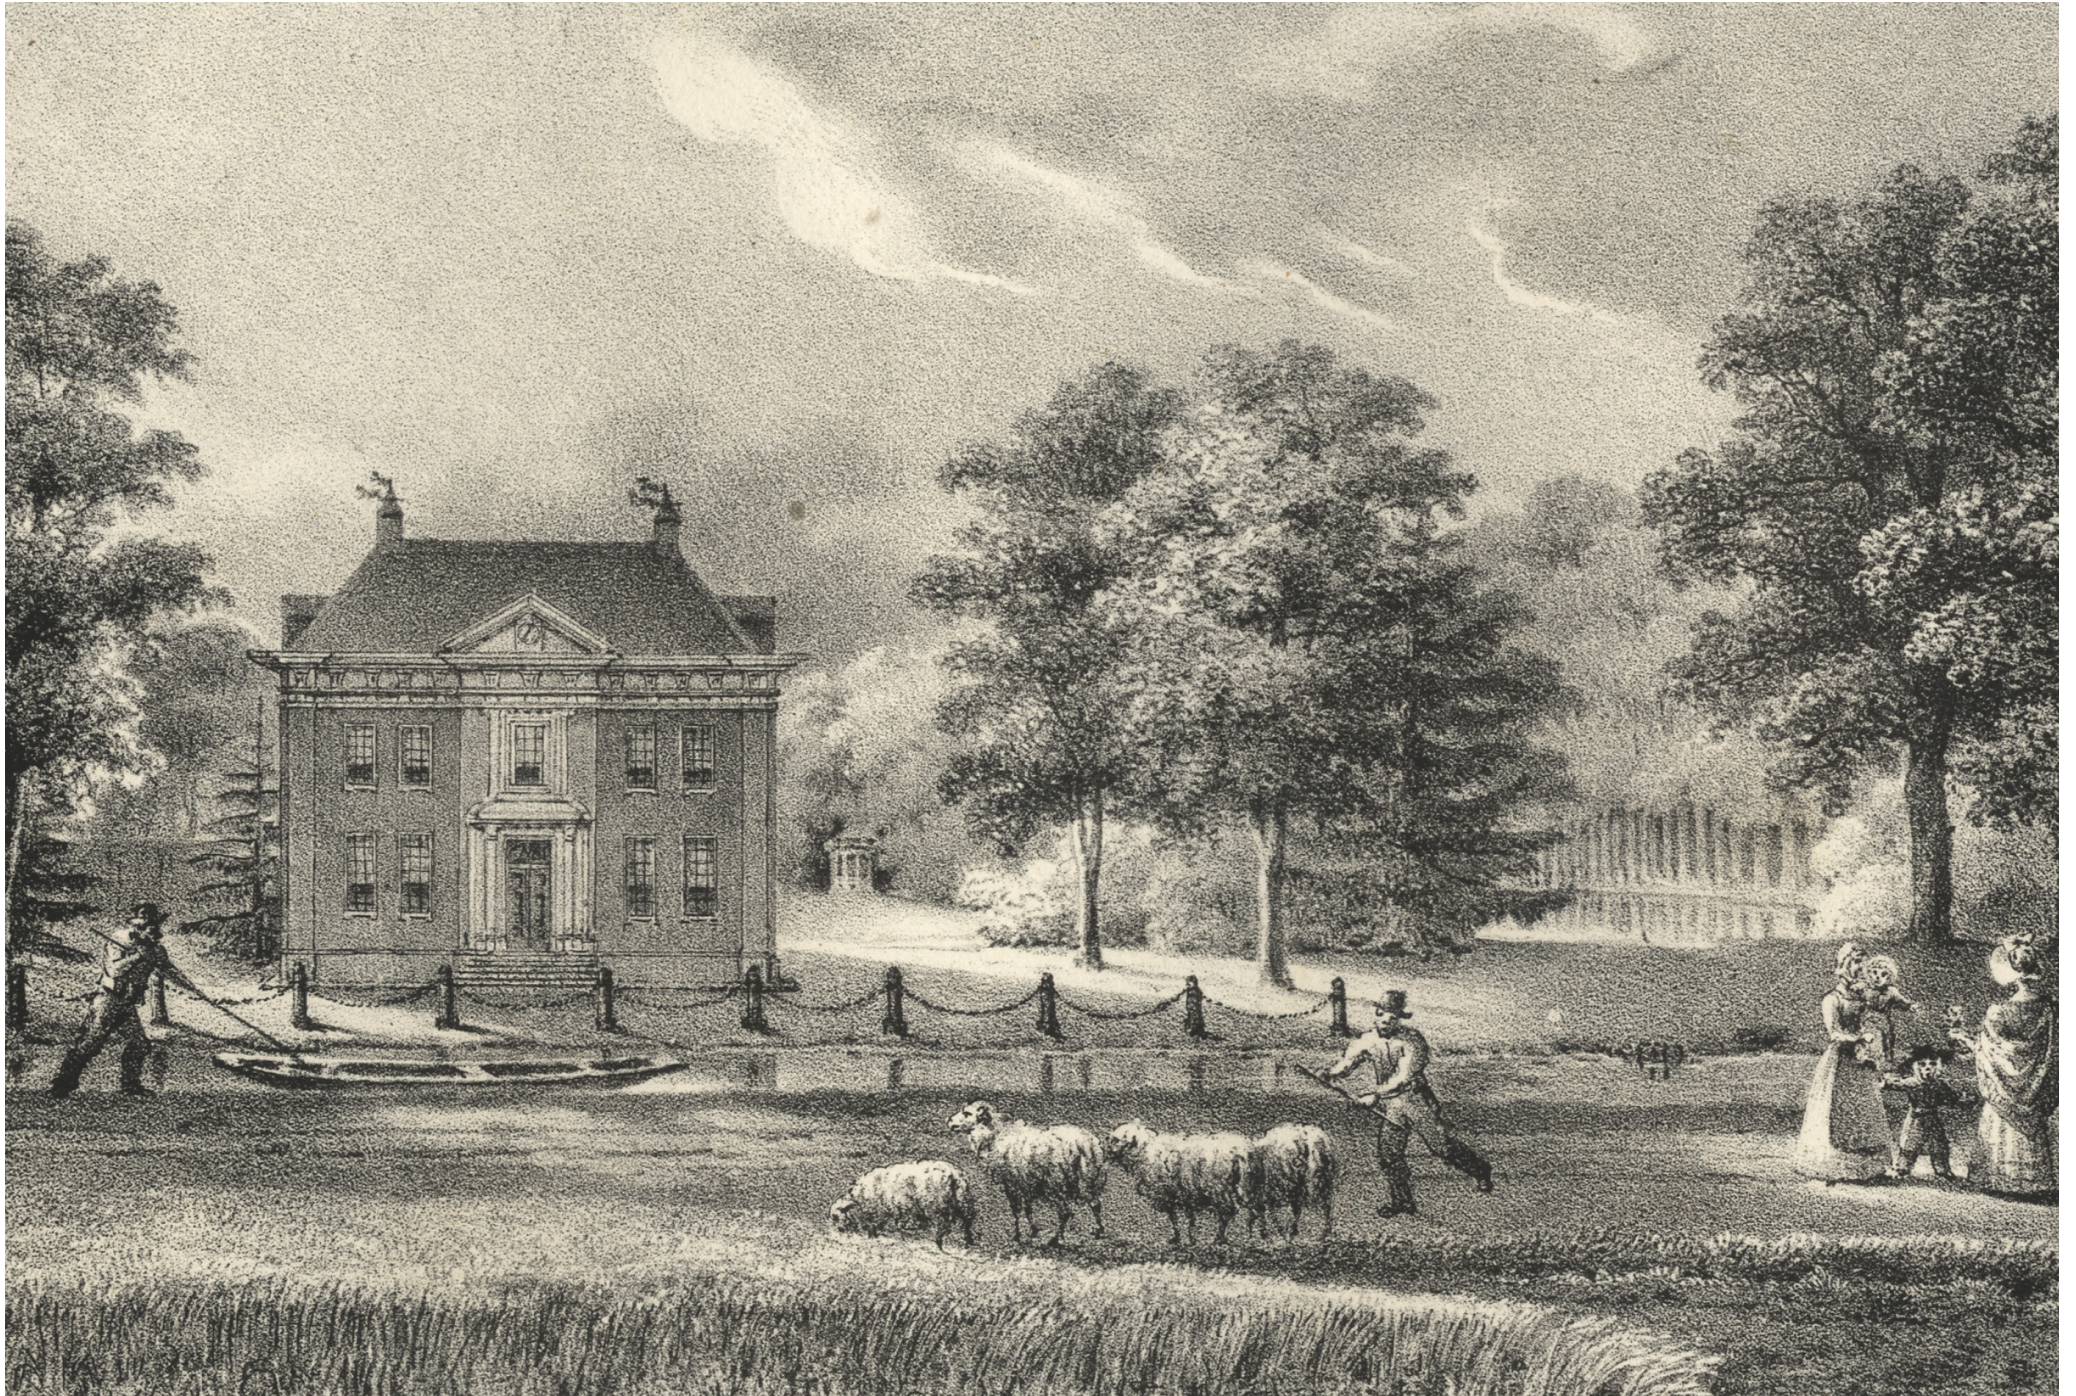
Prent van de voorgevel aan de Biltse Grift, ca 1829 (bron beeldbank HUA)

Vlak na de opmeting door het kadaster in 1824 is vermoedelijk tegen de linker zijgevel aan de achterzijde een aanbouw geplaatst. Op de tekening uit 1829, de oudste tekening van het pand, is de voorgevel en linker zijgevel voor het eerst afgebeeld. De linker zijgevel is in het midden, ter plaatse van het trappenhuis, terug liggend. De vermoedelijke uitbreiding staat echter alleen op de tekening uit 1829 maar niet op de hulpkaart uit 1848. Mogelijk is de aanbouw tijdens de volgende verbouwing weer afgebroken.

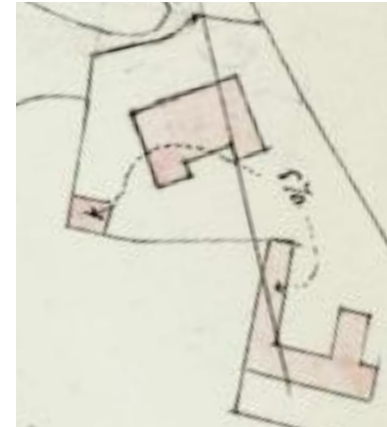
Hulpkaart 1848. (bron: kadaster archiefviewer)

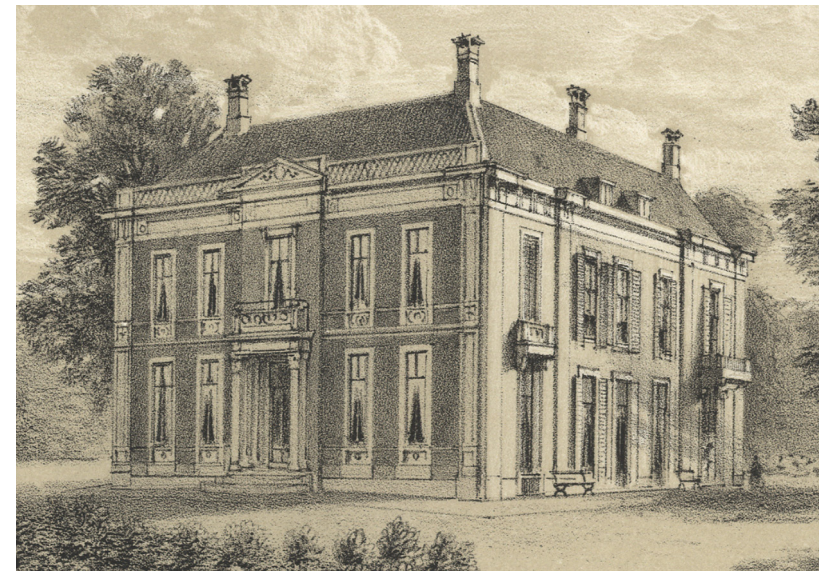
Prent van de voorgevel aan de Biltse Grift, ca 1858 (bron beeldbank HUA)

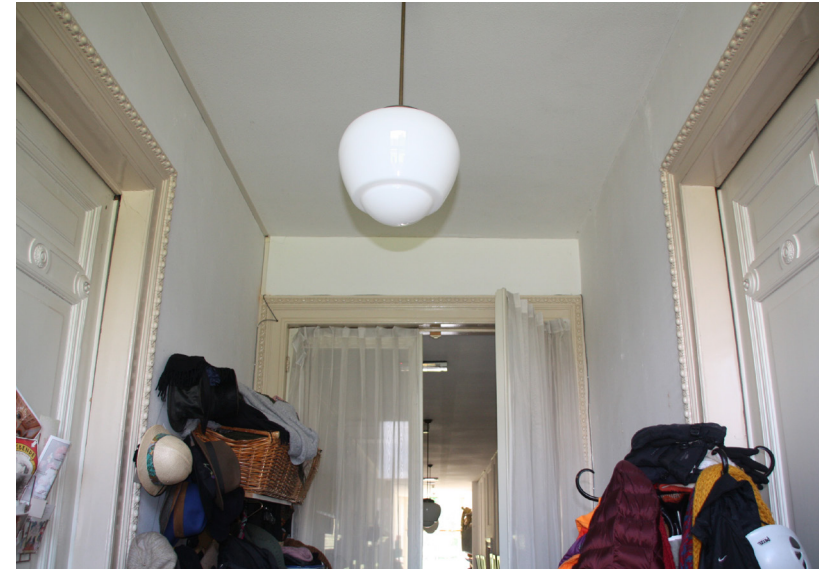
Entreehal met decoratieve kozijnlijsten om de doorgangen (1846).

In het interieur wordt waarschijnlijk de entreehal verfraaid met decoratieve kozijnlijsten en schuifdeuren met rozetten die naar de voorkamers leiden,

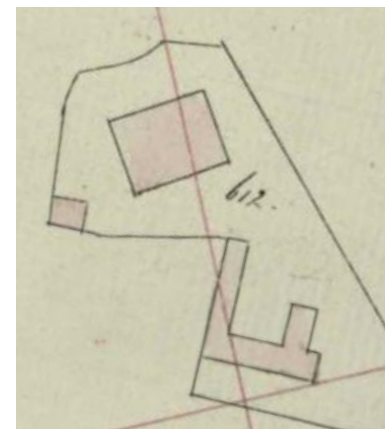
Hulpkaart 1857. (bron: kadastrale archiefviewer)

Uit de kadastrale hulpkaarten blijkt dat in 1857 de linker zijgevel is doorgetrokken, zodat een rechthoekige grondvorm ontstaat. Dit zal gedaan zijn om de keuken te vergroten en een zij-ingang te realiseren (een dienstingang was reeds aanwezig in het bouwdeel uit 1846). In 1858 werden bij de brug aan de oostzijde aan het begin van de oprit hekpijlers geplaatst met de naam 'Sand-wijck' en er werd een portierswoning gebouwd. Aan deze zijde was een nieuwe zij-ingang dus heel logisch.

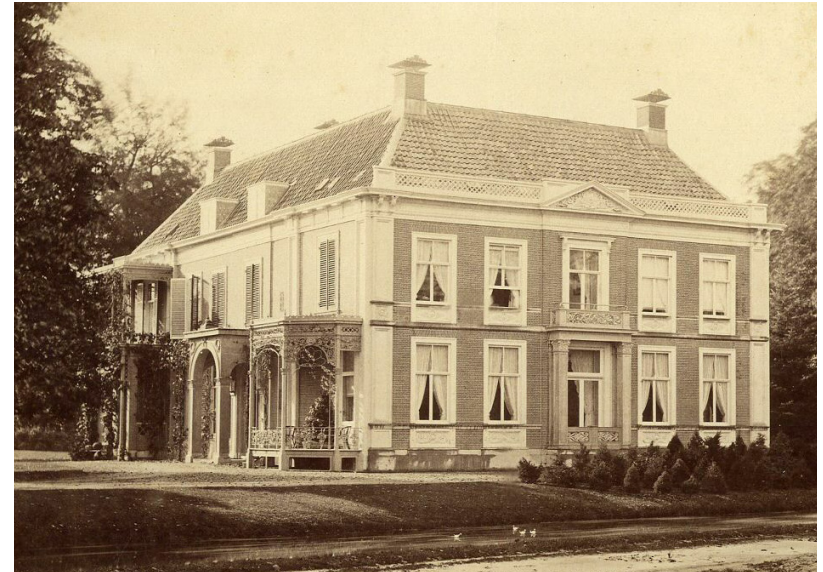
Voorgevel en linker zijgevel, ca 1900-1905 (bron: beeldbank HUA)

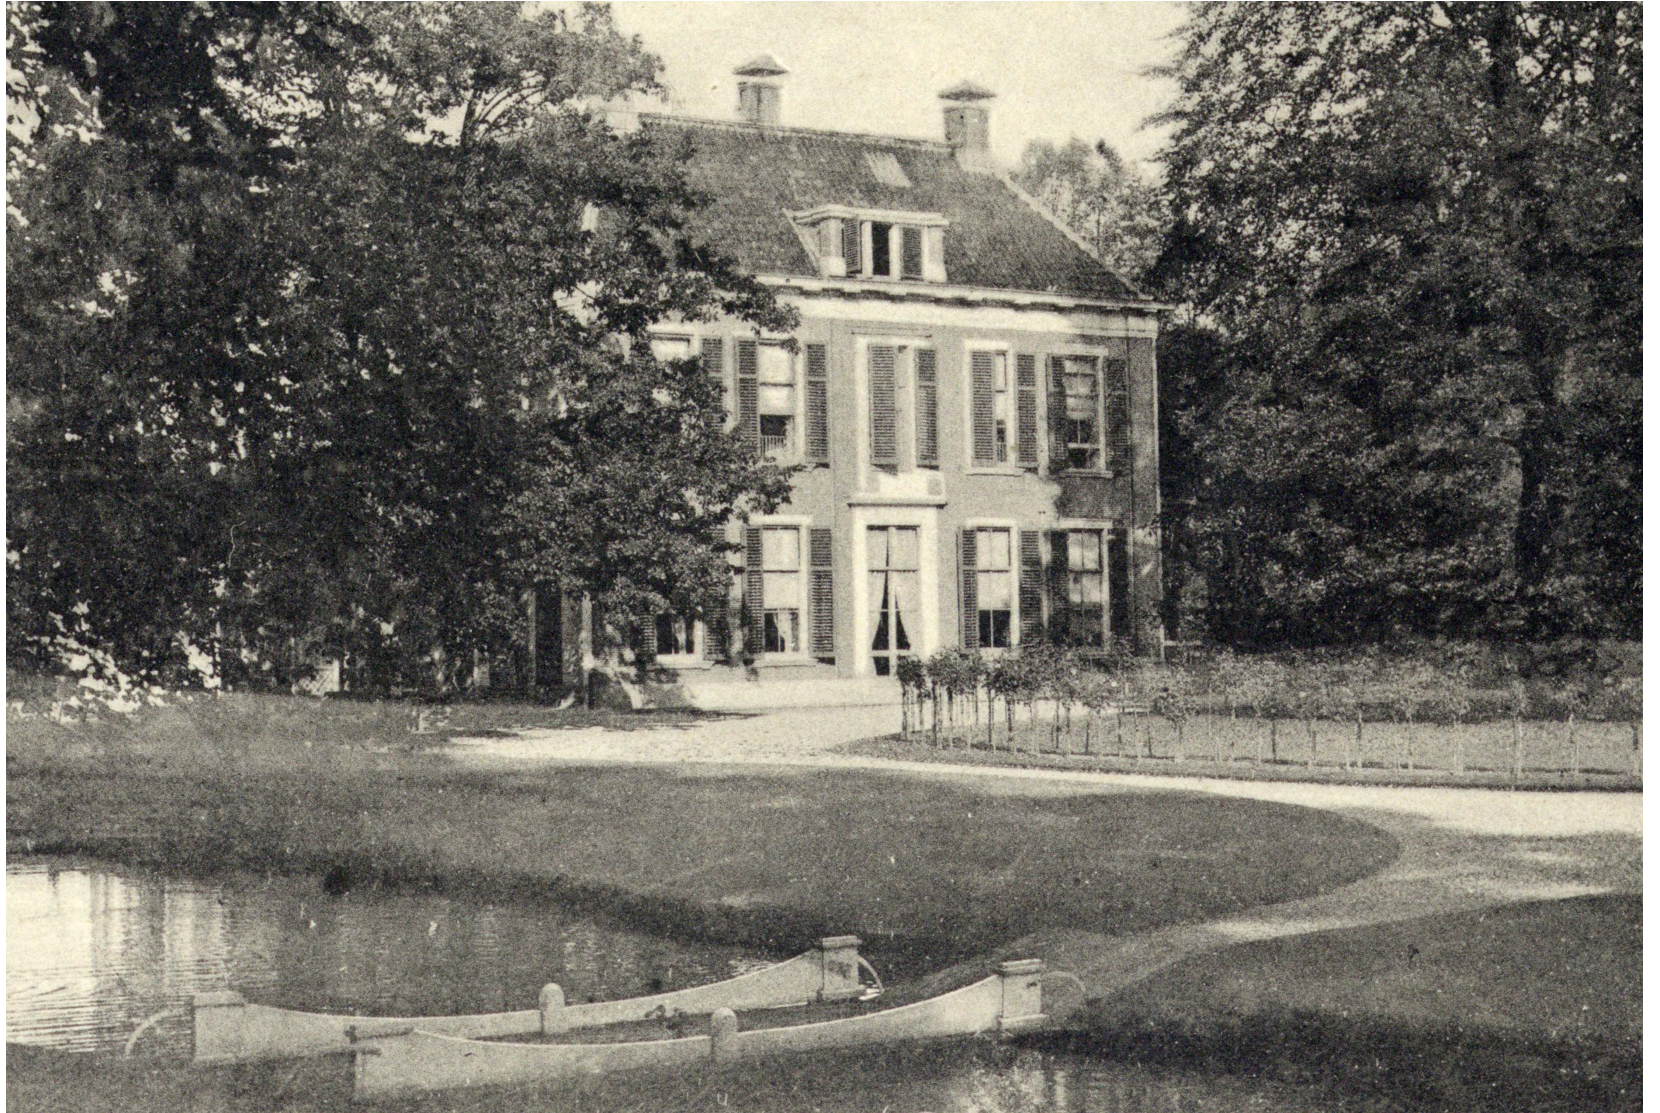
Achtergevel, ca 1905-1915 (bron: beeldbank HUA)

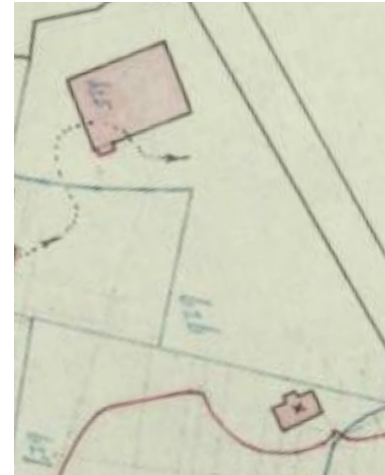
Hulpkaart 1902. (bron: kadaster archiefviewer)

Uit een kadastrale hulpkaart blijkt dat in 1902 de kamer in het dienstvertrek wordt vergroot. Onder de veranda aan de oostzijde en links van de dienstentree wordt een gemetselde aanbouw gerealiseerd.

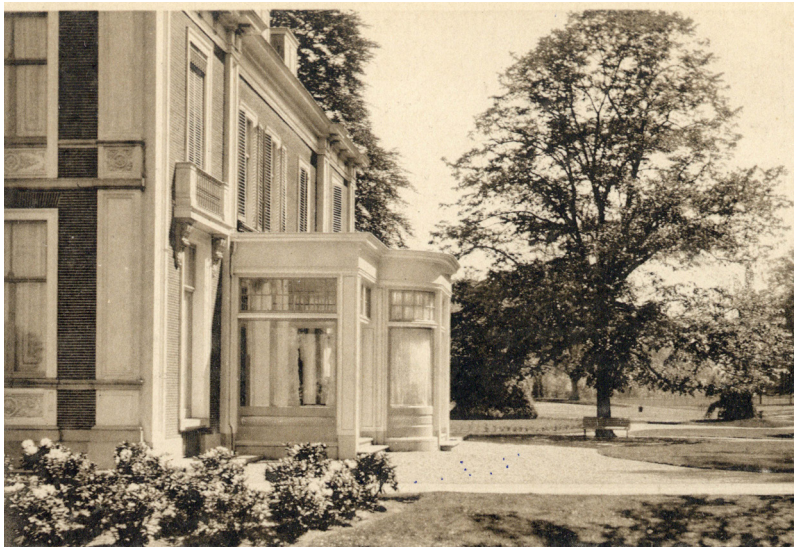
Foto van de serre, ca. 1920-1930. (bron: beeldbank HUA)

In 1916 werd de ijzeren veranda aan de westzijde vervangen door een houten serre, naar ontwerp van Jan Stuiyinga (1881-1962). Jan Stuiyinga was een bekende architect in de omgeving en had samen met zijn oudere broer Theo Stuiyinga (1880-1959) een architectenbureau in Zeist. De tekening van de serre uit 1916 is ondertekend door Jan Stuiyinga, latere verbouwingen door hun beide. Het raadhuis in Zeist uit 1908 was de doorbraak voor Stuiyinga's loopbaan. In Zeist en omgeving ontwierp hij vervolgens onder meer het postkantoor (1911), een school en een groot aantal villa's en landhuizen. Ook elders in de provincie Utrecht kregen ze opdrachten. De serre is uitgevoerd in hout en glas, waarbij de afgeronde hoeken kenmerkend zijn. Stuiyinga's stijl wordt gekenmerkt door zowel traditionalistische als historiserende elementen.

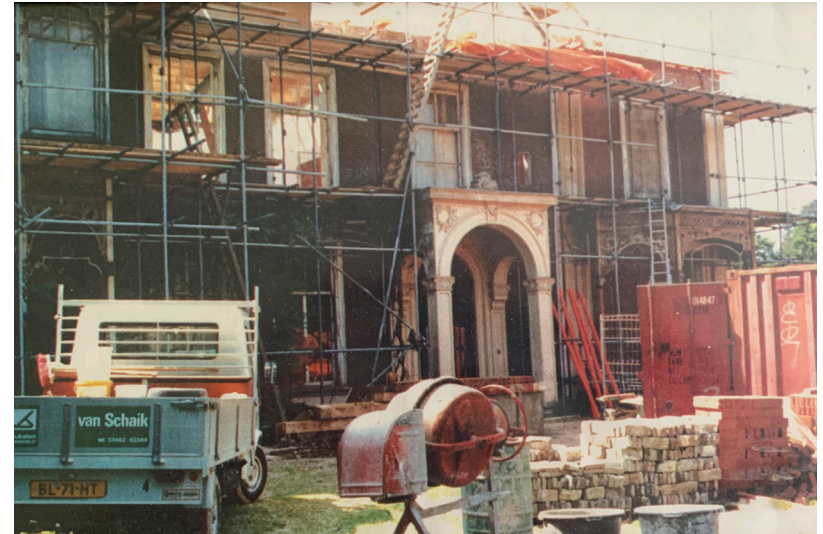
Foto tijdens de restauratie, de kap van de voorste beuk wordt vervangen. (bron: huisarchief)

De sloop ging echter niet door, doordat in maart 1980 het huis gekraakt werd en de bewoners hard aan de slag gingen om de leeggeroofde bouwval te restaureren. Er werd gewerkt aan plannen voor de herbestemming tot twintig wooneenheden, die in de periode 1989- 1991 zijn gerealiseerd. In 1984 is het programma van eisen opgesteld en is er een haalbaarheidsonderzoek uitgevoerd. Centraal in het programma van eisen stond de wens om het pand als groep te kunnen bewonen. Dus niet zoveel mogelijk individuele voorzieningen, maar juist het beperken daarvan. Er was één grote woonkeuken en verder per bouwlaag één wc en één douche bedacht. Wat betreft het beheer werd gestreefd naar zoveel mogelijk zelfstandig beheer door de bewonersgroep en een zo laag mogelijk woonlastenniveau. De bestaande ruimtelijke structuur is vrijwel geheel gehandhaafd, met name op de zolder werd de indeling gewijzigd. Ook werden bouwelementen vervangen die in slechte staat waren (kapconstructie aan de voorzijde, vensters, kroonlijsten).

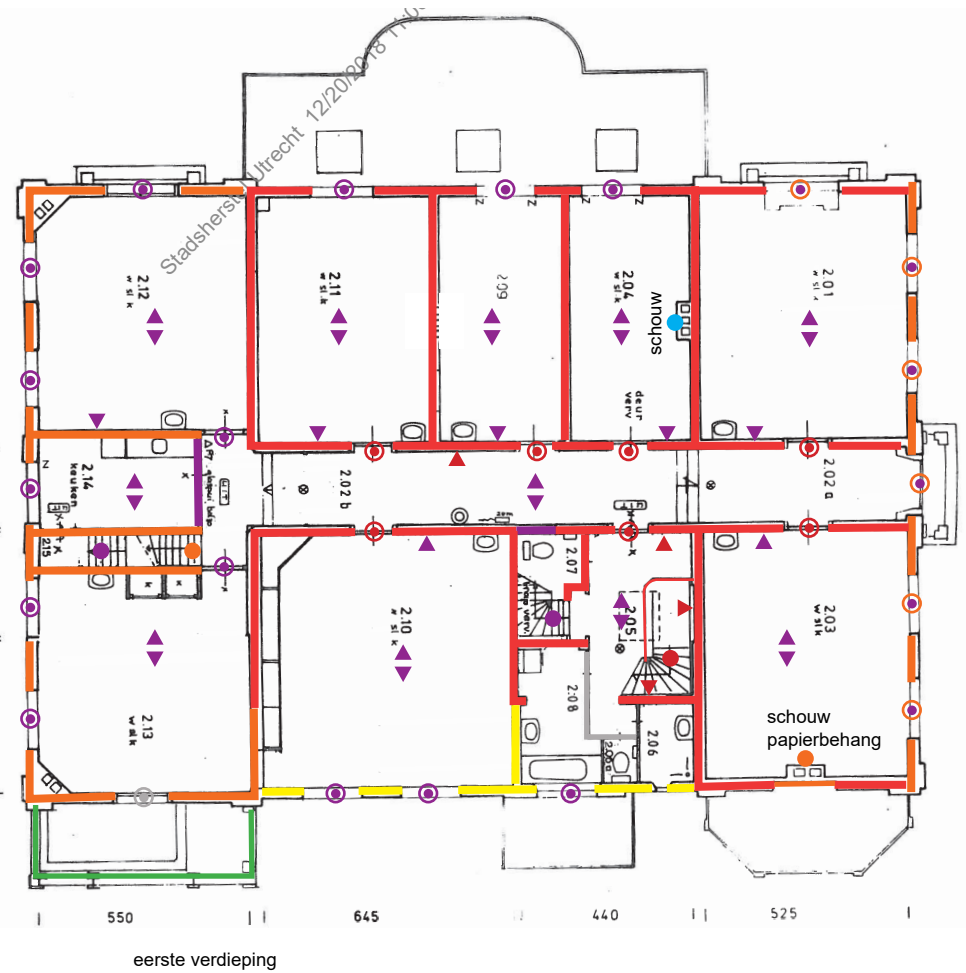
eerste verdieping

- bouwfase 1: 1770
 - bouwfase 2: 1825 (geen sporen)
 - bouwfase 3: 1846-1848
 - bouwfase 4: 1857
 - bouwfase 5: ca 1875
 - bouwfase 6: 1902
 - bouwfase 7: 1916
 - bouwfase 8: 1926
 - bouwfase 9: 1930 (geen sporen)
 - bouwfase 10: 1940 (geen sporen)
 - bouwfase 11: 1967 (niet uitgevoerd plan)
 - bouwfase 12: 1989-1991
- interieurelement (o.a. trap, schouw)
 - vloerafwerking
 - plafondaafwerking
 - wandafwerking (lambrisering, wandschildering)
 - bovengelegen zichtbare vloer/ kapconstructie
 - kozijn
 - deur/ raam in het kozijn

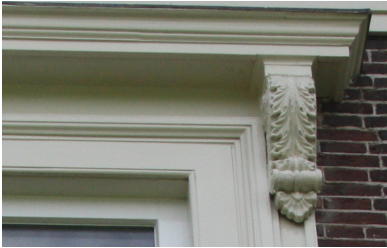
Kozijn met kraal en kozijnlijst met ojieprofiel. Raam is vernieuwd.

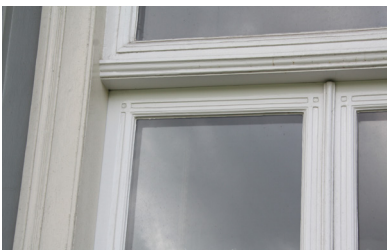
Tuindeur met kozijn zoals bovengenoemd, dubbele deur met terugliggende lijnen (hoort mogelijk bij het bovenlicht in deuren in rechter zijgevel, zie pag. 28).

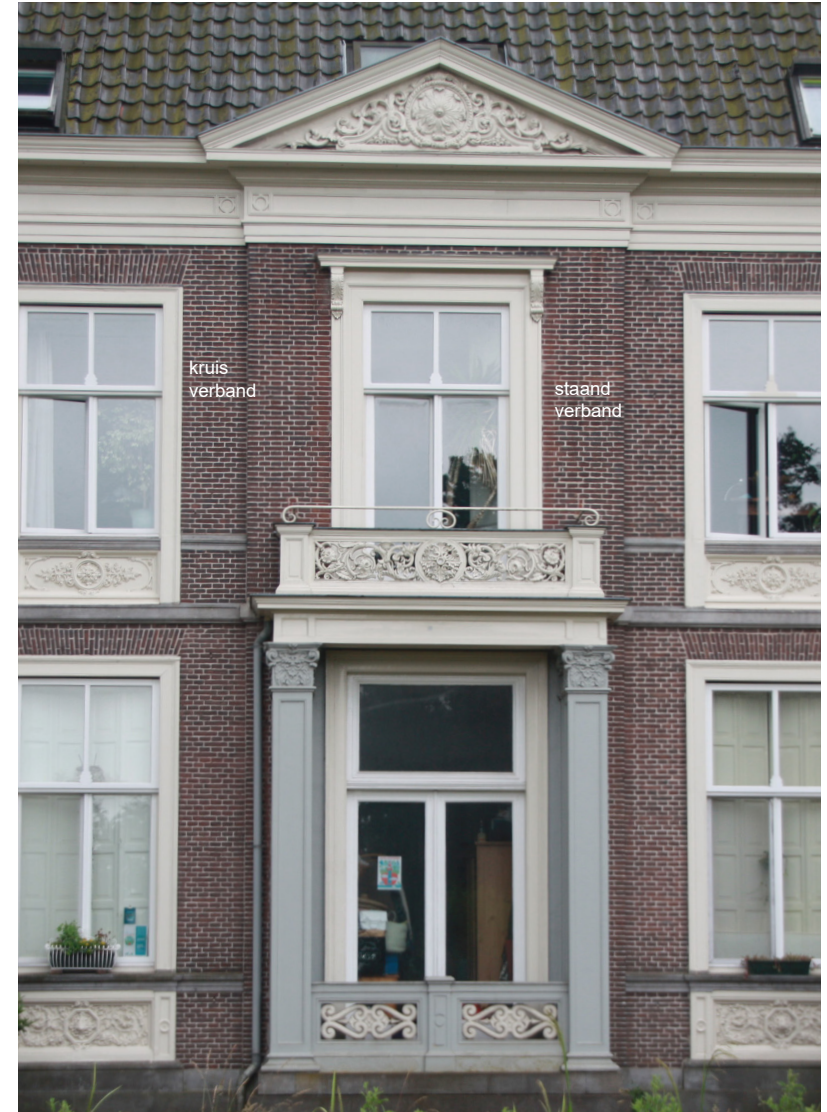
Detail van de middenrisaliet in de voorgevel.

Ter plaatse van het risaliet is ter plaatse van de voormalige entree, een balkon gevormd (omstreeks 1875). De voormalige entree is voorzien van eenzelfde kozijn als bij de vensters (met kraal) en kozijnlijst (met ojiefprofiel). In de deur zijn inkepingen (lijnen) aangebracht, eenzelfde motief als bij het bovenlicht van het voorste venster in de rechter gevel. Mogelijk dateert de deur uit 1846 en is deze in 1875 verplaatst van de rechter zijgevel, waar een bovenlicht met hetzelfde motief aanwezig is, naar de voorgevel. Boven de voormalige entree bevindt zich een balkondeur en balkon op consoles. Aan weerszijden van de balkondeur zijn in het metselwerk aanpassingen te zien.

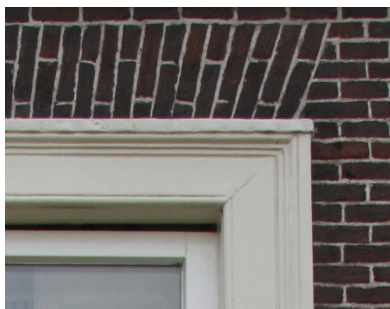
Vensteropening met strek, kozijn met kraal, kozijnlijst met ojiefprofiel. (1846) Raam is vernieuwd. (1991)

De baksteenkleur is vrij grauw en het baksteenformaat is 20-21,5 x 10x 4 cm. De kleur en formaat wijken af van de rode stenen in het voorste deel van de zijgevels die vermoedelijk het oudste zijn (1770). De vensteropeningen aan weerszijden van het risaliet, die in 1846 vergroot zijn, zijn voorzien van rijk bewerkte gepleisterde borstweringen (1846). De openingen zijn aan de bovenzijde voorzien van een strek en het metselwerk van de dagkanten zijn van het venster tot de borstwering gaaf. Hieruit blijkt dat de vensteropeningen en borstweringen bij het metselwerk horen. Het geheel dateert waarschijnlijk uit 1846. De vensters zelf bestaan uit een kozijnen met kraal, kozijnlijst met ojiefprofiel (1846) en in 1990 vernieuwde ramen. Het zijn imitatie Empire ramen met draairamen, een verdikte middenstijl en dubbelglas.

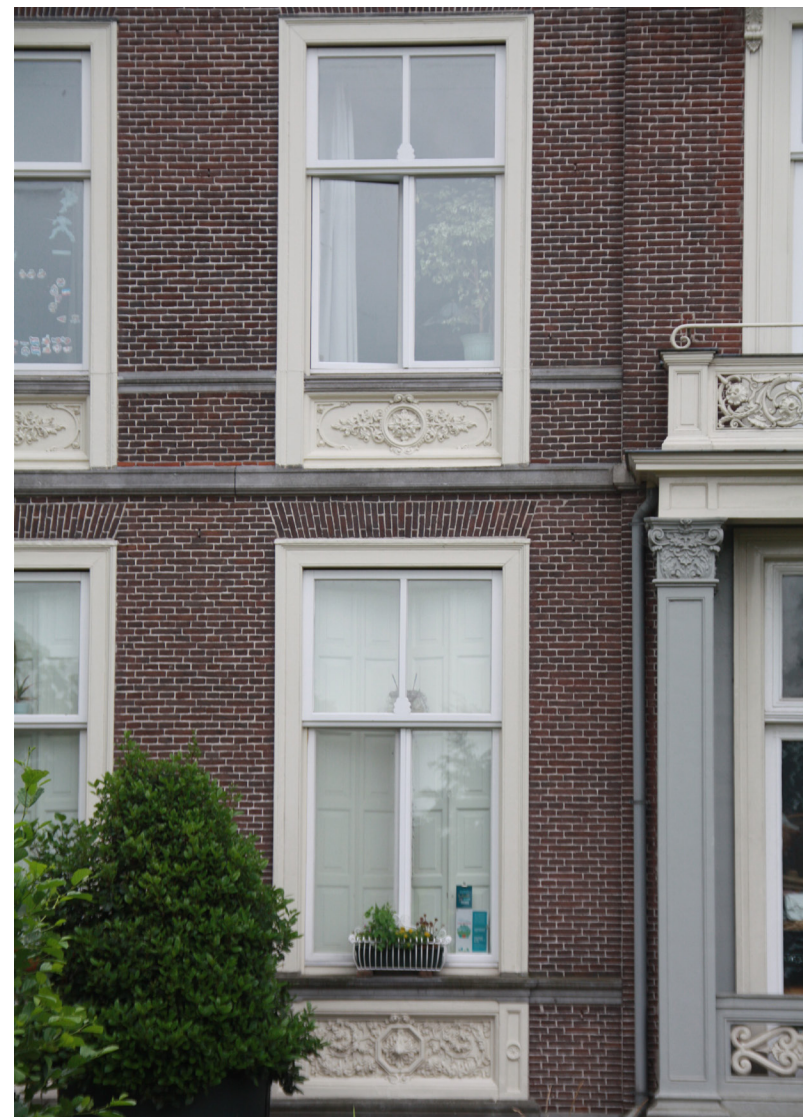
Vensteras voorgevel met decoratieve borstweringen.

De voorgevel is van alle gevels het rijkst gedetailleerd. Deze gevel is opgetrokken in metselwerk, is vijf vensterassen breed en symmetrisch van opzet. De middelste vensteras betreft een risaliet met boven de kroonlijst een driehoekig fronton. Op de verdieping bevindt zich een Frans balkon (1846) dat rust op kolommen met kapitelen. Aan weerszijden van het risaliet bevinden zich twee vensterassen met Empire vensters en versierde borstweringen. De hoofdopzet dateert uit 1770 en in 1846 is de gevel waarschijnlijk geheel vernieuwd.

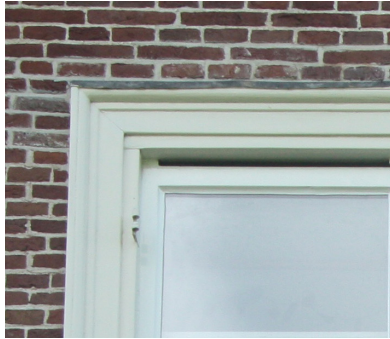
Vensteropening zonder strek, recht kozijn, kozijnlijst met kwartrond profiel. (1991) Raam is vernieuwd. (1991)

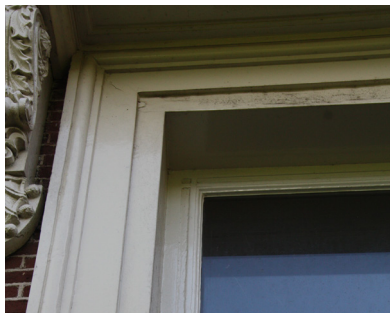
Recht kozijn met toognagel, kozijnlijst met kwartrond profiel. (1991) Bovenlicht met terugliggende lijnen (hoort mogelijk bij de dubbele deur in de voorgevel, zie pag 26).

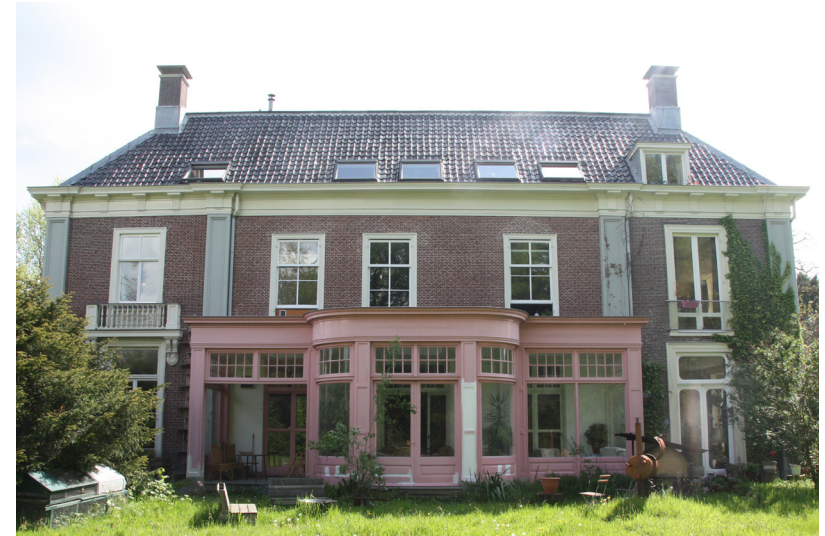
Rechter zijgevel.

Het metselwerk in het rechter geveldel is grauwer dan het geveldel links daarvan. Op de begane grond en verdieping bevinden zich een

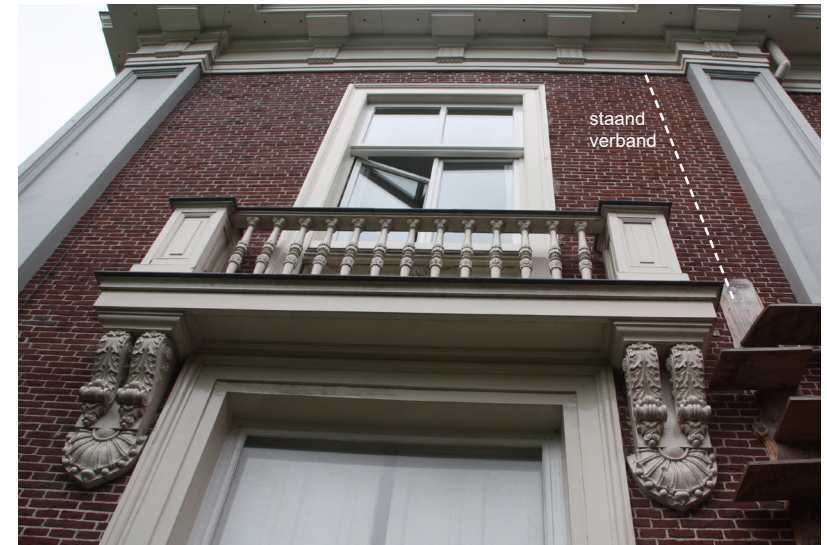
Linker geveldel met Frans balkon (1846)

tuin- en balkondeur, de tuindeur is breder dan de balkondeur. Voor het bovenste venster is een glazen balkonhek geplaatst (1990). Ter plaatse van het afgebroken balkon en de consoles zijn onregelmatigheden in het metselwerk te zien. De kozijnen van de deuropeningen hebben geen kraal, de lijsten hebben een kwartbol profiel (1990). De tuindeur is voorzien van een grote ruit met kwartholle hoekstukken. Deze detaillering komt ook voor bij de vitrinekasten aan weerszijden van de schouw in de woonkamer en past bij de late negentiende eeuw.

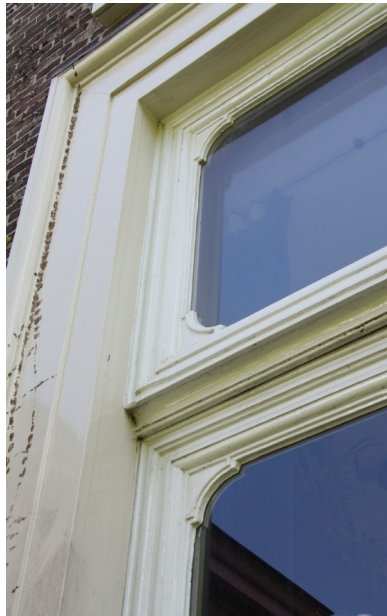
Detail van het kozijn (1991) en bovenlicht/deur (19de eeuw)

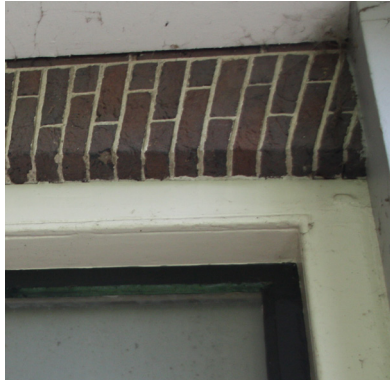
Deuropening met strek, kozijn met kraal in het linker geveldeel (1846)

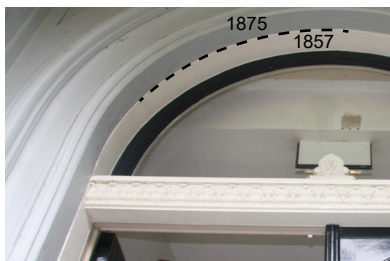
Entreedeur waarin twee bouwfases te zien zijn.

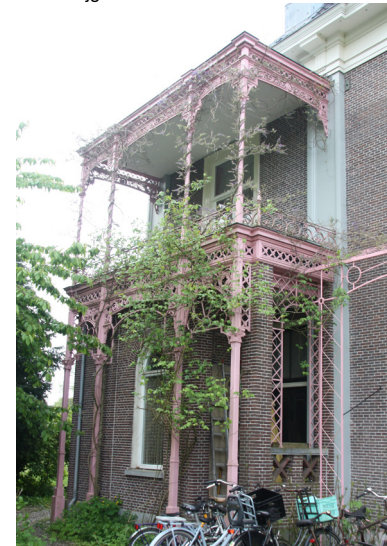
Veranda en balkon aan de rechter zijde.

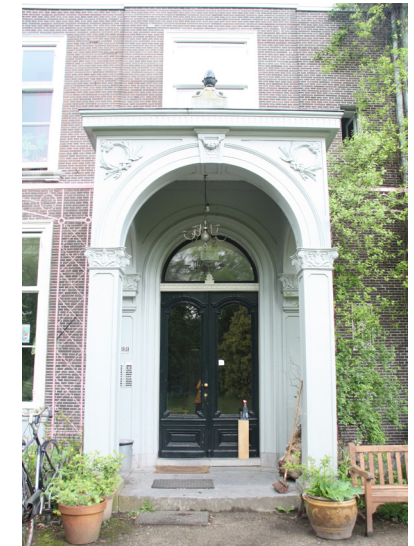
Entree met rondboogportiek

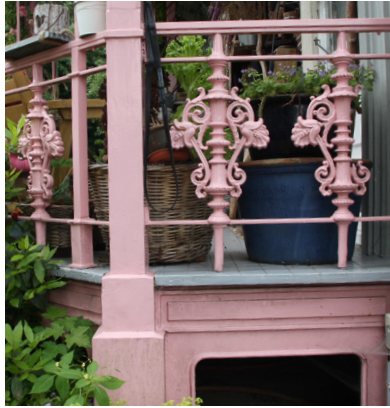
Veranda met gietijzeren constructie en terra cotta decoratie.

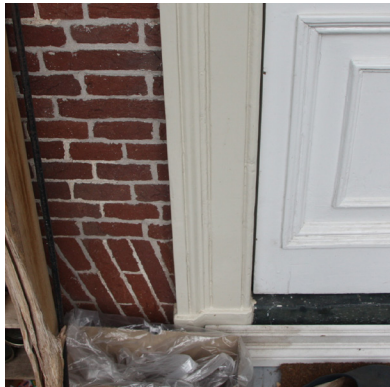
dan de doorgang. De doorgang zal aangebracht zijn toen de schouw werd verplaatst naar de binnenzijde van deze gevel. Ter plaatse van de schouw zijn in het metselwerk onregelmatigheden aanwezig, wat erop wijst dat er aanpassingen hebben plaatsgevonden. De doorgang is voorzien van een strek, daarbinnen is een kozijn met kraal en een kozijnlijst met ojiefprofiel. Op de verdieping is een blind venster aanwezig, ook hier is het metselwerk bij de dagkanten en links van het venster niet gaaf en het venster is niet in het midden van de risaliet geplaatst. Het venster is mogelijk later aangebracht of vergroot. Voor het bouwspoor links van het venster is geen verklaring, eenzelfde bouwspoor is precies op dezelfde plaats in de rechter zijgevel te zien.

In het rechter geveldeel is de deur in de strek van het keldervenster aangebracht. De deuropening is dus jonger.

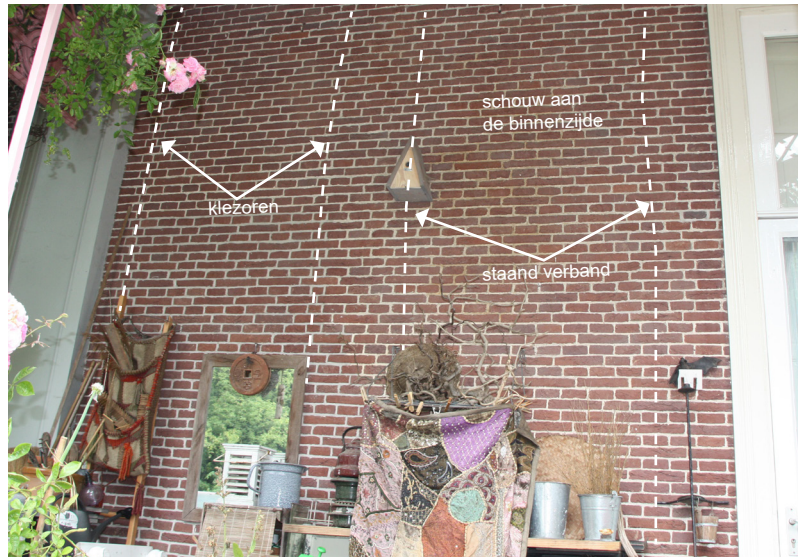
Detail van het onregelmatige metselwerk achter de veranda.

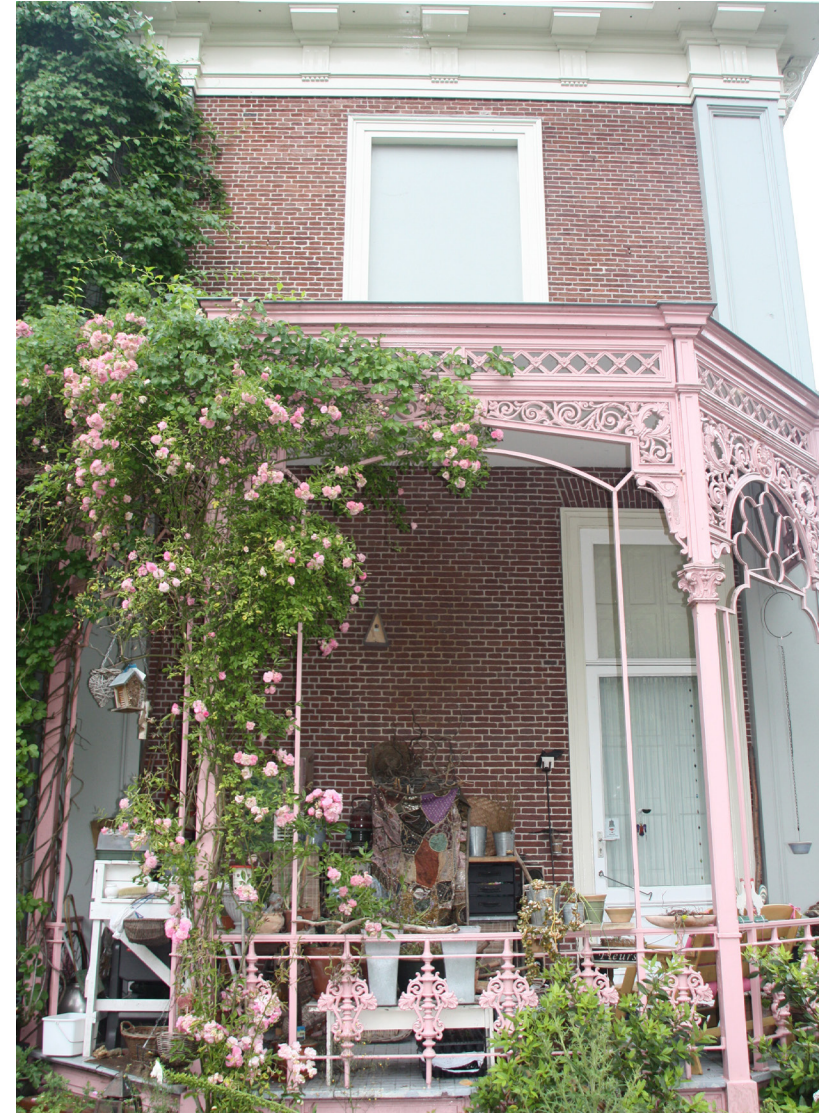
Veranda aan de linker zijde.

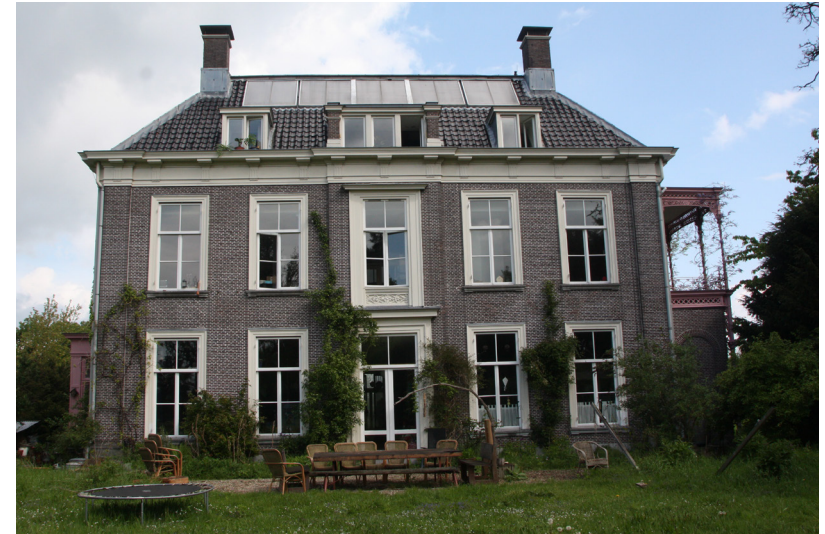
Achtergevel.

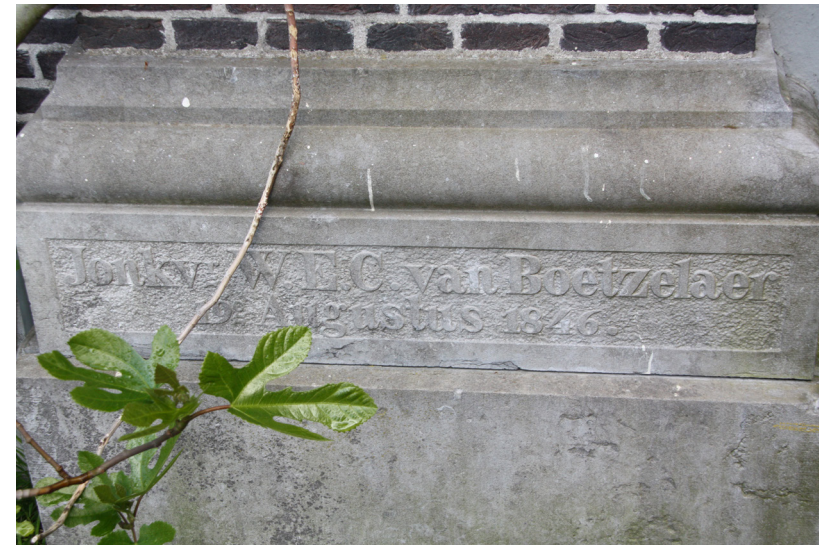
Gedenksteen in het basement van de rechter pilaster.

In de rechter zijgevel werden een Frans balkon en een balkon op consoles aangebracht. In de achtergevel is aan de onderzijde van de hardstenen pilaster de volgende tekst aangebracht: 'jonkvr. W.E.C. van Boetzelaer, 19 aug 1846'. Dat zal de naam zijn van de tweede dochter van de opdrachtgevers zijn, Wilhelmina Elisabeth Charlotta van Boetzelaer (1837-1905) die in dat jaar 9 jaar is.

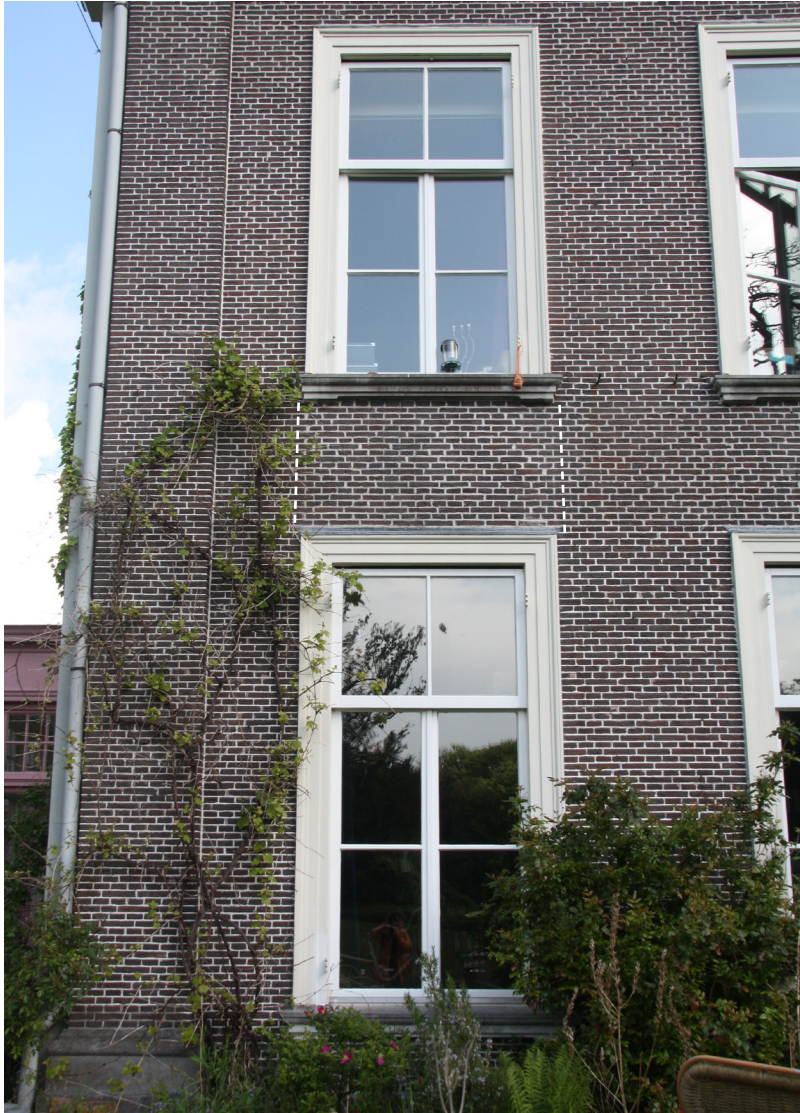
Linker venstertravee in de achtergevel, met een staand verband in het verlengde van de dagkanten van de vensteropeningen.

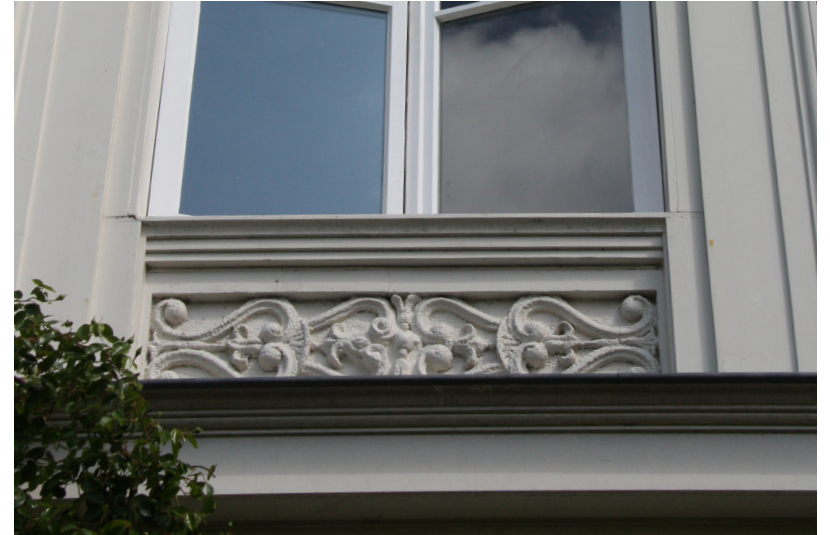
Borstwering boven de middelste tuindeuren.

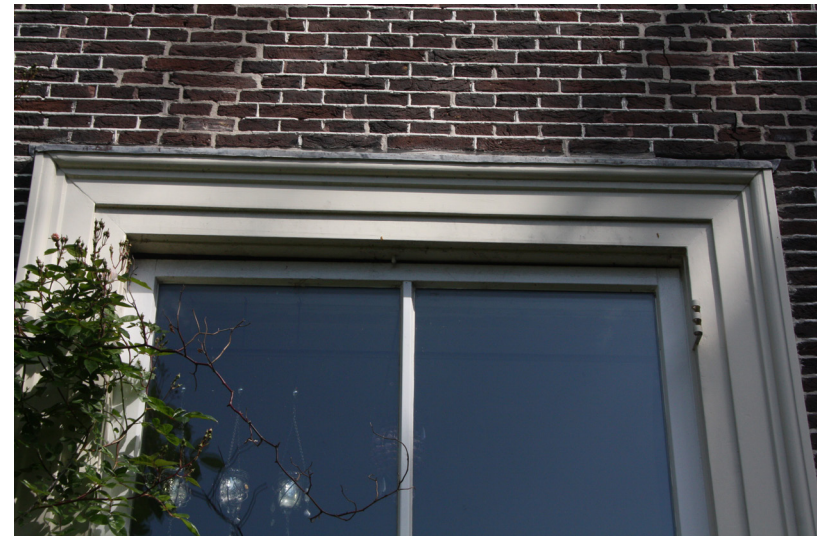
Vensteropening zonder strek, recht kozijn, kozijnlijst met kwartrond profiel, vernieuwde ramen (1991)

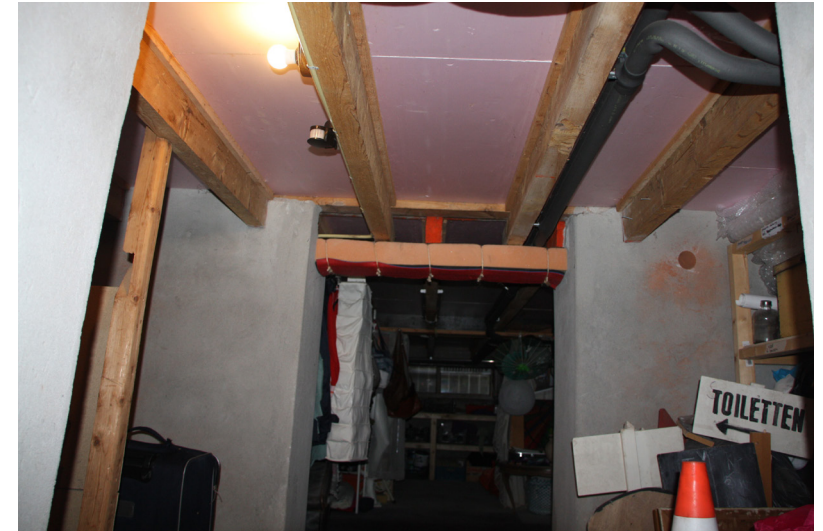
Onder de voorste beuk bevindt zich een kelder, deze is toegankelijk via een keldertrap in de hal. In de structuur van de kelder is de bovengelige driedeling (gang en ruimtes aan weerszijden) herkenbaar. De bovengelegen begane grondvloer is vernieuwd, de vloer is afgewerkt met beton (beide 1990). De trap bestaat uit metselwerk (baksteenformaat 22 x 10 x 4 cm, grauwe kleur). De onderste lagen van het metselwerk bevindt zich onder de betonvloer uit 1990.

kelder met vernieuwde begane grondvloer, gezien richting de rechter zijgevel

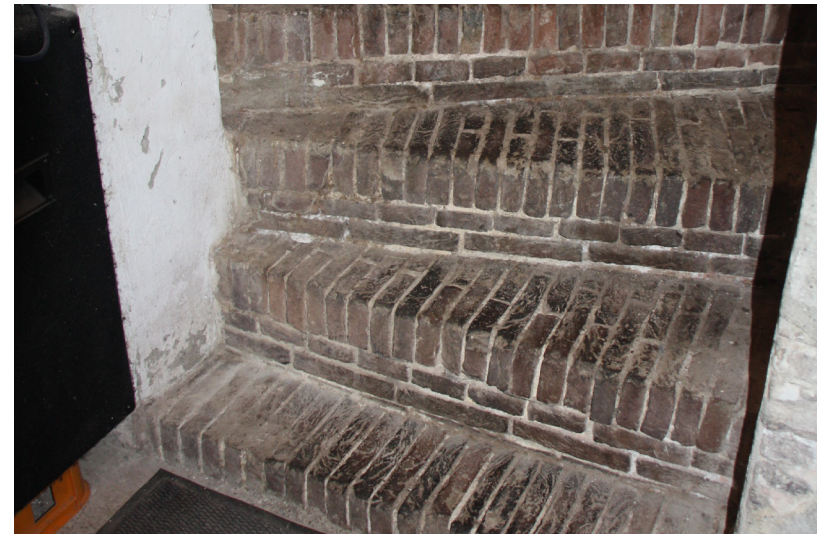
keldertrap

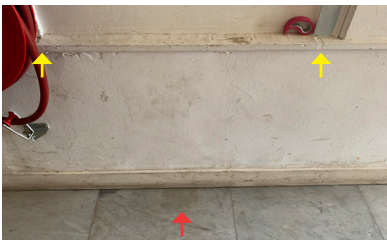
Spoor van het muurtafeltje in de gang. Uit de naden blijkt dat de tafel is afgezaagd (gele pijl). Op de marmeren tegel is een afdruk van de sokkel te zien.
