Bouwhistorische verkenning

Huis Sandwijck

Utrechtseweg 305, De Bilt

Bouwhistorische verkenning Huis Sandwijck, Utrechtseweg 305 in De Bilt

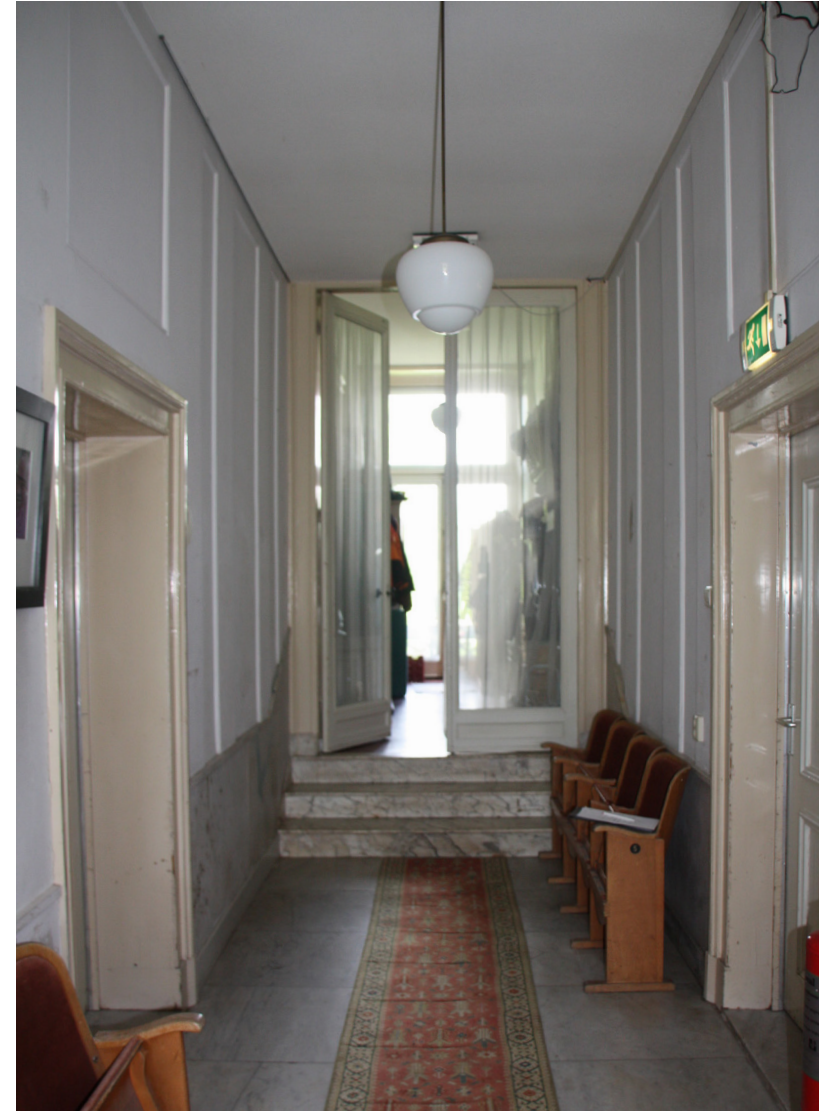
Centrale gang, gezien richting de entreehal en de voorgevel.

1. De grens tussen het bouwdeel uit 1770 en 1846 is afleesbaar in de marmeren tegels.
2. In het bouwdeel uit 1770 bestaat de wandafwerking uit verdiepte vlakken, in het bouwdeel uit 1846 is de wand vlak.
3. Foto van de achterdeur uit omstreeks 1900 (bron: beeldbank HUA)
4. De gangwand is bij de trapopgang voorzien van marmeren platen.
5. Binnenluiken met vierdeling aan de achterzijde, deze komen overeen met de deur zoals die staat op de foto uit omstreeks 1900.
6. Voormalige entreehal met drie decoratieve kozijnlijsten en in de doorgangen naar de voorkamers zijn schuifdeuren aanwezig, met daarop aan de binnen- en buitenzijde rozetten.
7. Houten diensttrap en boog daarboven.

In de gang bevindt zich een marmeren vloer (tegelmaat 65,8 x 65,8 – 69,8 cm), waarbij een overgang te zien is naar de uitbreiding uit 1846 (tegelmaat 65,5 x 64-66 cm). De marmeren vloer in het bouwdeel uit 1770 is in de lengte gelijkmatig verdeeld, bij het bouwdeel uit 1846 is gebruik gemaakt van passtukken. De wandindeling verschilt in beide bouwdeelen. In het bouwdeel uit 1770 zijn terugliggende vlakken (oorspronkelijk met schilderijen of wandschilderingen), terwijl die in de uitbreiding uit 1846 vlak is. Bij de traptreden naar de oorspronkelijke entreehal is een lambrisering van marmeren platen aangebracht, in de rest van de gang bestaat de lambrisering uit stucwerk. In de wandvlakken zijn doorgangen aangebracht die tegenover elkaar zijn gelegen, en er is een enkele nieuwe doorgang aangebracht (wc). In de doorgangen in de voorste beuk bevinden zich schuifdeuren met rozetten en een tochtpui pui die alle drie zijn voorzien van identieke decoratieve kozijnlijsten, dit vormt een eenheid en hoort bij de verbouwing uit 1846. In de overige doorgangen zijn paneeldeuren aanwezig. Het trappenhuis/ entreehal is toegankelijk via een doorgang met paneeldeur, er is geen dwarsgang aanwezig. De binnenluiken aan de zijde van de voorgevel zijn aangebracht nadat de hoofdentree naar de linker zijgevel is verplaatst (omstreeks 1875). De binnenluiken aan de achterzijde passen bij de huidige deurindeling (die is vernieuwd, waarschijnlijk naar bestaand model). Het plafond is vlak, mogelijk bevindt zich daarboven het oorspronkelijke stucplafond. In de achterste beuk leidt een oorspronkelijke houten trap naar de verdieping (diensttrap).

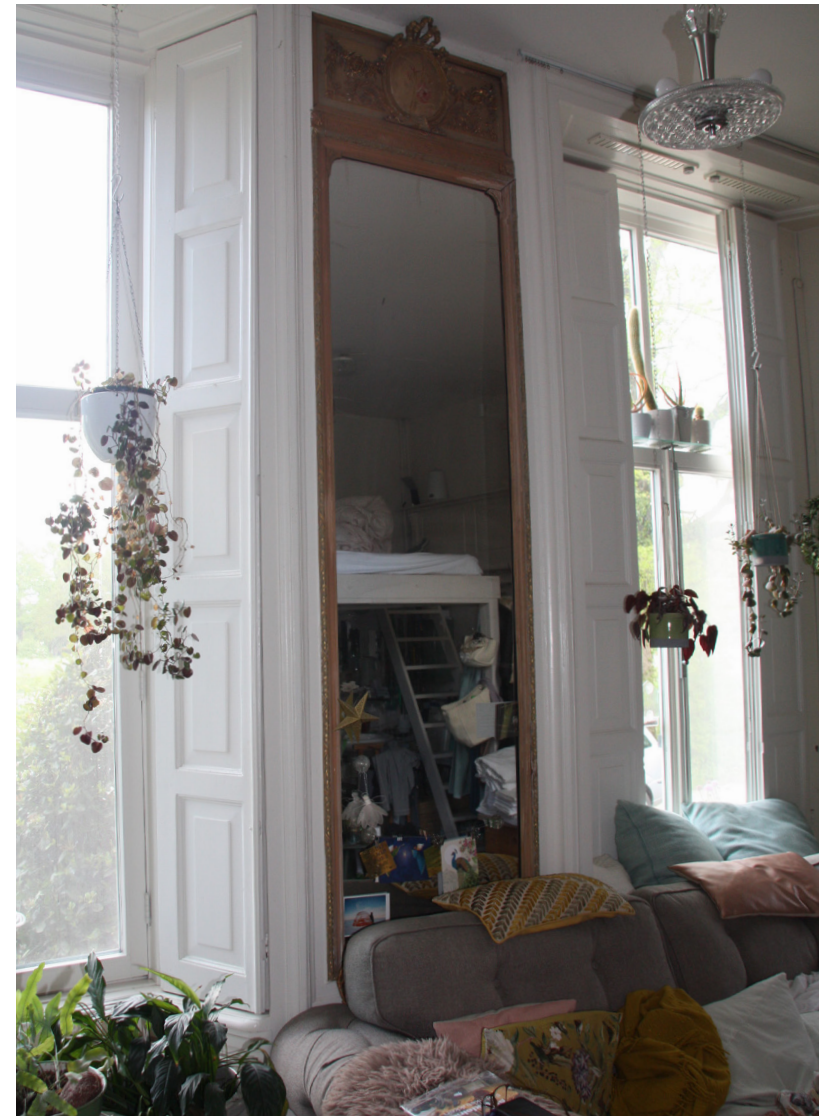
1. Foto uit 1968, met schouw en tuindeur.
2. Huidige situatie, met een vernieuwde houten schouw en de oorspronkelijke binnenluiken en lambriserings.
3. Binnenluiken met zitjes en spiegel tegen de muur.

In de linker voorkamer bevinden zich binnenluiken met bankjes voor de vensters. De indeling van de luiken past bij de kleine 18de eeuwse ruiten (1770). Tussen de venster is een hoge spiegel in Lodewijk XV stijl aangebracht. In de linker zijgevel bevindt zich een doorgang naar de veranda met binnenluiken met een zesdeling in de hoogte. De indeling past, net als de binnenluiken aan de voorzijde, bij de 18de eeuwse ruiten. Omdat de tuindeur niet oorspronkelijk is, zijn de binnenluiken waarschijnlijk verplaatst. Rechts van deze tuindeur, in het midden van de buitenmuur, is een stookplaats aanwezig met een houten schoorsteenmantel. De oorspronkelijke schoorsteenmantel is verwijderd (zie foto). De positie van de schouw is vermoedelijk niet oorspronkelijk, deze zal net als in de rechter voorkamer tegen de binnenmuur hebben gezeten. Mogelijk is de stookplaats verplaatst omdat onder de oorspronkelijke locatie een keldertrap werd aangebracht. Mogelijk is boven het vlakke plafond nog een stucplafond.

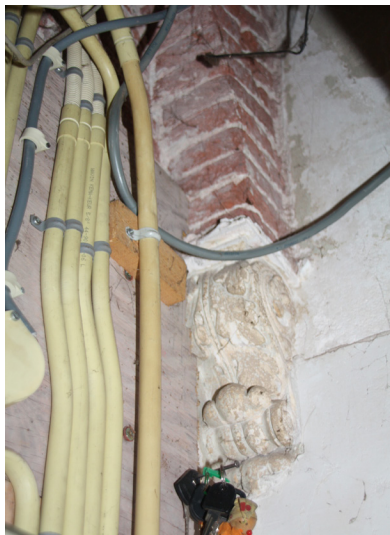
1. Gemetselde boog op een natuursteen console in de entreehal, meterkast. (1857)
2. Foto 1968, trappenhuis met stucplafond.
3. Huidige trap met vervangen trappaal. De lijnen in de wandschildering sloten aan op het lijnenspel van het stucplafond.
4. Gestuikte boog en console in de entreehal (1857). Deze was in lijn met het lijnenspel op de wand en plafond. De grens tussen het bouwdeel uit 1770 en 1857 is afleesbaar in de marmeren tegels.

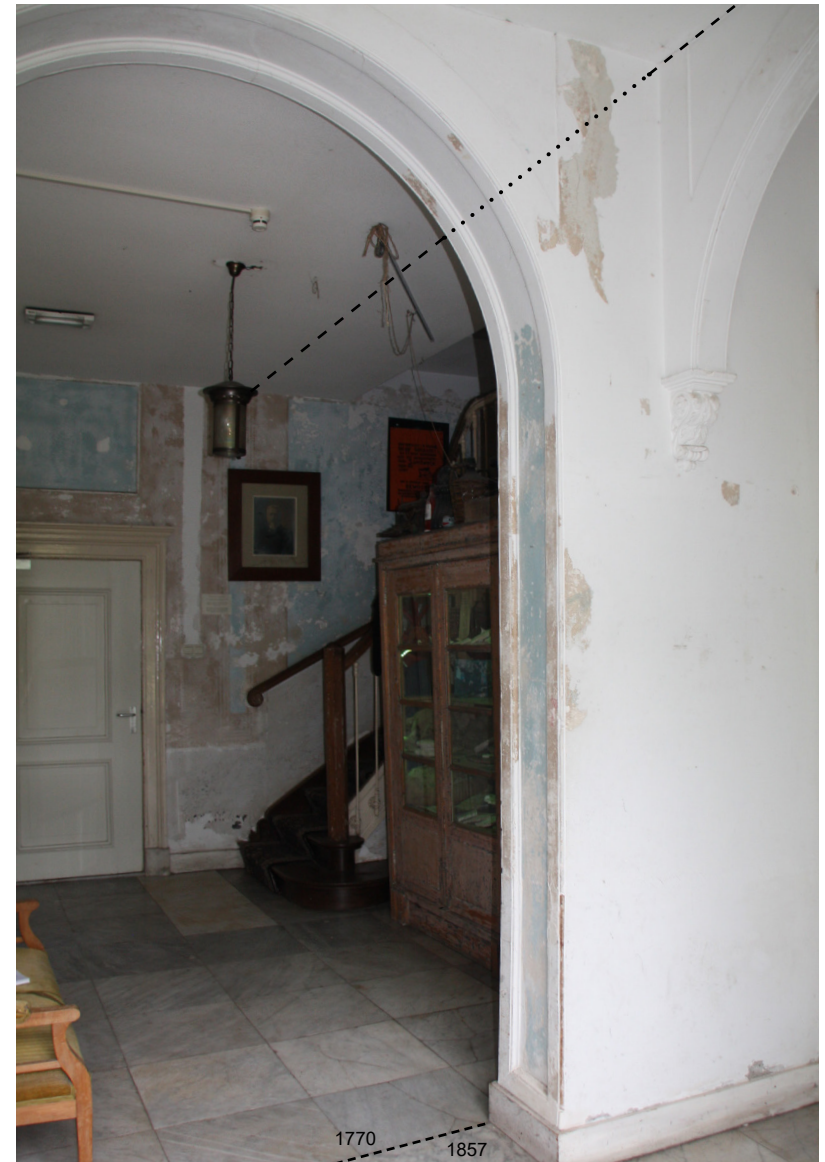
4.

De entreehal en trappenhuis worden gescheiden door een muur met een doorgang, ook in de marmeren vloer is de grens tussen beide ruimten afleesbaar. Het trappenhuis is gesitueerd in het bouwdeel uit 1770 (tegelmaat 54x54 cm) en de entreehal in het bouwdeel uit 1857 (tegelmaat 50,5x50,5 cm). De houten trap maakt aan de onder- en bovenzijde een kwartdraai, de onderste trede is afgerond. De trap is voorzien van decoratieve ijzeren balusters, de trappaal is vernieuwd. De trap dateert uit 1770 of 1846. De wanden van het trappenhuis zijn vlak en geschilderd. Door een kijkgat was te zien dat het oorspronkelijk stucplafond boven het huidige vlakke plafond is verwijderd, boven een verticale lijn in de wandschildering is een restant van een console te zien.

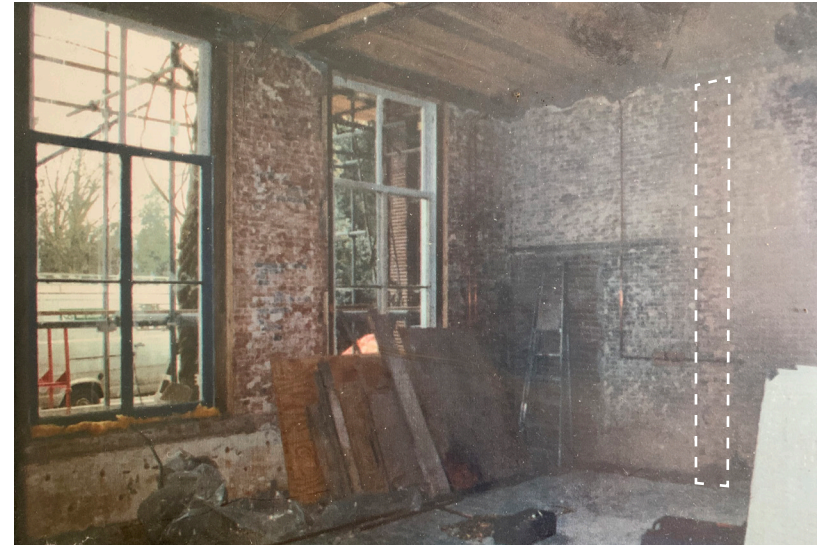
1. Keuken, met zicht op de doorgang naar het trappenhuis/ kelder. Deze doorgang hoort bij de oorspronkelijke opzet (1770/1846).
2. Foto tijdens de restauratie 1989-1991, met daarop de aanzet van de voormalige gevel en links daarvan een dichtgemetselde doorgang.
3. Huidige situatie van de keuken.

De keuken zal vermoedelijk altijd op deze plaats gesitueerd zijn geweest, tussen de kelder en dienstvertrek. Het interieur is geheel vernieuwd (1990). In de scheidingsmuur tussen de keuken en dienstvertrek bevinden zich nog bouwsporen (doorgang, aanzet van de voormalige gevel).

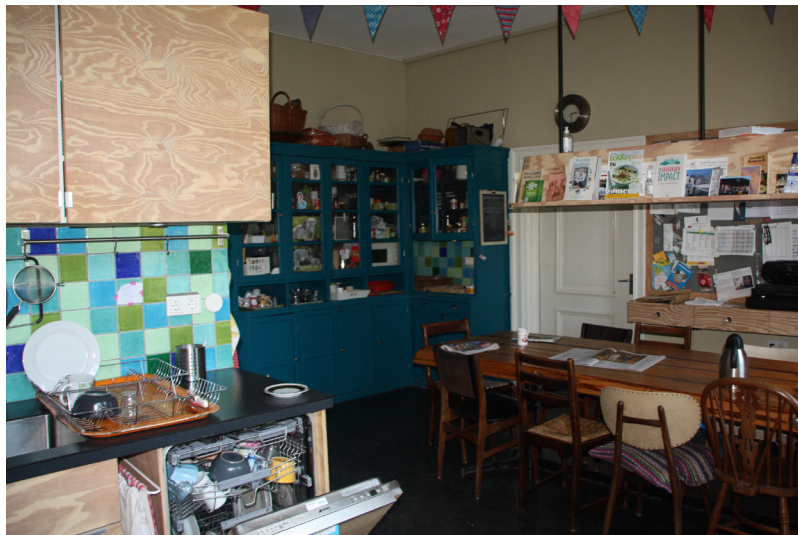
1. Herinrichting ter plaatse van voormalige gang;
2. Herinrichting ter plaatse van voormalige kamer (1846) en uitbreiding (1902);
3. Kast en tegelvloer in de uitbreiding;
4. Voormalige kluis, die onderdeel uitmaakte van een kastenwand (1846);
5. Trapkast (1846) met tegelvloer.

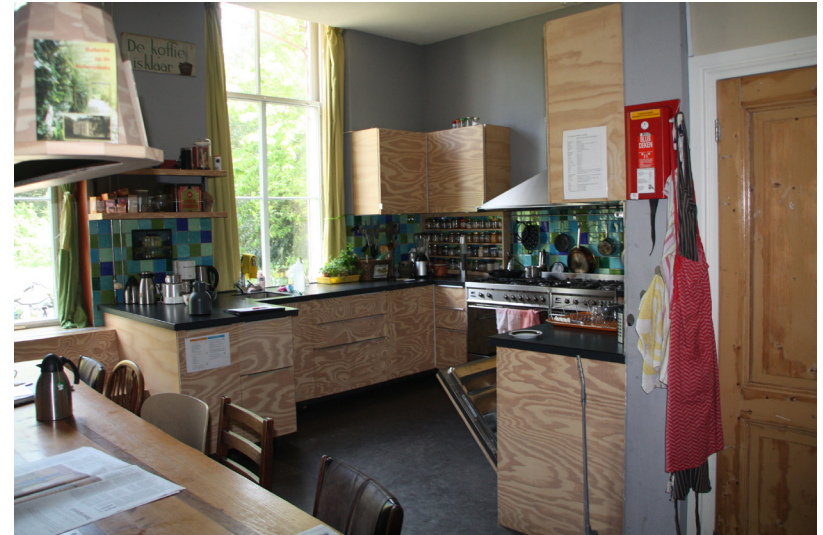
1.

In de achterkamer is de structuur verwijderd in 1990, met uitzondering van de trapkast en de kluis. De kluis bevond zich in een kastenwand tussen twee kamers.

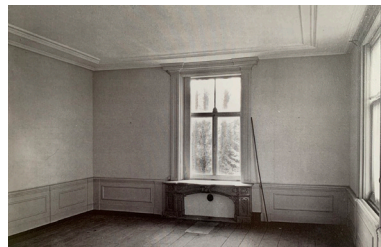
1. Schouw in de middelste kamer in de rechter beuk (1926)
2. Schouw met boezem met papierbehang in de voorkamer van de linker beuk.

In de linker voorkamer bevindt zich tegen de linker zijgevel een marmeren schouw (ander model dan bovengenoemd), de boezem is afgewerkt met dun lichtbruin papierbehang met bloemmotieven. Dit zou uit de negentiende eeuw kunnen dateren. Verder zijn er geen interieurelementen bewaard gebleven. Mogelijk bevindt zich achter de voorzetwanden nog de lambrisering en boven het vlakke plafond het stucplafond.

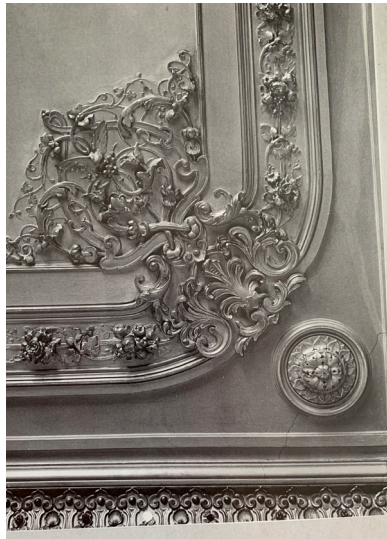
1. Voormalige hoekschouwen in de linker en rechter achterkamer. Deze zijn niet meer aanwezig.
2. Foto omstreeks 1930, uitzicht vanuit de achterste kamers op het park.
3. Huidig uitzicht vanuit de achterste kamers.

In deze kamers dateert de interieurafwerking dateert uit 1990, er zijn geen interieurelementen bewaard gebleven. Mogelijk bevindt zich achter de voorzetwanden nog een historische wandafwerking en boven het vlakke plafond het stucplafond.

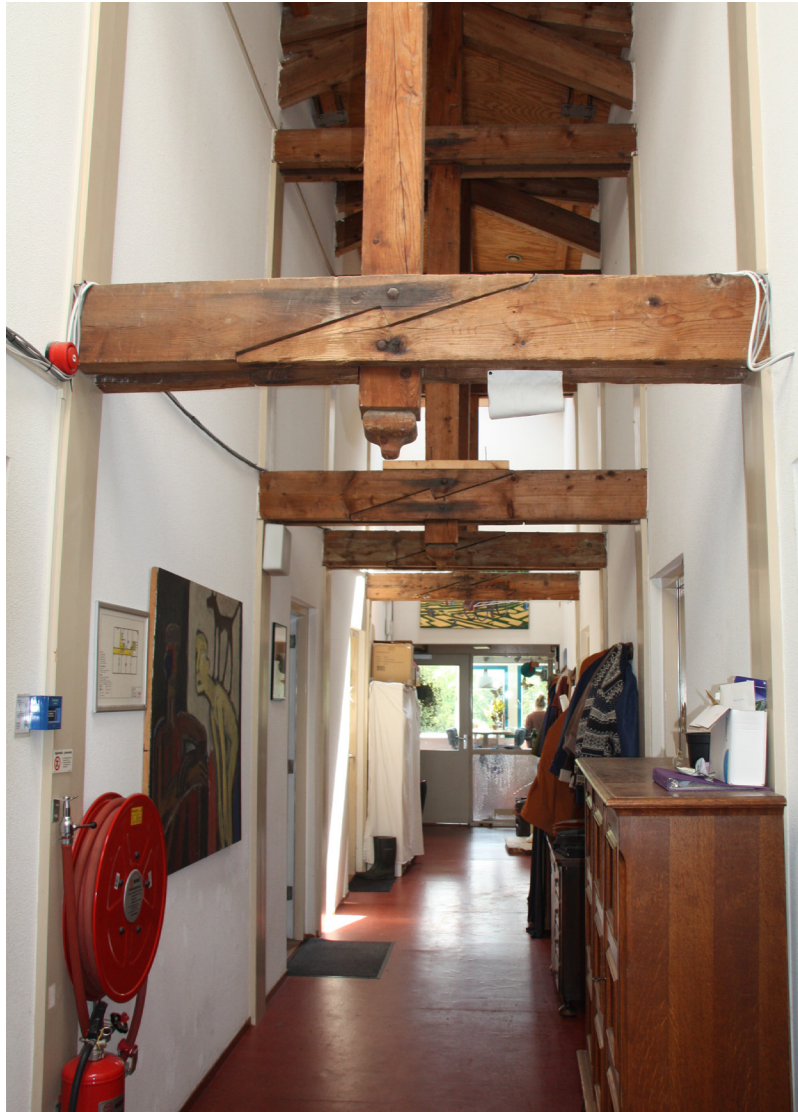
Tweede verdieping, kapconstructie ter plaatse van de gang.

Boven de voorste, achterste en middelste beuken zijn verschillende kapconstructies toegepast. De vurenhouten spanten van de kapconstructie boven de voorste deel zijn haaks op de voorgevel gepositioneerd. Ze zijn tijdens de laatste restauratie (1991) vernieuwd. De kapconstructie boven

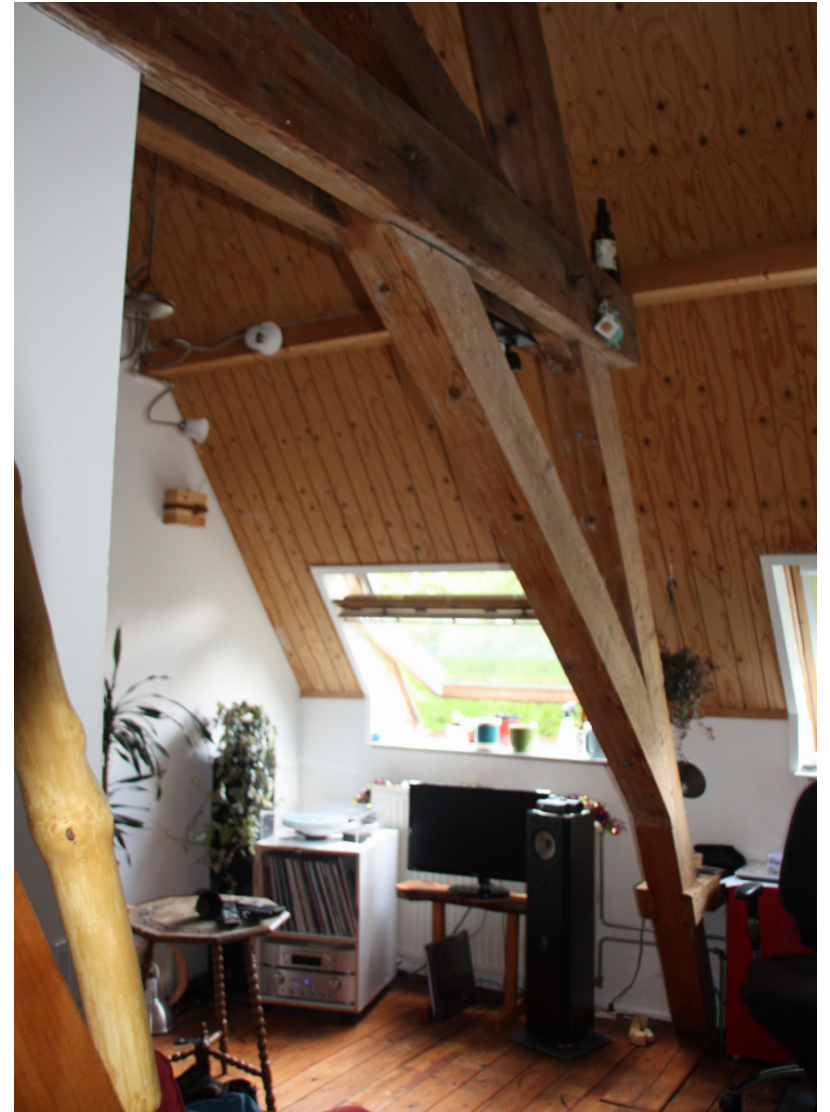
Spantbenen, dubbele trekbeamben en verbinding door middel van bouten en vierkante moeren.

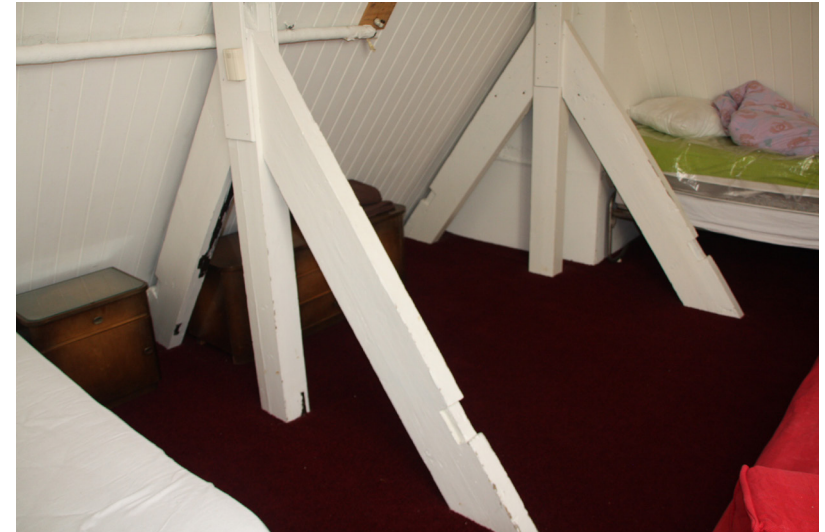
1. Tweede verdieping, voorkamer rechts.
2. Tweede verdieping, voorkamer links.
3. Zolder achterste beuk, met oorspronkelijke spanten (1846)
4. Zolder voorste beuk met vernieuwde spanten (1989-1991).

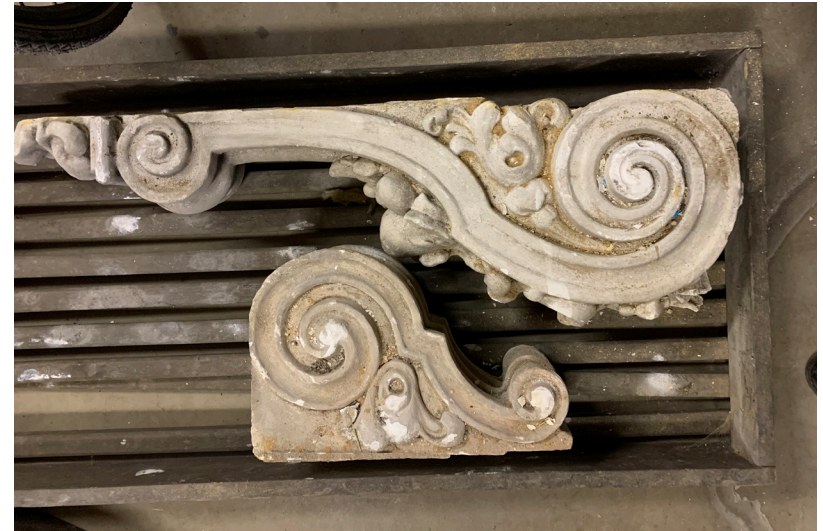
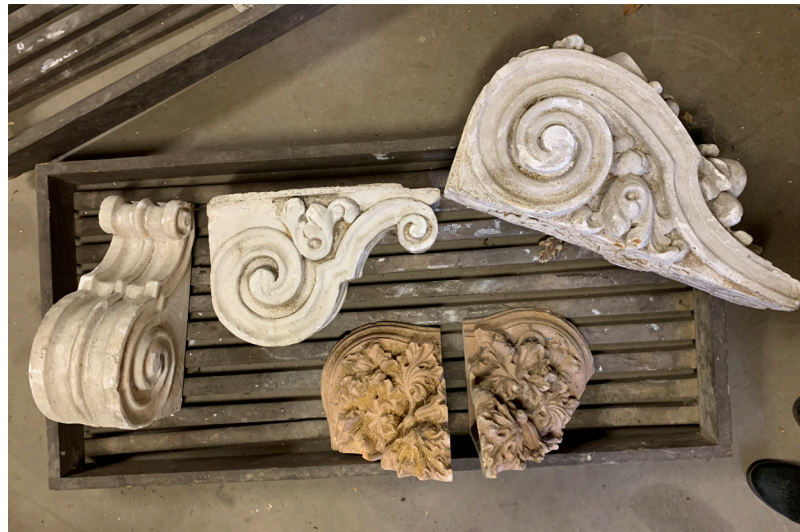
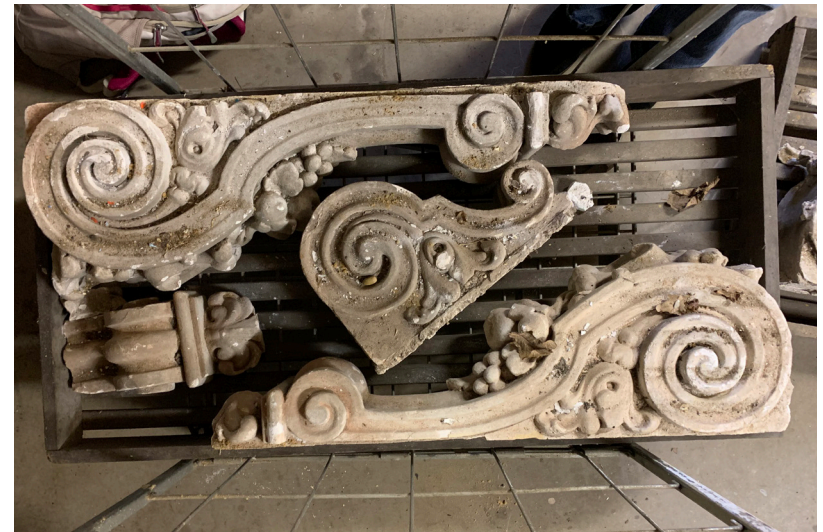
In de schuur bij het naastgelegen huis Sluishoef liggen consoles die vermoedelijk afkomstig zijn uit het interieur van huis Sandwijck. De elementen zijn vervaardigd in gips.

Er zijn drie grote elementen (ca. 92 x 26 cm). Eén daarvan zou afkomstig kunnen zijn van de wandtafel in de gang, hoewel hier geen ornamenten op en onder de krullen aanwezig zijn. Er zijn vier middelgrote consoles (ca. 39 x 26 cm), twee kleine hoekconsoles (ca. 22 x 22 cm) en één kleine console (ca. 32 x 15cm).

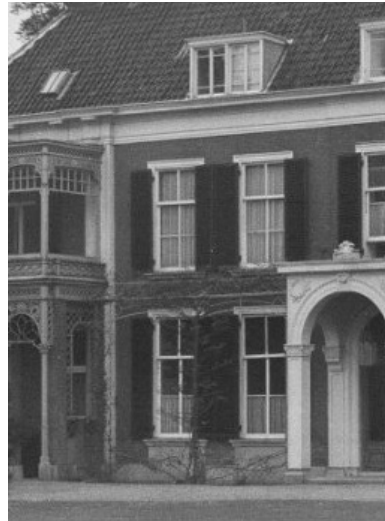
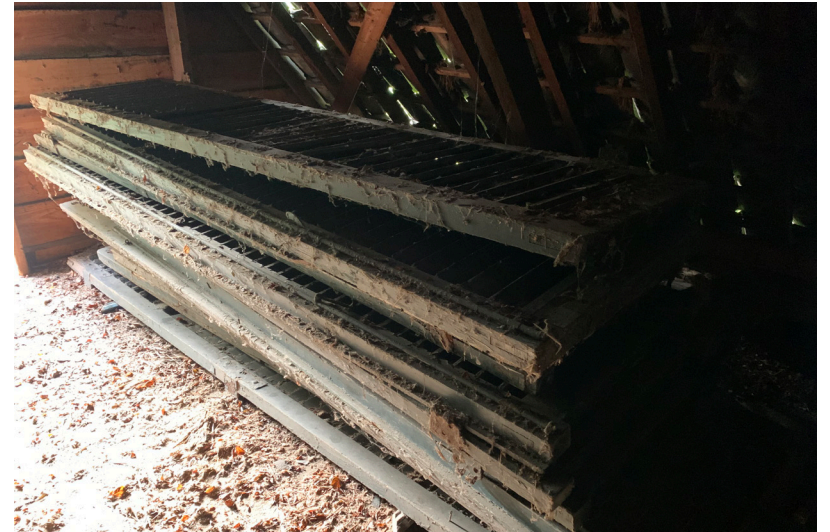
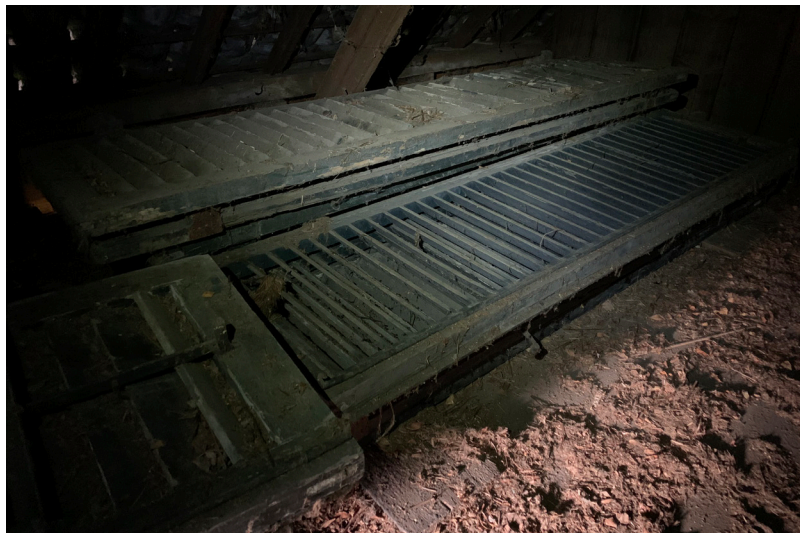
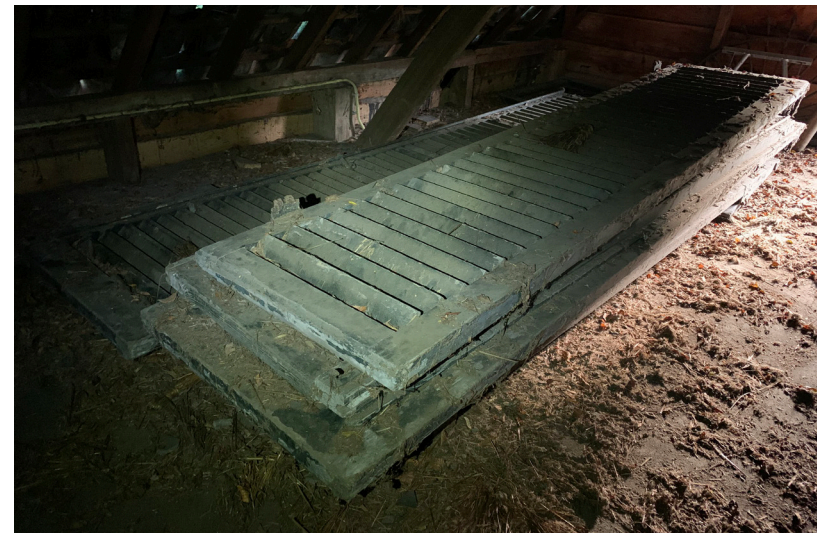
Op de zolder van de houten schuur bij huis Sandwijck bevinden zich 43 houten persiennes, inclusief het hang- en sluitwerk. Deze waren toegepast bij alle vensters, behalve die in de voorgevel.

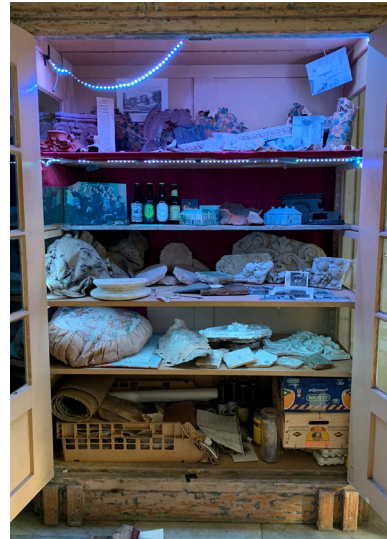
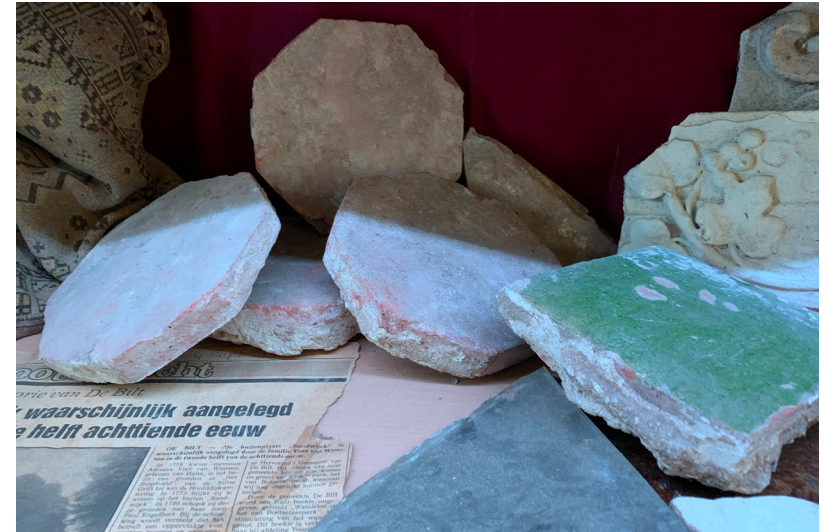
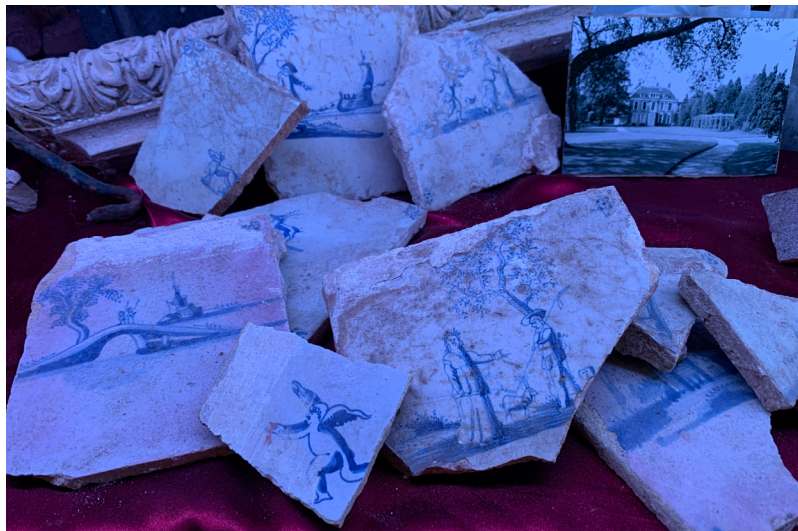
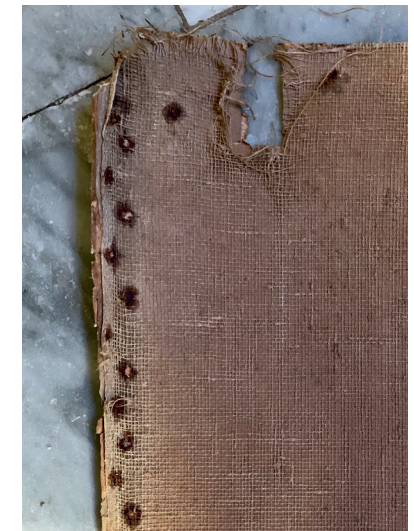
In de entreehal staat een vitrine met vondsten die na de restauratie zijn bewaard. Het betreffen tegels, replica's van kapitelen, kussens, stucwerk decoratie (van plafonds/lijsten?) en behangresten. De behangresten zijn afkomstig uit de huidige grote woonkamer. Het is onbekend waar de overige vondsten precies vandaan komen.
