Kleurverkenning 'De Gruyter'

Van Rijnsoever restauratie

Project: kleurverkenkend onderzoek gevel 'De Gruyter'

Locatie: Bemuurde Weerd 3 O.Z. te Utrecht

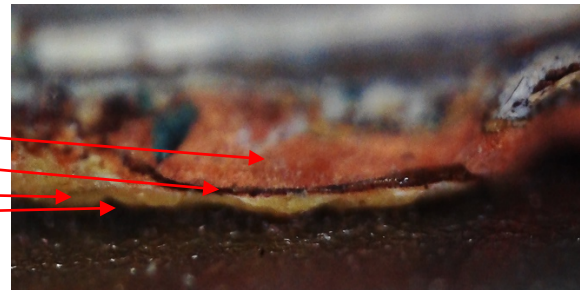
Locatie van het verfmonster

De raamkozijnen en het houtwerk op de bovenste verdieping zijn erg beschadigd en de nog aanwezige verflagen zijn modern. De verf op de daklijst laat ook grotendeels los. Er is geen sprake meer van een groot verflagenpakket. Een logische verklaring is dat bij nieuwe schilderbeurten het hout is kaal gehaald voordat de nieuwe verflaag is aangebracht. Het maken van een stratigrafie was hier daarom niet mogelijk. Er zijn verschillende puncties gemaakt om verfresten te vinden. Uiteindelijk is enkel langs de rand, onder de zinken dakrand, een verfmonster genomen worden met meerdere verflagen.

Het verfmonster is moeilijk om goed te interpreteren omdat de lagen langs de rand soms wat schraler zijn, of juist extra dik. Wat af te lezen valt uit de dwarsdoorsnede dat er bij de oudste lagen gewerkt is met een lak. De oranje laag is nergens anders teruggevonden.

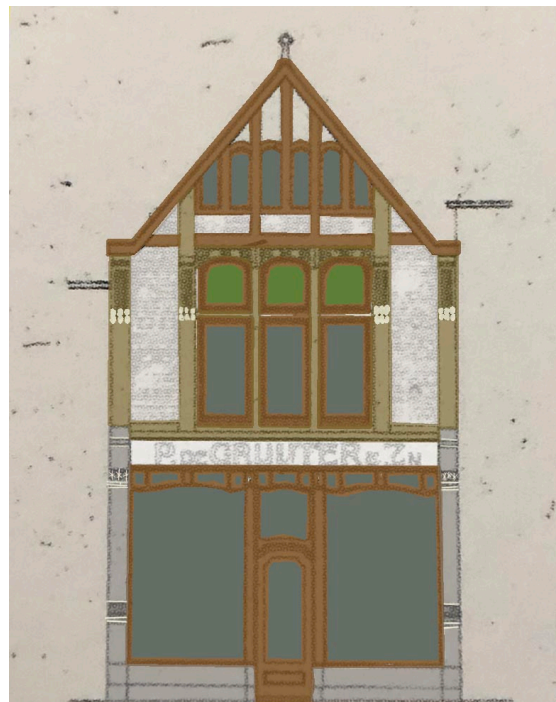
Schematische weergave 1

Schematische weergaven van de aanbevelingen gemaakt op de bouwtekening uit 1911. De exacte kleur van het bewerkte hout is niet gevonden. Deze weergaven berusten op een interpretatie.

Naast het terugbrengen van een houtkleur op het houtwerk betreft een andere aanbeveling de versieringen op het graniet en zandsteen. De sporen van oxidatie op het graniet laten duidelijk zien dat hier oorspronkelijk een metalen afwerking, waarschijnlijk koper, heeft gezeten. Ook het zandsteen vertoont sporen van een vergulding of metaalverf. Het terugbrengen van een soortgelijke afwerking zal de versieringen in het graniet en het zandsteen weer duidelijker maken. Het geheel zal een rijker uiterlijk krijgen.
